船舶インシデント調査報告書

インシデント種類	運航不能（機関故障）
発生日時	令和元年 7月1日 17時00分ごろ
発生場所	三重県志摩市大王埼東方沖 大王埼灯台から真方位076° 12.5海里（M）付近 （概位 北緯34° 19.5′ 東経137° 08.6′）
インシデントの概要	貨物船菱栄丸は、南西進中、主機の運転ができなくなり、運航不能となった。
インシデント調査の経過	令和元年 7月11日、本インシデントの調査を担当する主管調査官（横浜事務所）ほか1人の地方事故調査官を指名した。 原因関係者から意見聴取を行った。
事実情報 船種船名、総トン数 船舶番号、船舶所有者等 L×B×D、船質 機関、出力、進水等	貨物船 菱栄丸、2,053トン 137040、撰予汽船株式会社 104.01m×16.00m×11.50m、鋼 ディーゼル機関、2,648kW、平成14年10月 4サイクル、回転数毎分240、6気筒、ボア410mm、使用燃料C重油
乗組員等に関する情報	船長 男性 42歳 三級海技士（航海） 免許年月日 平成22年3月8日 免状交付年月日 平成26年12月19日 免状有効期間満了日 令和2年3月7日 機関長 男性 71歳 三級海技士（機関） 免許年月日 平成6年8月22日 免状交付年月日 令和元年6月4日 免状有効期間満了日 令和6年8月21日
死傷者等	なし
損傷	なし
気象・海象	気象：天気 曇り、風向 西北西、風力 1、視界 良好 海象：波高 約1.5m
インシデントの経過	本船は、船長及び機関長ほか3人が乗り組み、ロール紙約1,50

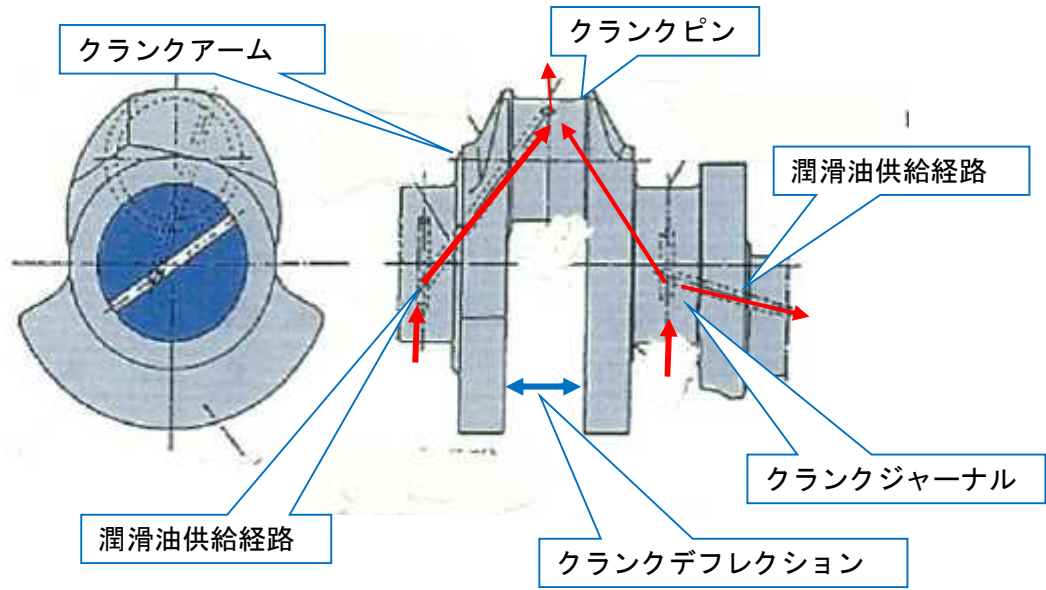
付図2 クランク軸

<p>が認められた。</p> <p>(4) 2番シリンダのシリンダライナのOリングが溶断し、主機冷却水がクランク室内に漏えいしているのが認められた。</p> <p>(5) 1番及び2番シリンダ以外のシリンダには、不具合が認められなかった。</p> <p>主機の潤滑油は、主機のケーシングからクランク軸内部の潤滑油経路を通じて軸受、ピストンピン、シリンダライナ等の各部に供給されるようになっていたものの、2番及び3番主軸受メタルがクランク軸に焼き付いて回転したので、潤滑油経路が塞がれ、2番シリンダに潤滑油が供給できない状態であった。</p> <p>主機の運転時間は、年間約5,000時間であり、2年ごとに入渠して主機の潤滑油を交換することにしており、本インシデント直前では、令和元年6月中旬に潤滑油フィルタの清掃とともに交換が行われたが、その際に交換した潤滑油の性状分析が行われなかったためメタルの損傷に気付かなかった。</p> <p>本船は、出渠後の海上試運転時にクランクデフレクションの計測が行われ、2番シリンダの値がメーカーによる修正勧告値を大きく上回る計測値が示されていたが、船舶所有者の工務担当者が2番シリンダの値の異常に気付かず通常運航に復帰したことが本インシデント後に判明した。</p>
<p>分析</p> <p>乗組員等の関与 船体・機関等の関与 気象・海象等の関与 判明した事項の解析</p>	<p>あり あり なし</p> <p>本船は、2番シリンダのクランクデフレクションの計測値が異常である状況下、大王埼東方沖を南西進中、主機の2番及び3番の主軸受メタルが焼き付き、回転して潤滑油の供給孔が塞がり、潤滑油の供給が阻害されたことから、1番及び2番シリンダのピストン、シリンダライナが焼き付き、主機の運転ができなくなり、運航不能となったものと推定される。</p> <p>本船は、出渠後の海上試運転時に2番シリンダのクランクデフレクションが異常な値を示していたことから、2番シリンダの主軸受メタルが異常摩耗を発生していたと推定されるが、船舶所有者の工務担当者が異常に気付かず本船を通常運航に復帰させ、主機の1番から3番主軸受が焼き付いたものと推定される。</p>

<p>原因</p>	<p>本インシデントは、本船が、2番シリンダのクランクデフレクションの計測値が異常である状況下、大王埼東方沖を南西進中、主機の2番及び3番の主軸受メタルが焼き付き、回転して潤滑油の供給孔が塞がり、潤滑油の供給が阻害されたため、1番及び2番シリンダのピストン、シリンダライナが焼き付き、主機の運転ができなくなったこと</p>

により発生したものと推定される。
再発防止策	<p>今後の同種事故等の再発防止に役立つ事項として、次のことが考えられる。</p> <ul style="list-style-type: none"> ・ 工務担当者は、海上試運転で得られたデータを適切に確認して修繕に活用すること。 ・ 工務担当者は、クランクデフレクション等の値に異常が認められた場合、直ちに原因を究明し、修理すること。 ・ 乗組員は、定期的に潤滑油の性状を分析し、金属分が含まれる等異常が認められたら直ちに修理すること。

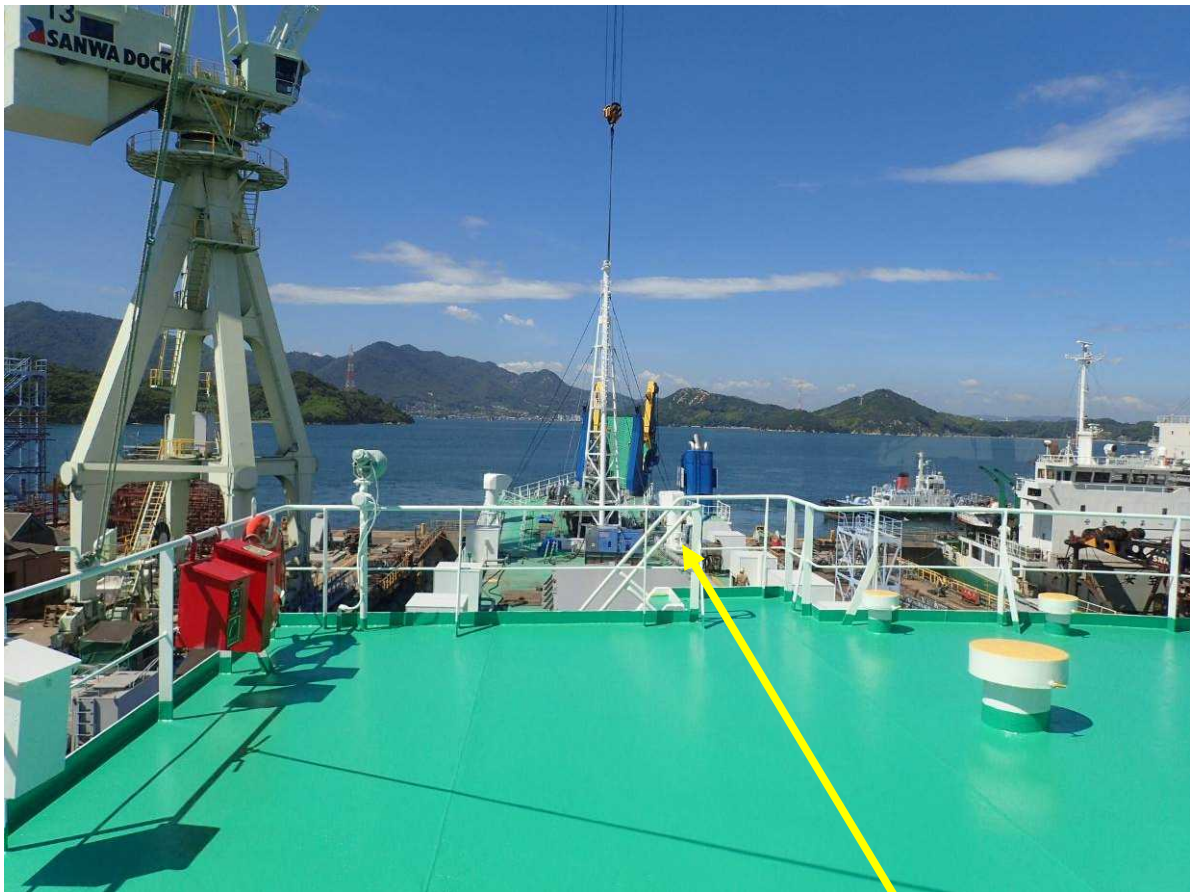
写真2 本船上甲板

<p>0 t を積載し、令和元年6月28日19時00分ごろ大阪府大阪市大阪南港に向けて青森県八戸市八戸港を出港し、大王埼東方沖を南西進していた。</p> <p>機関長は、7月1日16時00分ごろ船橋後部の機関管制区画で当直交代を終えて機関当直に就き、その後機関室の見回りを行って17時00分ごろ船橋に戻ったところ、機関室の火災警報が作動したのを聞き、船橋後部の窓から船尾方を見たところ、上甲板の機関室入口から白煙が噴出しているのを認め、船長に報告して主機を停止させた。</p> <p>機関長は、噴出する白煙の状況から自力での修理が困難である旨を船長に報告した。</p> <p>本船は、船長が、航行不能と判断するとともに船舶所有者に連絡してタグボートの手配を要請した後、2日16時30分ごろ来援したタグボートにえい航され、3日16時30分ごろ大阪南港の岸壁に接岸した。</p> <p>本船は、大阪南港で荷揚げを行った後、広島県尾道市所在の造船所（以下「本件造船所」という。）にえい航され、本件造船所の担当者により調査が行われた結果、船首から順に付けられた番号の1番から3番シリンダまでのクランクジャーナル軸受（以下「主軸受」という。）、1番及び2番シリンダのピストン、シリンダライナ等に焼付きが発生しているのが認められた。</p> <p>（付図1 インシデント発生場所概略図、付図2 クランク軸、写真1 本船、写真2 本船上甲板、写真3 主機、写真4 1番クランクジャーナル、写真5 2番ピストン、写真6 2番シリンダのシリンダライナ（内側）、写真7 2番シリンダのシリンダライナ（外側） 参照）</p>
<p>その他の事項</p>	<p>本船は、令和元年6月に中間検査受検の目的で本件造船所に入渠し、6月22日に本件造船所を出航しており、本インシデント発生時、出渠後最初の航海であった。</p> <p>本船は、中間検査において、ピストン全数を開放検査した際に異常は認められず、4番から6番シリンダ間の主軸受を開放検査したところ、同軸受の4番に傷が認められ、補修された。</p> <p>本船の主機は、本インシデント後、本件造船所に陸揚げされて開放点検が行われた結果、次の不具合が認められた。</p> <ol style="list-style-type: none"> (1) 主軸受の1番から3番までが焼き付き、1番主軸受メタルの表面が剥離し、2番及び3番の主軸受メタルのノックピンが折損して同メタルが回転した状態であった。 (2) 1番シリンダはピストンリングが焼き付いてスカフィング（吹き抜け）を発生し、ピストンスカートがシリンダライナに接触していた。 (3) 2番シリンダのピストンとシリンダライナが焼き付いているの

機関室入口（白煙噴出）

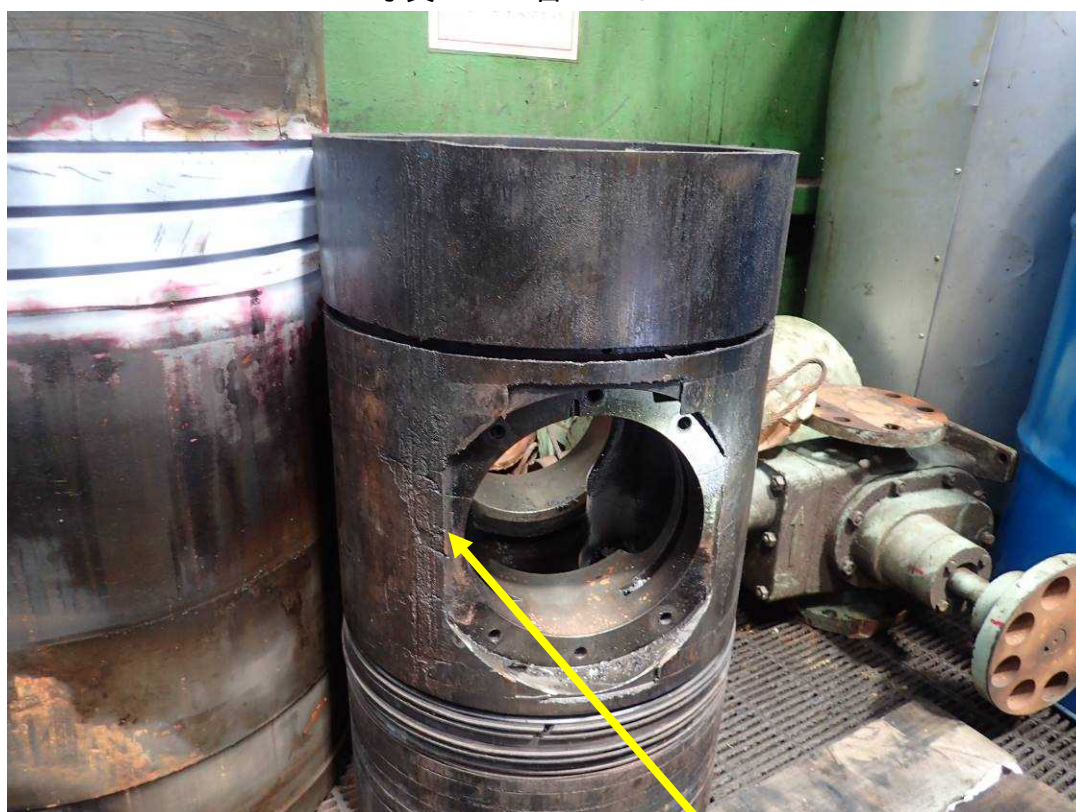
写真5 2番ピストン

焼付き痕
