船舶インシデント調査報告書

インシデント種類	運航不能（推進器故障）
発生日時	令和元年6月21日 14時10分ごろ
発生場所	千葉県木更津港西方沖 木更津港東電富津火力新北防波堤西灯台から真方位009°730m付近 （概位 北緯35°21.3′ 東経139°49.3′）
インシデントの概要	貨物船第五鐵運丸は、錨泊中、船尾管の軸封装置から漏水が発生し、運航不能となった。
インシデント調査の経過	令和元年8月16日、本インシデントの調査を担当する主管調査官（横浜事務所）ほか1人の地方事故調査官を指名した。 原因関係者から意見聴取を行った。
事実情報 船種船名、総トン数 船舶番号、船舶所有者等 L×B×D、船質 機関、出力、進水等	貨物船 第五鐵運丸、499トン 141452、鐵運汽船株式会社 74.22m (Lr) × 12.10m × 7.34m、鋼 ディーゼル機関、1,471kW、平成23年3月 4サイクル、回転数毎分280、6気筒、ボア340mm、使用燃料C重油
乗組員等に関する情報	船長 男性 60歳 四級海技士（航海） 免許年月日 昭和56年4月9日 免状交付年月日 平成26年9月24日 免状有効期間満了日 令和2年1月4日 機関長 男性 52歳 四級海技士（機関） 免許年月日 昭和63年4月15日 免状交付年月日 平成30年3月22日 免状有効期間満了日 令和5年4月14日
死傷者等	なし
損傷	なし
気象・海象	気象：天気 晴れ、風向 南南西、風力 2、視界 良好 海象：波高 約1m

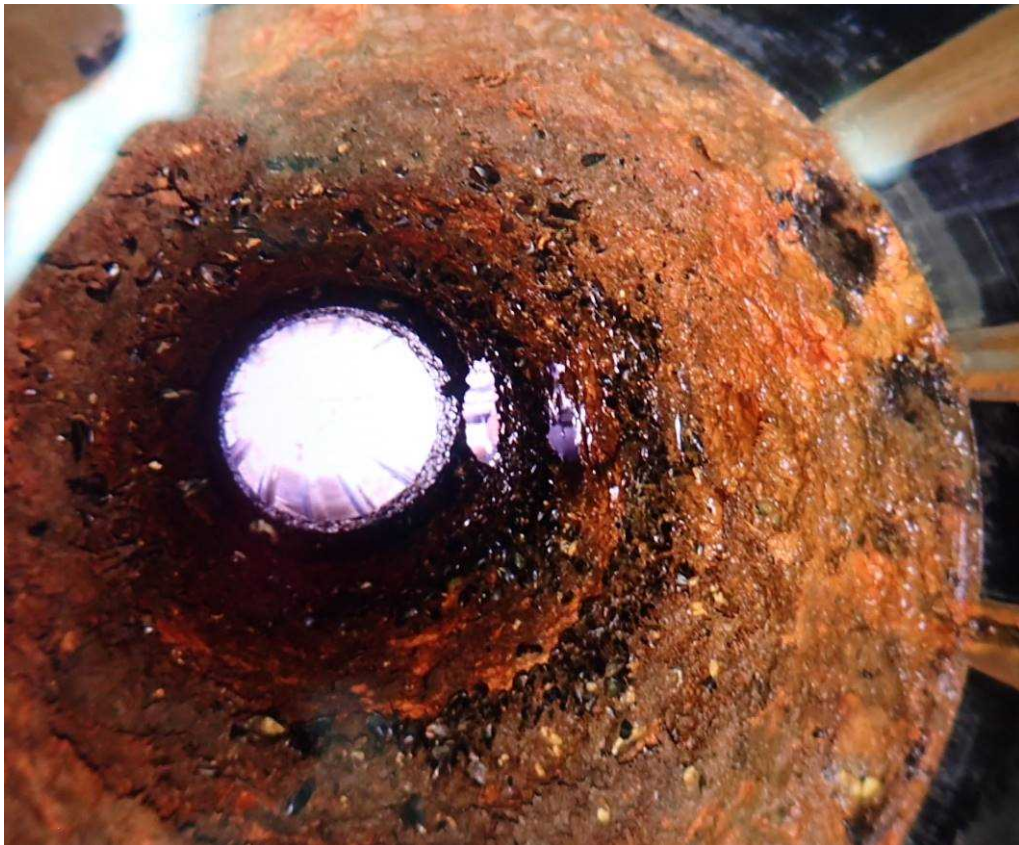
<p>その他の事項</p>	<p>本船は、令和元年5月に入渠した際、軸封装置を開放し、プロペラ軸を抜いて検査が実施されたものの、修理担当者が、船尾管内を確認していなかったため、船尾管内の汚損に気付かなかった。</p> <p>本船は、出渠の3日後から、注水圧力がふだん0.06MPa程度であるが少し上昇しているのを認められた。</p> <p>軸封装置は、主機冷却海水系統から分岐して海水が注水されており、同装置の注水ラインには流量を監視する目的のフロースイッチ（以下「本件フロースイッチ」という。）が設置され、注水量が異常に減少すれば注水異常警報が発せられるようになっていたが、本イン</p>

写真2 船尾管内の汚損状況

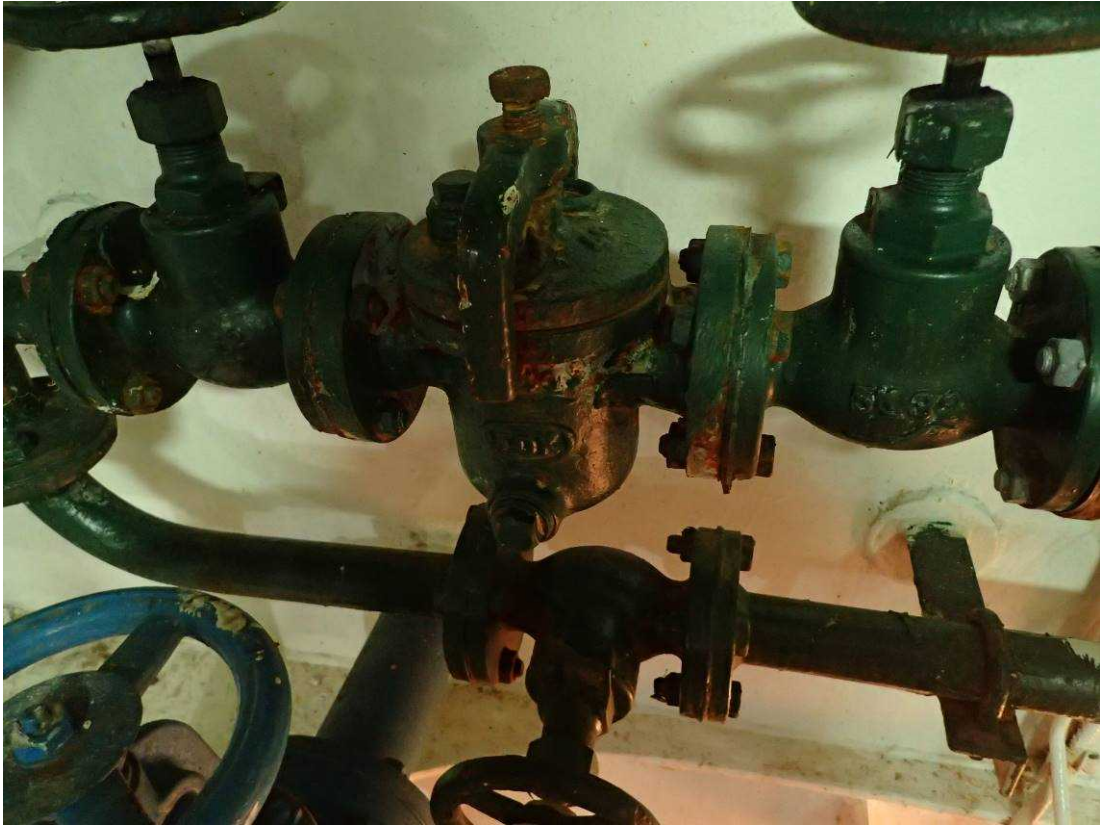
写真3 船尾管注水管

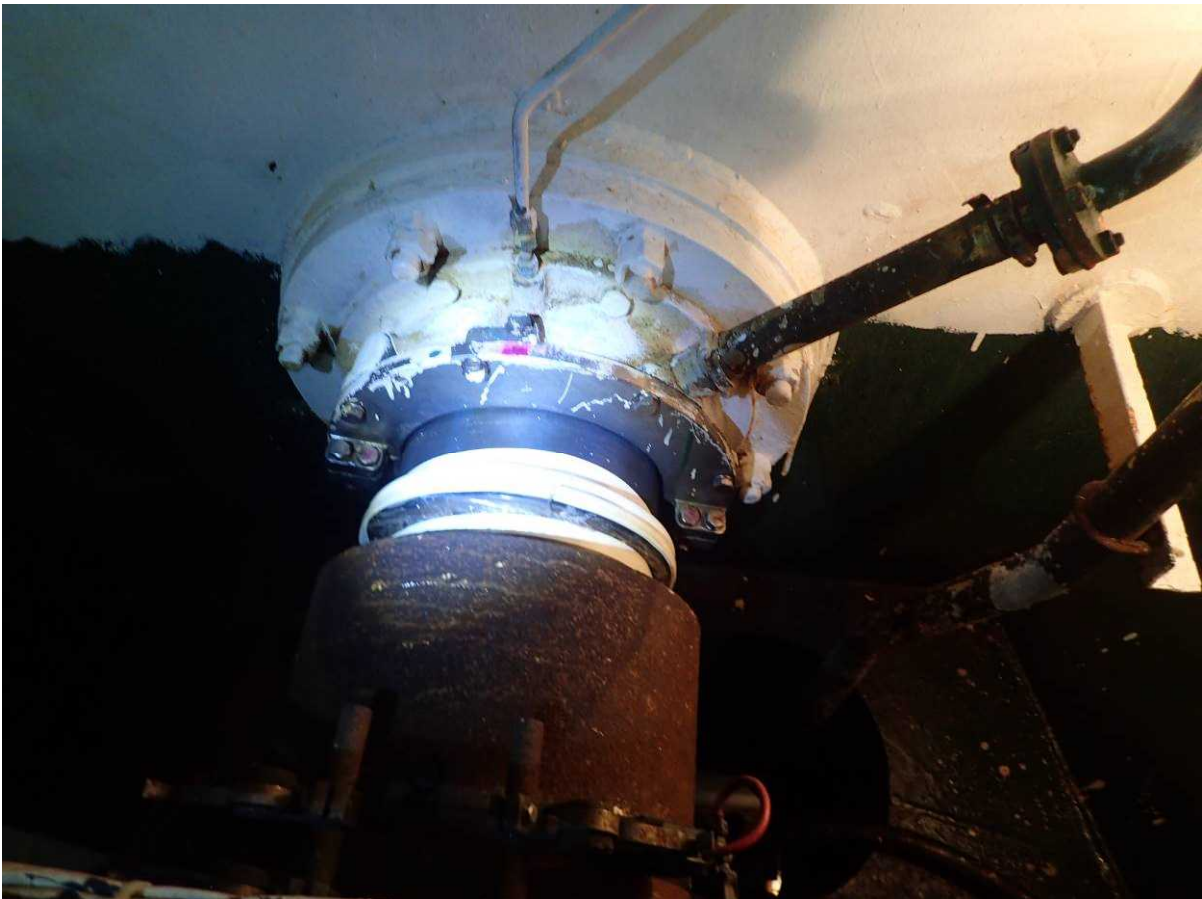
<p>インシデントの経過</p>	<p>本船は、船長及び機関長ほか4人が乗り組み、鋼材を積載する目的で、令和元年6月21日11時45分ごろ木更津港に向けて千葉県千葉港葛南区を出港し、14時00分ごろ木更津港西方沖で錨泊を始めた。</p> <p>機関長は、14時10分ごろ、船尾管の軸封装置から機関室に海水が流入しているのを認め、注水圧力がふだんより少し高い状況であることに気付いた。</p> <p>機関長は、船長に船尾管の状況を報告し、船外の海水が船尾管を通じて機関室側に流入するのを防ぐ目的で、封入空気弁を開放して封入空気を船尾管に送り、応急リングを膨張させ、冷却海水バルブを閉鎖して海水の流入を止めた後、シールリング（以下「本件リング」という。）の交換作業を実施したところ、本件リングがメイティングリングに押しつけられ、焼き付いているのを確認した。</p> <p>本船は、機関長が本件リングの交換作業を終了した後、15時10分ごろ主機を始動して、荷役予定の岸壁に向けて航行を開始した。</p> <p>機関長は、本船が航行を開始した直後、船尾管の温度が急激に上がり、ふだん0.06MPa程度である注水圧力が0.11MPaまで上昇しているのを認め、船長に報告した。</p> <p>船長は、航行不能と判断し、再び木更津港外に錨泊し、船舶所有者に連絡して原因調査とタグボートの手配を要請した。</p> <p>本船は、6月22日ダイバーによる調査が実施され、プロペラ、舵及び船尾管に外観上の損傷は認められなかったものの、12か所の船尾管冷却水吐出口のうち、9か所に一部閉塞が見られた。</p> <p>本船は、来援したタグボートにえい航され、6月25日10時50分ごろ静岡県静岡市所在の造船所に入渠し、船尾管の開放調査を行ったところ、船内側と船外側との船尾管軸受の間が、多量の貝、海藻、錆、泥等が堆積して閉塞しているのが認められた。</p> <p>（付図1 インシデント発生場所概略図、付図2 軸封装置系統概略図、付図3 船尾管全体構造図、写真1 本船、写真2 船尾管内の汚損状況、写真3 船尾管注水管、写真4 軸封装置、写真5 本件リング損傷状況 参照）</p>

写真4 軸封装置

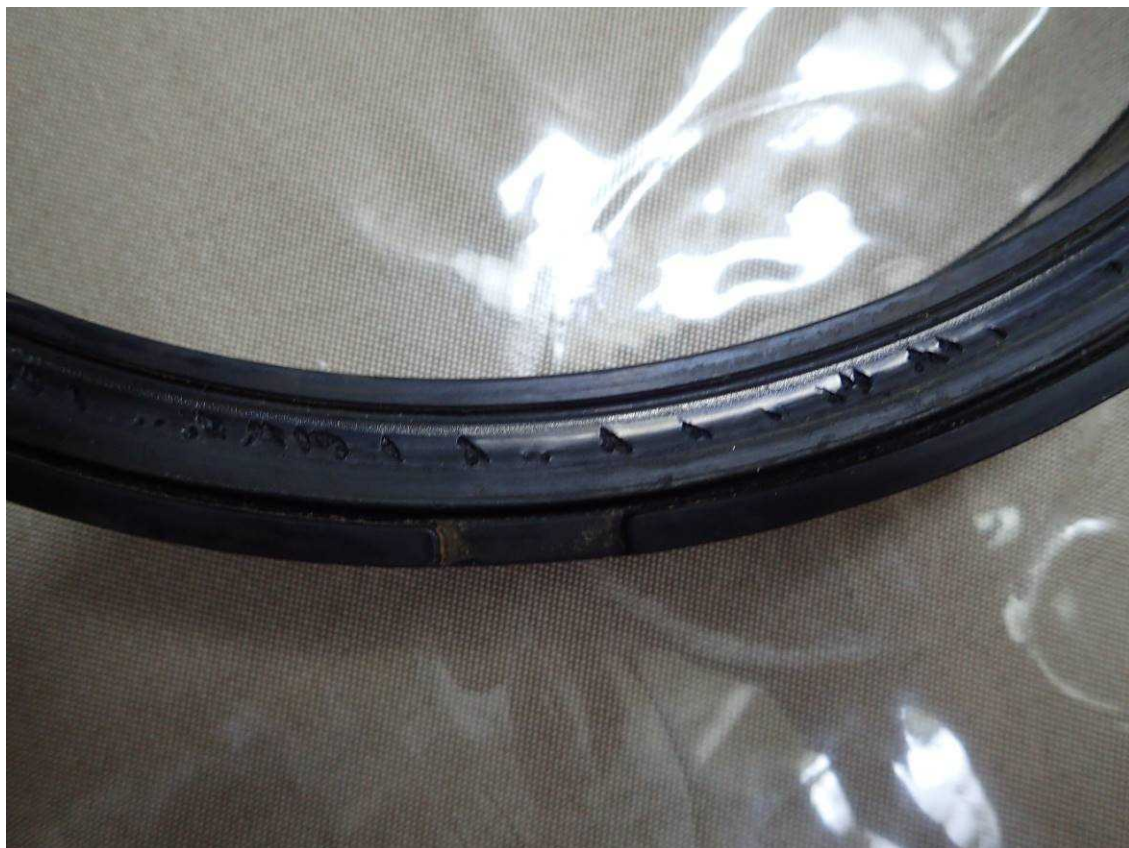
写真5 本件リング損傷状況

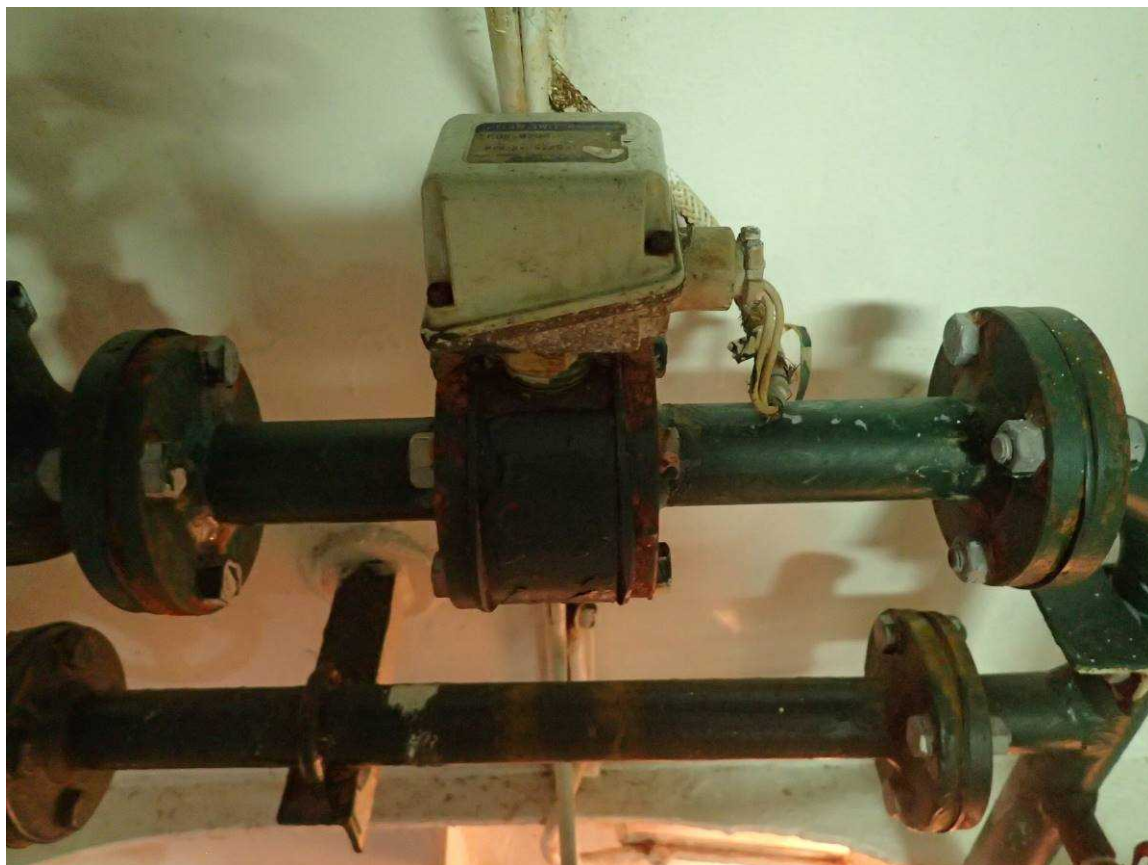
<p>シデント時に警報は発せられていなかった。</p> <p>軸封装置は、注水量が毎分36ℓ以上必要であった。</p> <p>本件フロースイッチは、流量が毎分50ℓ以下で警報を発する仕様であった。</p> <p>本船は、船尾管内の圧力を表示する圧力計が設置されていなかった。</p> <p>(写真6 本件フロースイッチ 参照)</p>
<p>分析</p> <p>乗組員等の関与</p> <p>船体・機関等の関与</p> <p>気象・海象等の関与</p> <p>判明した事項の解析</p>	<p>あり</p> <p>あり</p> <p>なし</p> <p>本船は、木更津港西方沖で錨泊中、船内側と船外側との船尾管軸受の間に、多量の貝、海藻、錆、泥等が堆積して閉塞し、注水圧力が上昇して本件リングがメイティングリングに押しつけられたことから、本件リングが焼き付いて軸封が保持できずに海水が船内に浸入し、航行ができなくなったものと考えられる。</p> <p>本船は、入渠時にプロペラ軸を抜いた際、修理担当者が船尾管内を十分確認しなかったことから、多量の貝、海藻、錆、泥等が堆積していることに気付かず、冷却水の流れが阻害されたものと考えられる。</p> <p>本船は、船尾管内の水圧を検知できなかったことから、船尾管内の詰まりを認知できなかったものと考えられる。</p>
<p>原因</p>	<p>本インシデントは、本船が、木更津港西方沖で錨泊中、船内側と船外側との船尾管軸受の間に、多量の貝、海藻、錆、泥等が堆積して閉塞し、注水圧力が上昇して本件リングがメイティングリングに押しつけられたため、本件リングが焼き付いて軸封が保持できずに海水が船内に浸入したことにより発生したものと考えられる。</p>
<p>再発防止策</p>	<p>今後の同種事故等の再発防止に役立つ事項として、次のことが考えられる。</p> <ul style="list-style-type: none"> ・ 修理担当者は、船尾管開放時に船尾管内の汚損状況を確認し、異常があれば必要な措置をとること。 ・ 乗組員は、常に船尾管、軸封装置を監視し、シール部から機関室に漏れる海水量、注水圧力、フロースイッチの状態等を確認すること。 ・ 船尾管内の必要注水量を確認できるように、船尾管内の圧力を表示する圧力計を設置することが望ましい。

写真6 本件フロースイッチ
