船舶インシデント調査報告書

令和元年11月20日
運輸安全委員会（海事専門部会）議決

| インシデントの概要 | 貨物船菱洋丸は、西北西進中、主機の運転ができなくなり、運航不能となった。 |

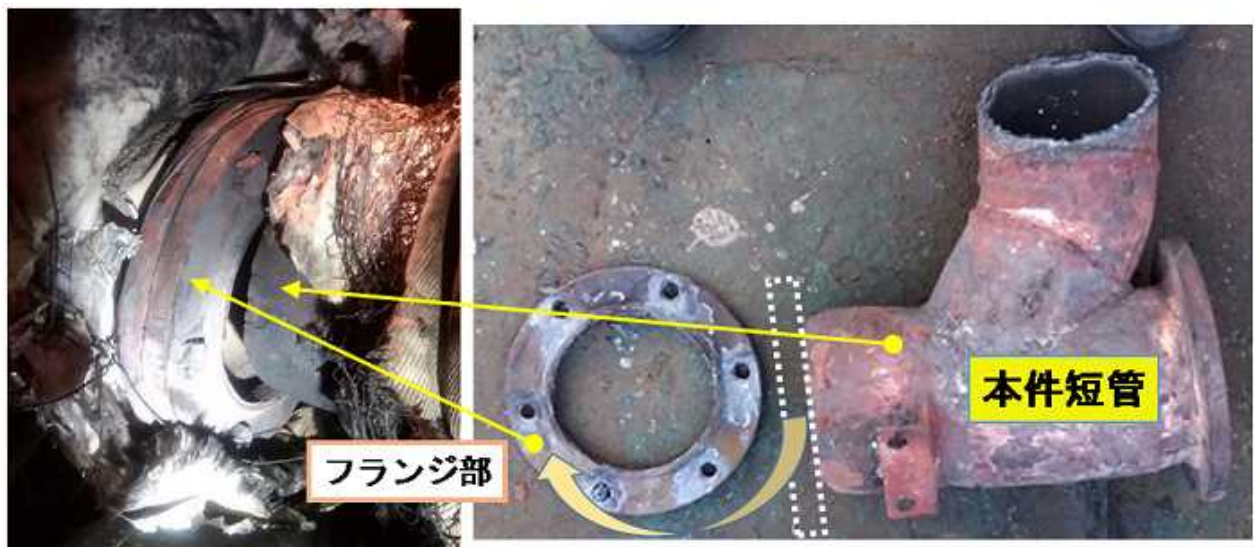
写真1 本件短管の破断状況

| | <p>約248（約100%負荷）とし、江須崎南南西方沖を約10.1ノットの対地速力で西北西進していた。</p> <p>機関長は、平成31年3月31日06時40分ごろ、機関監視室（制御室）で当直中、主機からの大きな異音を聞いて直ちに主機を点検したところ、2本ある排気マニホールドの内の‘上部排気マニホールドの一部を構成している短管’（以下「本件短管」という。）付近から排気ガスが噴出していることが分かった。</p> <p>船長は、機関長から主機に排気ガスの漏えいが発生した旨の報告を受け、主機を約220rpmに減じて針路を反転させ、09時00分ごろ和歌山県串本町袋港沖に到着して本船を錨泊させた。</p> <p>機関長は、本船が錨泊中、主機を停止して排気ガスの漏えい箇所を調査したところ、本件短管のフランジ部が溶接線で破断していることが分かり、主機の運転ができないことを船長に報告した。</p> <p>船長は、09時10分ごろ自力での航行を断念して、船舶保険会社に連絡した後に引船運航会社にえい航を要請した。</p> <p>本船は、4月1日16時50分ごろ来援した引船によりえい航が開始され、2日06時30分ごろ和歌山県和歌山下津港に到着し、機関整備会社が船上で本件短管を作製して交換を行い、3日12時00分ごろ主機を復旧した。</p> <p>（付図1 インシデント発生場所概略図、写真1 本件短管の破断状況 参照）</p> |
| <p>その他の事項</p> | <p>本船は、船首側から順にシリンダ番号が付された主機を機関室の中央付近に据付け、1番、2番及び3番シリンダから排出された排気ガスが本件短管を取り付けた上部排気マニホールドに、4番、5番及び6番シリンダから排出された排気ガスが下部排気マニホールドに導かれて、両排気マニホールドから排気ガスを過給機に供給していた。（図1 参照）</p> <div data-bbox="550 1451 1420 1736" data-label="Diagram"> </div> <p>図1 排気マニホールドの組立図（参考）</p> <p>本船は、約7年前、本件短管を交換していた。また、本件短管は、船上で機関整備会社によって圧力配管用炭素鋼鋼管（STPG）を用いて作製された溶接構造のもので、本インシデント発生時の残存肉厚が約6mmであった。</p> <p>機関製造会社は、本件短管の材質をねずみ鋳鉄（普通鋳鉄、FC2</p> |

| | <p>50)とし、管部の肉厚を約10mmとして設計及び作製していた。また、機関製造会社は、納期等の関係で、本件短管を鋳物製に代えて配管用炭素鋼鋼管(SGP)を資材に製缶品(溶接組立製)を準備することもあったが、必ず製造工場^じで治具を用いて本件短管と同形の物を作製していた。</p> <p>本船は、ふだん、主機が定格出力で運転中、各シリンダの排気ガス温度は約380℃、過給機入口での排気ガス温度は約525℃に達していた。また、JIS規格によれば、圧力配管用炭素鋼鋼管(STPG)の推奨使用環境温度の上限が約350℃であった。</p> <p>機関長は、ふだん、主機の運転中に運転状況を確認しており、常用負荷で航海中には過給機付近が揺さぶられていることを知っていたが、本インシデント発生まで本件短管付近で排気ガスの漏えい音を聞いたことがなかった。</p> <p>機関長は、平成30年6月の定期検査時に本船の貨物ホールド壁面の破口部を大規模にダブリング補修を施工した後、機関室内の主機排気管周辺等で振動がやや大きくなったと感じていた。</p> |
| <p>分析</p> <p>乗組員等の関与 船体・機関等の関与 気象・海象等の関与 判明した事項の解析</p> | <p>あり あり なし</p> <p>本船は、約7年前に本件短管の修理が行われた後、正規の配管に交換されていない状況下、江須崎南南西方沖を西北西進中、本件短管が破断したことから、排気ガスが噴出して主機の運転ができなくなり、運航不能となったものと推定される。</p> <p>本船は、過去に船上での修理作業において、本件短管が配管用炭素鋼鋼管で作製され、同鋼管の推奨使用環境温度の上限付近で長期にわたり使用を続けたことから、本件短管に疲労等が発生して破断した可能性があると考えられるが、当時の本件短管の交換に至った経緯等を明らかにすることができなかった。</p> |
| <p>原因</p> | <p>本インシデントは、本船が、約7年前に本件短管の修理が行われた後、正規の配管に交換されていない状況下、江須崎南南西方沖を西北西進中、本件短管が破断したため、排気ガスが噴出して主機の運転ができなくなったことにより発生したものと推定される。</p> |

(発生直後の写真)

(破断した本件短管)

| <p>再発防止策</p> | <p>今後の同種事故等の再発防止に役立つ事項として、次のことが考えられる。</p> <ul style="list-style-type: none"> ・主機の排気マニホールドを修理する際、正規の部品等を準備できなかった場合には仮修理と考え、使用する配管の材質を十分に検討して排気マニホールドを作製し、入渠時期等を考慮してできる限り早期に正規のものと交換すること。 ・主機のシリンダカバーの取り外し整備後、排気マニホールドとの接 |

| | 合が難しい場合、機関製造会社のアドバイスを受けることが望ましい。 |
