# 船舶インシデント調査報告書

| インシデント種類 | 運航不能（船体傾斜） |
| インシデントの概要 | ケミカルタンカーさんこう2は、航行中、船体が傾斜して運航不能となった。 |

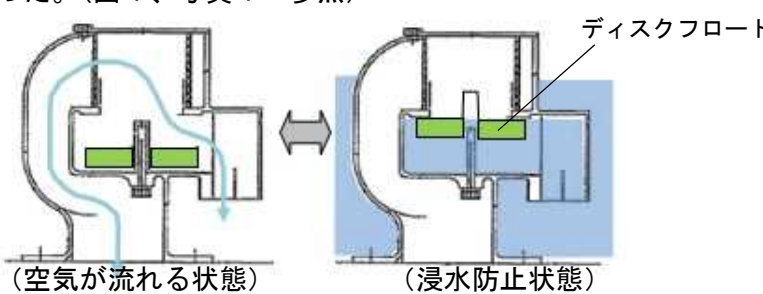
| <p>その他の事項</p> | <p>本船は、金田湾に投錨後、乗組員が船体の状況を確認したところ、2番バラストタンクに約15m<sup>3</sup>、4番バラストタンクに約21m<sup>3</sup>の海水が流入していた。</p> <p>本船は、船体の状況を確認したところ、船底外板や甲板上に破口や亀裂はなく、2番及び4番バラストタンクの隔壁や溶接部にも異常は認められなかったものの、両タンクに設置された直径125mmの各空気管や2番バラストタンクの両舷にあったボイドスペース（空所）の空気管の管頭金物が錆びて十分に浸水防止機能が働かず、空気管が水没すると両タンクなどに浸水する状態であることが分かった。</p> <p>本船の各バラストタンクの空気管の管頭金物は、ディスクフロート型であった。（図1、写真1 参照）</p> <div style="text-align: center;"> <p>(空気が流れる状態)                      (浸水防止状態)</p> </div> <p>図1 空気管管頭金物構造略図</p> |

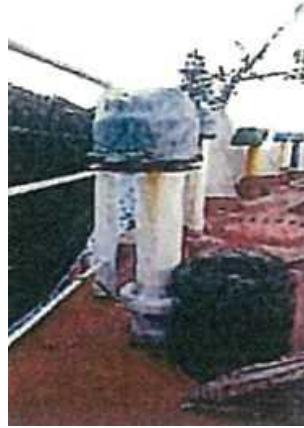
写真1 4番バラストタンク空気管（防水性カバー装着）

本船の各バラストタンクの空気管の管頭金物は、本インシデント発生の約2年前に行われた定期検査時に検査されていたものの、その後、乗組員による点検、整備は行われていなかった。

| <p><b>再発防止策</b></p> | <p>本船は、金田湾を抜錨後、各空気管に防水性カバーを装着して航行し、その後、造船所で、すべての空気管について点検し、修繕及び新替えが行われた。</p> <p>今後の同種事故等の再発防止に役立つ事項として、次のことが考え</p> |

| | <p>られる。</p> <ul style="list-style-type: none"><li>・ 逆止弁としてディスクフロート型の管頭金物を使用している空気管については、錆びて機能しなくなる可能性が高いことから、定期的に保守整備を行うこと。</li><li>・ 管頭金物は、錆び付きによる機能低下の少ないボールフロート型を使用することが望ましい。</li><li>・ 上甲板上に波が打ち込む可能性がある場合には、空気管に防水性カバーを装着するなど浸水を防止する措置をとること</li></ul> <p>運輸安全委員会は、本事故の調査結果を踏まえ、同種事故の再発防止及び被害の軽減に寄与することができるよう、全国内航タンカー海運組合に協力を依頼し、本報告書の内容を周知する。</p> |

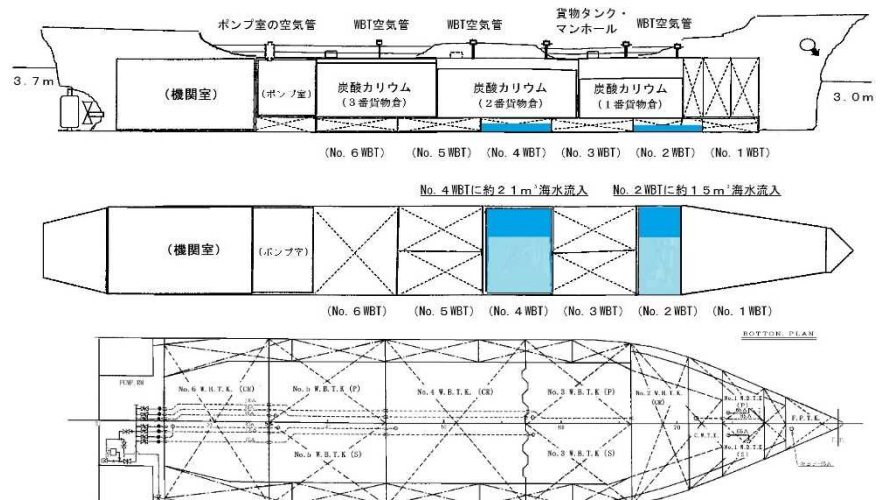
図3 各タンクの構造等略図

本船は、1番～6番バラストタンクがあり、1番、3番及び5番バラストタンクは、船体中央の縦通隔壁で仕切られて左右両舷に分かれていたが、2番、4番及び6番バラストタンクは、縦通隔壁が無く、幅がほぼ船幅と同じなので、タンク内に海水があるときに船体が傾斜すれば、遊動水の影響（タンク内で流動する液体により、復原力が減少する。）が大きくなり、復原力が減少する構造であった。（図3、図4参照）

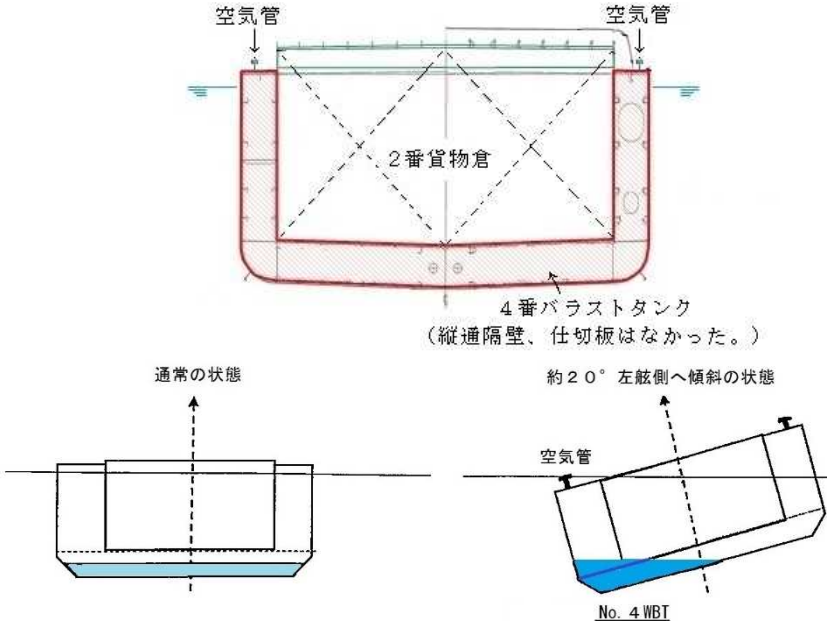
| | <p style="text-align: center;">図4 4番バラストタンク横断面略図</p> |

| <p><b>分析</b></p> <p>乗組員等の関与<br/>船体・機関等の関与<br/>気象・海象等の関与<br/>判明した事項の解析</p> | <p>あり<br/>あり<br/>あり</p> <p>本船は、城ヶ島南方沖を南西進中、強風及び波浪注意報が発表されている状況下、左舷船首に波を受けて船体が激しく動揺し、左舷上部甲板が波に浸かるようになった際、2番及び4番バラストタンクなどの空気管の管頭金物が錆びて浸水防止機能が働かなかったことから、同管から海水が流入し、船体の動揺に伴い、遊動水となって左舷側へ移動するとともに左舷へ約20度船体が傾斜し、運航不能となったものと考えられる。</p> <p>2番及び4番バラストタンクなどに設置されていた空気管は、管頭金物が錆びて十分に機能していなかったことから、それらの管から海水が流入したものと考えられる。</p> |

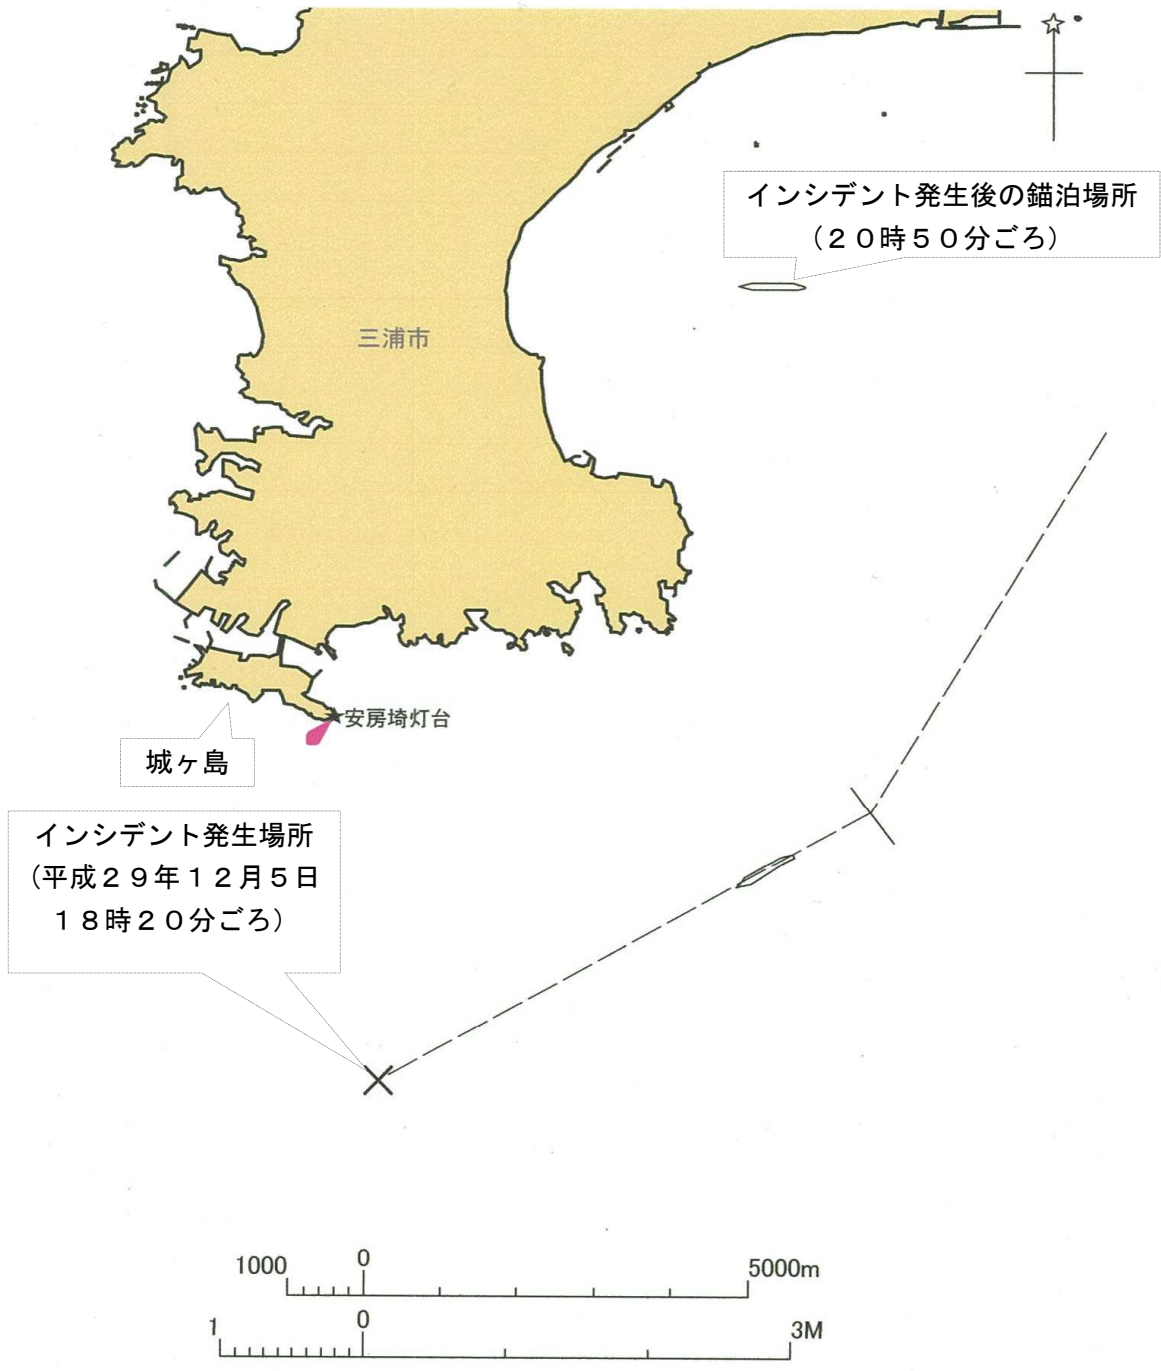
付図1 インシデント発生経過概略図

| <p>インシデントの経過</p> | <p>本船は、船長ほか3人が乗り組み、平成29年12月5日13時35分ごろ液体炭酸カリウム（石けん等の材料であり、危険物ではない。）約300m<sup>3</sup>を積載し、船首約3.0m、船尾約3.7mの喫水で、阪神港大阪区に向けて千葉県千葉港千葉第4区を出港した。</p> <p>本船は、荷役に伴って船体のバラスト調整を行い、出港時、2番及び4番バラストタンク（船舶の安定性を保つための海水又は清水を積載するタンク）を空にしていた。</p> <p>航海士Aは、東京湾を出たところで船長と交替して単独の船橋当直につき、針路を真方位約239°とし、約10ノットの対地速力で城ヶ島南方沖を南西進中、左舷船首に波を受けて船体傾斜が始まり、18時20分ごろ操船が困難になったので、その旨を船長に報告した。</p> <p>船長は、報告を受けて直ちに昇橋したところ、左舷側への船体傾斜が大きく、左舷側の甲板を海水が洗うようになっていたので、減速すれば傾斜が戻るのではと考えて速力を落としたものの、戻らず、傾斜角が約20°となって沈没の危険を感じ、18時30分ごろ乗組員に指示して積荷の排出を始めるとともに海上保安庁へ救助の要請を行った。</p> <p>本船は、左舷側の積荷から排出を始め、19時30分ごろ約204m<sup>3</sup>を排出したところで船体傾斜が戻り、その後、海上保安庁の指示に従い、自力で航行して20時50分ごろ神奈川県金田湾に投錨した。</p> <p>（付図1 インシデント発生経過概略図 参照）</p> |
