船舶インシデント調査報告書

運輸安全委員会（海事専門部会）議決

インシデント種類	運航不能（燃料不足）
発生日時	平成30年4月16日 08時45分ごろ
発生場所	香川県高松市女木島東岸沖 女木港鬼ヶ島防波堤灯台から真方位029° 1,670m付近 （概位 北緯34° 24.1′ 東経134° 03.7′）
インシデントの概要	旅客船まりんなつ2号は、南南西進中、主機が停止し、運航不能となった。
インシデント調査の経過	平成30年5月11日、本インシデントの調査を担当する主管調査官（広島事務所）を指名した。 なお、後日、1人の地方事故調査官を新たに指名した。 原因関係者から意見聴取を行った。
事実情報 船種船名、総トン数 船舶番号、船舶所有者等 L×B×D、船質、 機関、出力、進水等	旅客船 まりんなつ2号、19トン 293-21300香川、株式会社豊島フェリー（A社） 15.81m×4.48m×1.64m、FRP ディーゼル機関2基、600.2kW（合計）、昭和63年7月
乗組員等に関する情報	船長 男性 40歳 一級小型船舶操縦士・特殊小型船舶操縦士・特定 免許登録日 平成13年3月22日 免許証交付日 平成28年3月9日 （平成33年3月21日まで有効）
死傷者等	なし
損傷	なし
気象・海象	気象：天気 晴れ、風向 南東、風速 約3m/s、視界 良好 海象：波高 約0.5m、潮汐 上げ潮の中央期
インシデントの経過	本船は、船長ほか1人が乗り組み、旅客3人を乗せ、平成30年4月16日08時20分ごろ高松市高松港に向けて香川県土庄町豊島家浦港を出港した 本船は、約19ノットの対地速力で南南東進し、備讃瀬戸東航路を横切って高松市男木島西岸沖を通過した後、同島と女木島に挟まれる加茂ヶ瀬戸を東進していた。 本船は、08時40分ごろ、男木島南方沖を東進していたところ、

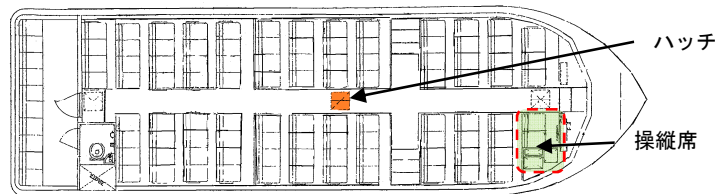
図1 一般配置図（抜粋） 客室甲板平面図

本船は、床面を上甲板より下げた客室甲板に操縦席及び客席を配置し、機関室に通じるハッチを同甲板通路に設け、客室甲板下に区画した燃料タンク1個から主機2基に燃料（軽油）を供給していた。（図1、図2参照）

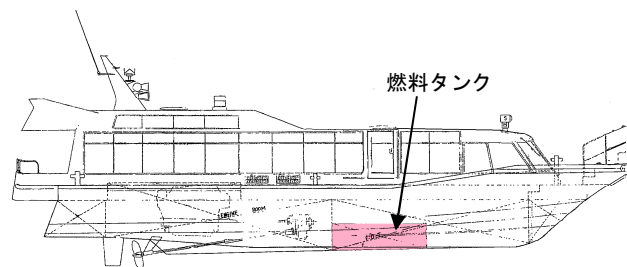
図2 一般配置図（抜粋） 側面図

本船の燃料タンクは、長さ約2.1m、幅約0.95m、深さ約0.65m、容積約1,300ℓで、左舷主機の燃料取出口が、右舷主機の同口に比べて約3cm上方に位置していた。
