船舶インシデント調査報告書

平成31年2月6日
 運輸安全委員会（海事専門部会）議決
 委 員 佐藤 雄 二（部会長）
 委 員 田 村 兼 吉
 委 員 岡 本 満喜子

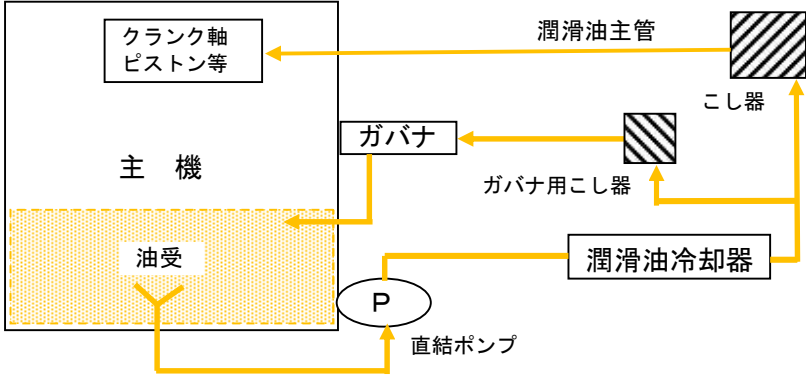
<p>ば約15tを積載し、網船から移乗してきた甲板員1人を乗せ、再び水揚げの目的で唐津港に向けて漁場を出発した。</p> <p>船長は、1人で船橋当直につき、主機を全速力前進の回転数毎分約1,350とし、約11ノットの対地速力で自動操舵により南進中、10時40分ごろ主機の運転音に異常があったので、非常停止ボタンを押して主機を停止した。</p> <p>船長は、機関室内を点検したところ、主機の左舷側に潤滑油が飛散しており、主機のガバナに通じる潤滑油管がガバナの上部付近で折損して潤滑油が噴出していたことを認めた。(写真1参照)</p> <div data-bbox="549 595 1437 965" data-label="Image"> </div> <p style="text-align: center;">写真1 主機のガバナ周辺</p> <p>船長は、主機の潤滑油が不足していることを認めたものの折損部分の応急措置を施せず、主機の運転を断念し、本船に続いて唐津港へ水揚げに向かっていた僚船にえい航を依頼するとともに本インシデントの発生を船舶所有者に連絡した。</p> <p>本船は、11時40分ごろ現場に到着した僚船によってえい航が開始され、12時00分ごろ唐津港に入港した。</p> <p>本船は、本インシデント後、唐津港で主機の潤滑油管折損部分を溶接する仮修理が行われたが、異音が収まらずに正常な運転ができなかったため、再び僚船にえい航されて25日09時30分ごろ対馬市佐賀漁港の造船所に入渠し、主機の開放点検が行われた結果、1番及び6番シリンダのピストンに割損が、接続棒及びプッシュロッドに曲損などが生じていることが判明した。</p> <p>本船は、主機の破損箇所の修理が行われ、1番及び6番シリンダのピストン、その他破損部品等の必要な部品が交換されて復旧された。(付図1 インシデント発生場所概略図 参照)</p>
<p>その他の事項</p>	<p>主機は、過給機付4サイクル6シリンダ機関で、各シリンダには船首側から順に番号が付されていた。</p> <p>主機は、油受の潤滑油が、直結潤滑油ポンプによって吸入加圧され、潤滑油冷却器及び潤滑油こし器を経て潤滑油主管に送られ、クランク軸、ピストン等を潤滑及び冷却した後、油受に戻って循環する系統とガバナ用こし器を通してガバナに送られる系統等になっていた。(図1参照)</p>
