船舶インシデント調査報告書

船種 船名 油タンカー 第二天正丸
船舶番号 140896
総トン数 749トン

インシデント種類 運航不能（燃料供給不能）
発生日時 平成30年6月30日 23時45分ごろ
発生場所 福岡県新宮町相島北方沖
筑前相島灯台から真方位352° 4.8海里付近
（概位 北緯33° 50.4′ 東経130° 20.8′）

平成31年2月20日
運輸安全委員会（海事部会）議決
委員長 中橋和博
委員 佐藤雄二（部会長）
委員 田村兼吉
委員 石川敏行
委員 岡本満喜子

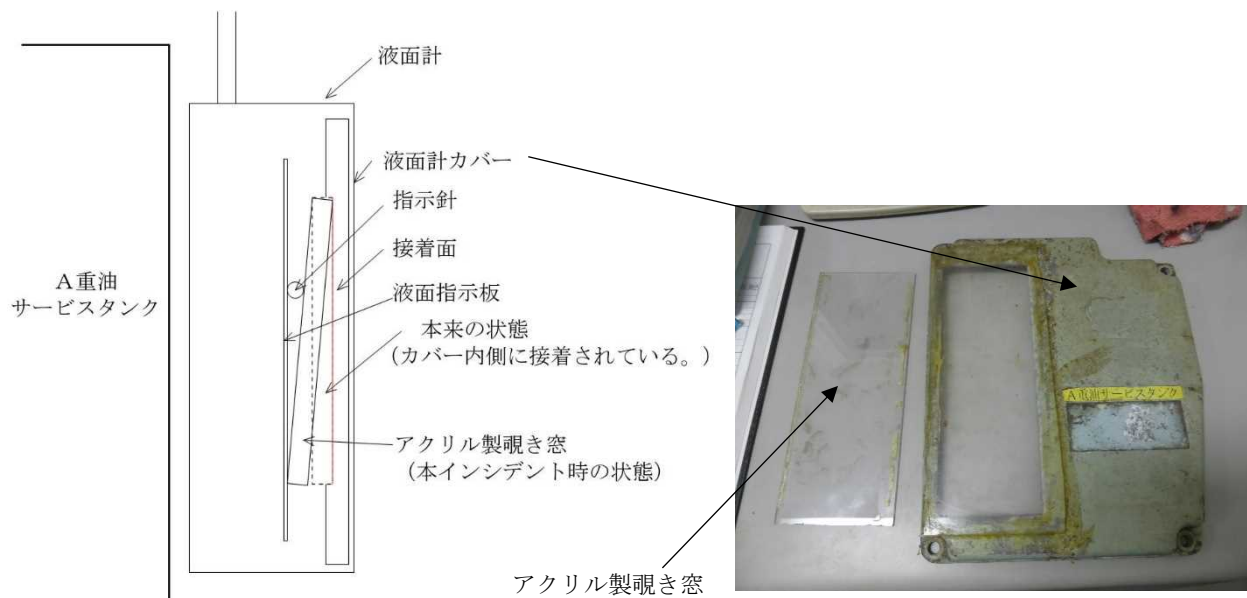
図1 液面計を横から見た図

機関長の口述によれば、本船は、損傷を生じなかったが、A重油サービスタンクの液面計の亚克力製覗き窓下部の接着部分が液面計カバーの枠から内方に外れて液面指示板との隙間が小さくなり、液面計の指示針が下がらない状態となって残量が正常に指示されていなかった。(図1、写真1参照)

写真1 液面計カバー

- (1) 本船は、本インシデント当時、2号発電補機にA重油を使用していたところ、同発電補機の運転に伴ってA重油サービスタンクの液面が低下した。
- (2) A重油サービスタンクは、液面の低下に伴い、同タンク内のフロートが下方に移動して液面計の指示針が下がったが、液面計にあるアクリル製覗き窓の下部の接着部分が液面計カバーの枠から外れて液面指示板との隙間が小さくなり、フロートが更に下方に移動しても指示針が下がらなくなった。
- (3) 本船は、2号発電補機でA重油を消費することによって液面がA重油移送ポンプの始動設定位置まで低下したが、指示針が下がらない状態となってお

A重油サービスタンクの液面がA重油取出口まで低下したのは、発電補機の運転に伴って同タンクの液面が低下していく中、液面計にあるアクリル製覗き窓の下部が液面計カバーの枠から外れて液面指示板との隙間が小さくなり、指示針が下がらなくなってA重油移送ポンプの始動スイッチ及び液面低下警報用のリードスイッチが作動せず、同移送ポンプが自動で始動しなかったものと考えられる。

- (1) A重油サービスタンクの液面計カバーの内側に接着されていたアクリル製覗き窓を、液面計カバーに確実に接着すること、又は接着面が外れても指示針に接触しないようにすること。
- (2) A重油移送ポンプの自動運転及び停止スイッチと液面高低位警報スイッチとを別系統とし、それぞれ独立して作動するものとするのが望ましい。

- (1) 液面計カバーの内側に接着されていたアクリル製覗き窓を、液面計カバーの外側に接着し、接着面が外れても指示針に接触しないようにした。
- (2) 新たにマグネット式液面計を設置し、既設の液面計とは別系統で液面を監視することができるようにした。

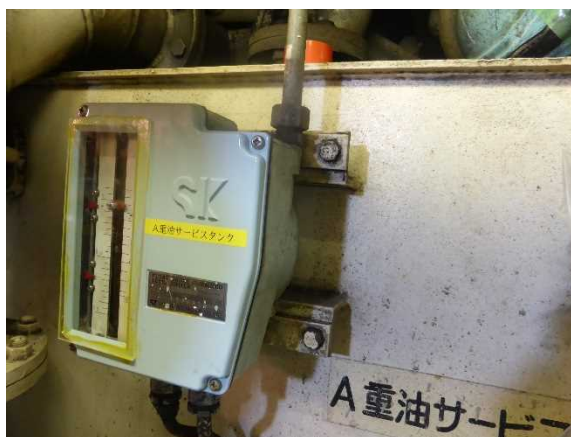
写真3 A重油サービスタンクの本件フロートゲージ

A重油サービスタンクは、‘レベルスイッチが付属したフロートゲージ’ (以下「本件フロートゲージ」という。) が取り付けられており、本件フロートゲージが作動することにより、液面が下がるとA重油移送ポンプが自動で始動し、液面が上昇して設定値に達すると、同ポンプが自動で停止するようになっている。(写真3参照)

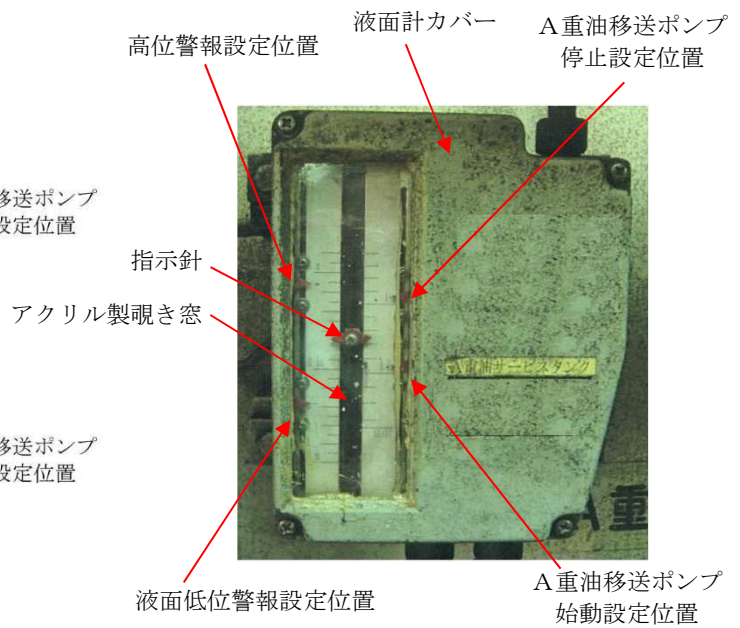
写真4 液面計

液面計は、A重油移送ポンプの始動、停止及びA重油サービスタンクの液面高低警報用のリードスイッチ（磁気型近接スイッチ）が液面指示板の設定位置に取り付けられ、指示針が各リードスイッチの位置に達すると指示針の上下に取り付けられた磁石によりスイッチが作動するようになっており、液面の目視による確認、同ポンプの始動、停止及び同タンクの液面高低警報が一括して行われるようになっている。（図5、写真4参照）

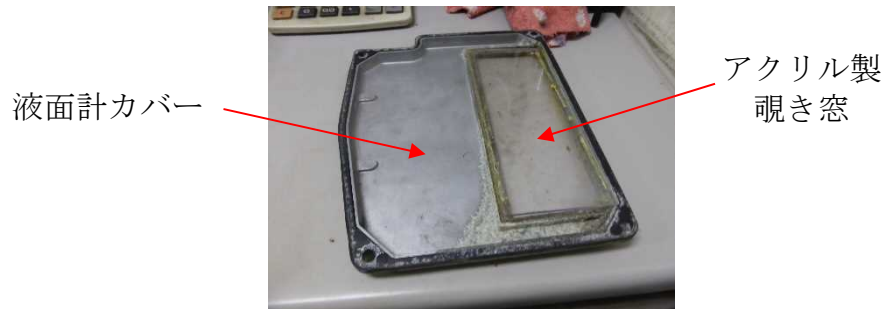
写真5 液面計カバー（内側）

液面計は、指示針の位置を確認することができるよう、縦約17.1cm、横約7.1cm、厚さ約2.0mmの亚克力製覗き窓が液面計カバーの内側に接着されて取り付けられていた。(写真5参照)
