船舶インシデント調査報告書

船種 船名 旅客フェリー こんぴら2
船舶番号 129246 (IMO番号 8909408)
総トン数 3,633トン

インシデント種類 運航不能 (電源喪失)

発生日時 平成30年7月12日 06時39分ごろ

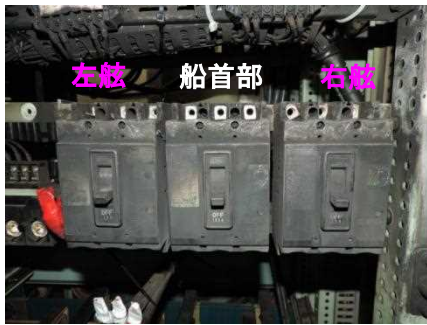
- (1) 本件右舷MCCB及び‘車両甲板冷凍車用レセプタクル左舷MCCB’（以下「本件左舷MCCB」という。）に焼損が生じた。

本件左舷MCCBには、消弧装置に煤の付着が、排気口カバーに焼損及び破損が生じた。

冷凍車用レセプタクルMCCB
本文(1)-1に対応

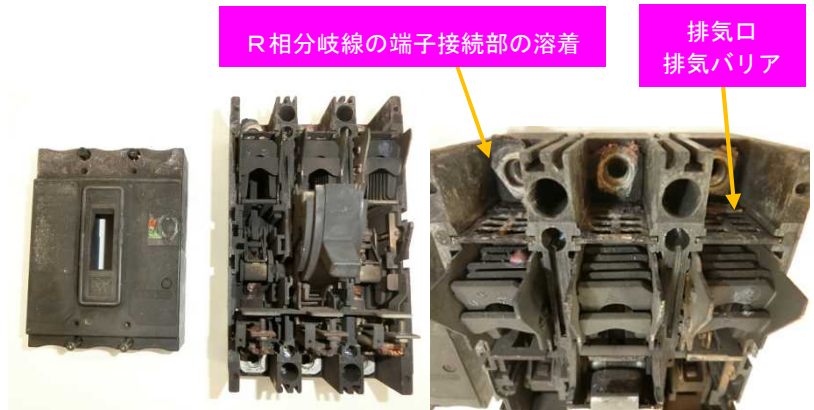
本件右舷MCCBには、消弧装置^{すす}*6に煤及び金属溶融粒の付着が、アークガス^{すす}*7を上部から放出する排気口に焼損が、内部R相回路に焼損及び煤の付

着並びに配線の一部溶損が生じ、本インシデント発生直後に操作ハンドルでリセット操作ができなかった。

本件右舷MCCB
本文(1)-2に対応

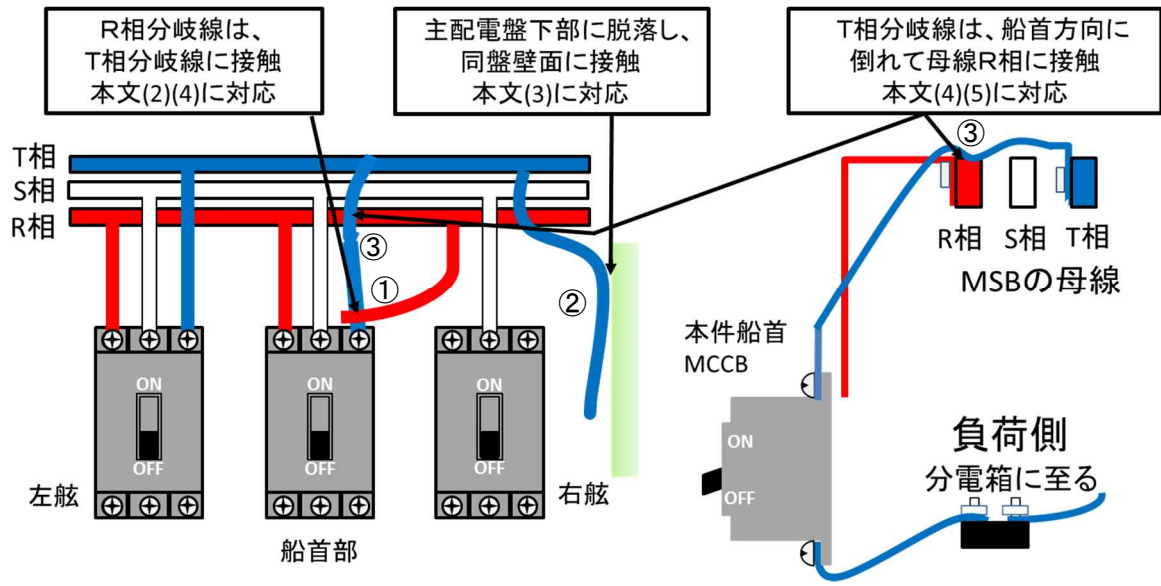
破損した分岐線及び母線のイメージ

①、②及び③ともに点線で囲む場所が接触して相间短絡をした。

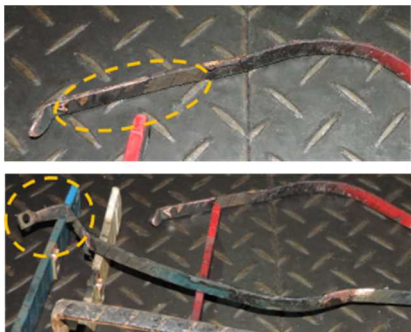
①本文(2)(4)に対応

- (2) 本件右舷MCCB R相の‘母線銅帯分岐線^{*8}’（以下「分岐線」という。）に溶損、溶解及び曲損が、分岐線の溶解した端子接続部が本件右舷MCCB端子台に溶着が生じた。
- (3) 本件右舷MCCB T相分岐線に溶損及び曲損が生じた。
- (4) ‘車両甲板冷凍車用レセプタクル船首部右舷及び船首部左舷MCCB’（以下「本件船首部MCCB」という。）T相分岐線に溶損及び曲損が生じた。
- (5) 440V給電盤の母線R相に溶損が生じた。
- (6) 440V給電盤における本件右舷MCCB上方の発電機用制御配線及び制御ターミナルに焼損が、分岐線全般の被覆（ビニールテープ）に焼損が、同盤の内部に煤による汚損が、同盤面（本件右舷MCCB付近）に焼損及び塗装の剥離^{はくり}が生じた。
- (7) 主配電盤には、絶縁抵抗値に低下（約0.3MΩ）が生じた。

上：本件右舷MCCB R相分岐線
下：本件船首部MCCB T相分岐線

- (2) 本件右舷MCCBは、本件右舷MCCBが作動して断となった際に、本件右舷MCCBの内部でアークが発生してアークガスを放出したことから、電源側に接続していた分岐線が相間短絡を起こして溶損及び電磁反発力による曲損を生じ、次のとおり接続していた分岐線が破損して跳ね飛んだものと考えられる。
 - ① R相分岐線は、破損した後、船首方の本件船首部MCCBのT相分岐線に接触して相間短絡した。

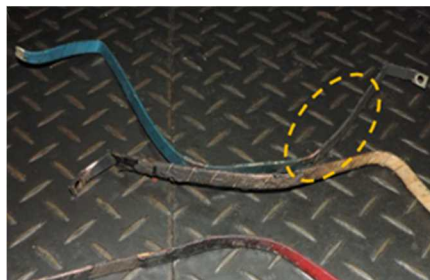
本件右舷MCCB T相分岐線
②本文(3)に対応

- ② T相分岐線は、破損した後、船尾方の主配電盤壁面に接触して地絡した。
- (3) 本件船首部MCCBに接続していたT相分岐線は、(2)①の本件右舷MCCB R相分岐線が接触した際の衝撃を受けて船首方に倒れたことから、母線R相に接触して相間短絡したものと考えられる。
- (4) 本件左舷MCCBは、遮断していた本件右舷MCCBを再投入した際に(1)に記載する短絡電流が流れたことから、作動して断となったものと考えられる。

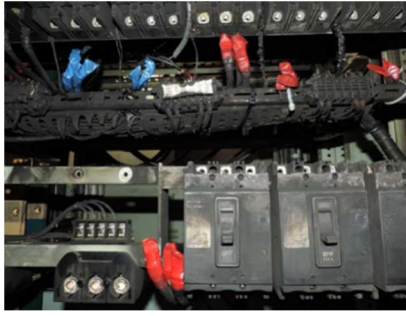
発電機用制御配線及び制御ターミナル
本文(6)に対応

- (1) 本件右舷MCCB及び本件左舷MCCBに焼損
- (2) 本件右舷MCCB R相分岐線に溶損、溶解及び曲損
- (3) 本件右舷MCCB T相分岐線に溶損及び曲損
- (4) 本件船首部MCCB T相分岐線に溶損及び曲損
- (5) 440V給電盤母線R相に溶損
- (6) 440V給電盤における本件右舷MCCB上方の発電機用制御配線及び制御ターミナルに焼損、並びに分岐線全般の被覆に焼損、同盤の内部に煤による汚損及び同盤面（本件右舷MCCB付近）に焼損及び塗装の剥離
- (7) 主配電盤母線の絶縁抵抗値低下（約0.3MΩ）

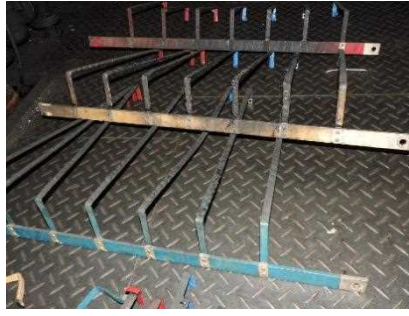
分岐線の被覆の焼損
本文(6)に対応

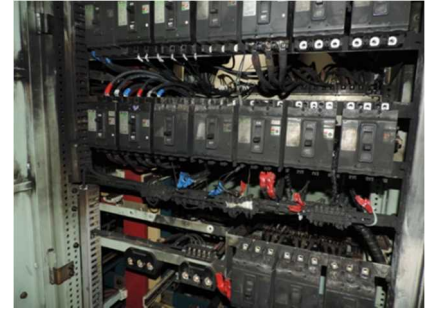
440V 給電盤内の焼損及び汚損
本文(6)に対応

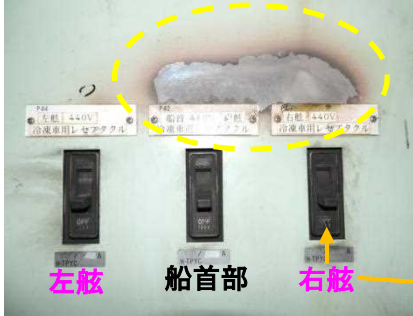
440V給電盤表面の焼損
本文(6)に対応

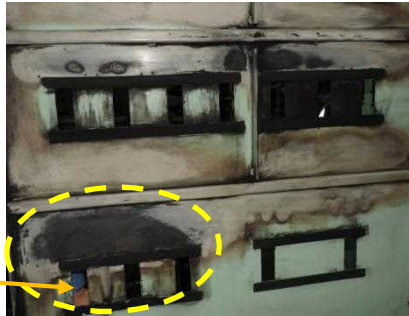
440V給電盤裏面の焼損
本文(6)に対応

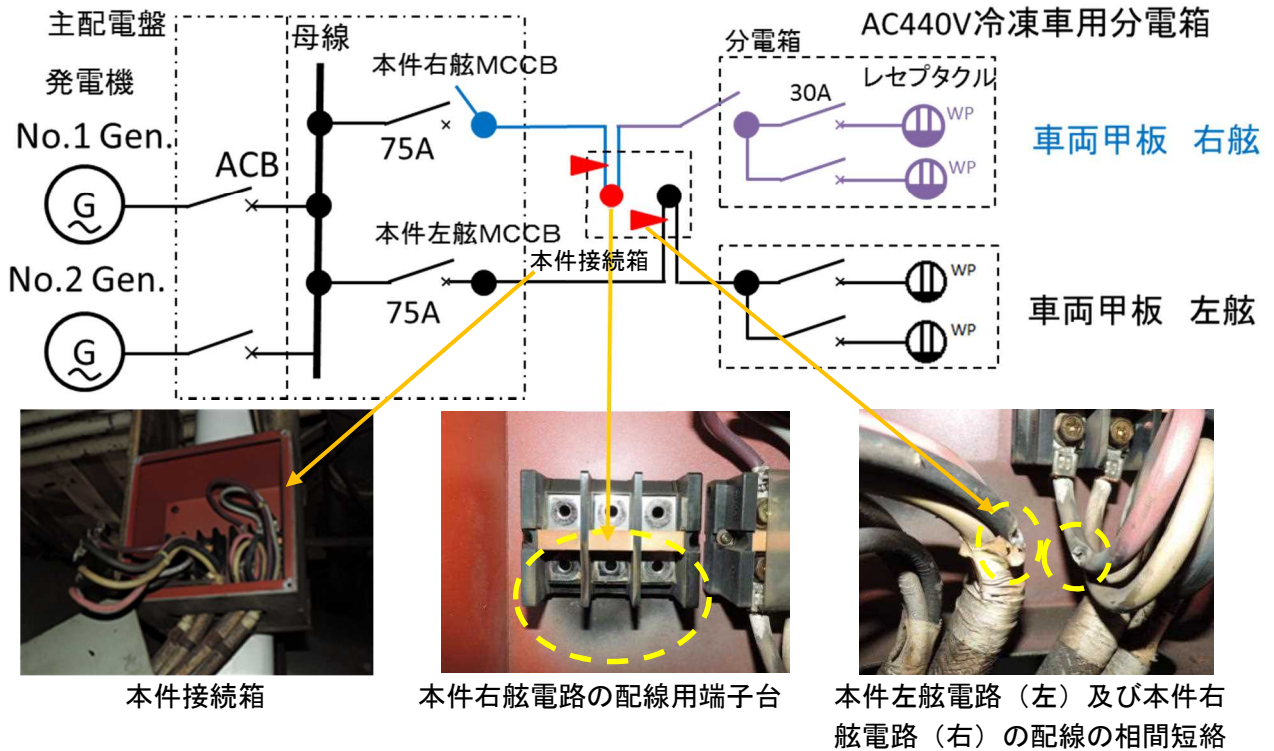
図5 車両甲板冷凍車用レセプタクル電路の短絡等箇所
(青線で示す電路は図3及び図4の青色で示す電路に対応)

- ① 本件右舷電路及び本件左舷MCCBの電路（以下「本件左舷電路」という。）の配線は、接触して擦れ合った擦過傷があり、絶縁体である配線被覆が破れ、内部の導線が剥き出しとなって相间短絡、溶損及び一部断線が生じ、同配線が本件接続箱下部の貫通部から差し込まれて端子台に結線されていたが、本件接続箱の内外で固定されていなかった。

- ② 本件右舷電路の配線用端子台は、金属端子にアークによる痕跡があり、一部に溶損が生じ、^{きょうたい}筐体*⁹の下部が炭化して相間の絶縁抵抗値に低下（約0MΩ）が生じた。

- ③ 本件接続箱本体内部の背面は、端子台下部に焼損痕が生じた。

▶ 印は配線被覆が破れて相間短絡した箇所、● 印は絶縁抵抗値が低下した配線用端子台を示す。

本件右舷電路及び本件左舷電路の配線は、^{きょうあい}狭隘な本件接続箱で配線が固縛され
ていなかったことから、同配線が振動で擦れ合い、配線被覆が破れて導線が接触し
たことにより相間短絡したものと推定される。

- (1) 本件右舷電路及び本件左舷電路の配線を本件接続箱に固縛すること。
- (2) 本インシデントによって破損等があった本件右舷MCCB等が正常な遮断動作を行わない可能性があることから、早期に交換すること。このことから、A社は、他のMCCBについても、MCCBの製造会社及び関連団体が推奨する更新推奨時期、使用時間及び過電流引き外し機能の作動回数を踏まえ、主配電盤、MCCBの製造会社等と相談し、整備計画を立てて定期的に交換することが望まれる。
- (3) 電気設備の点検及び保守整備の観点から、完成図書及び図面に過去に新設した車両甲板冷凍車用レセプタクル及び電路に関する修正を早期に行うこと。
- (4) 安全管理規程にある機関に関する船舶点検実施要領を見直し、本船が本件右舷MCCB等の電路の絶縁抵抗計測を行う場合、電路と船体との絶縁だけでなく相間の絶縁抵抗値の測定を行い、点検する期間を定めてその点検記録を文書化して保管させること。なお、絶縁抵抗測定は、テスターではなく回路に接続された機器の耐電圧に配慮し、絶縁抵抗測定器を使用することが望ましい。
- (5) A社の管理船舶（以下「管理船舶」という。）に電気設備の内部に煤や埃が蓄積しないよう、定期的に吸引除去する方法等で本船乗組員に清掃させて清浄に保たせることが望ましい。
- (6) 管理船舶の乗組員に電気設備及び電気機器に関する短絡の危険性の周知、点検及び電気設備内部の清掃を含む保守整備の方法、並びに記録、感電等の安全に対する教育を再度実施すること。
- (7) 本インシデント発生後、本船が旅客への情報提供不足があったことを指摘されていることから、船内放送を活用する等のより効果的な旅客への情報伝達方法を管理船舶に導入することが望まれる。

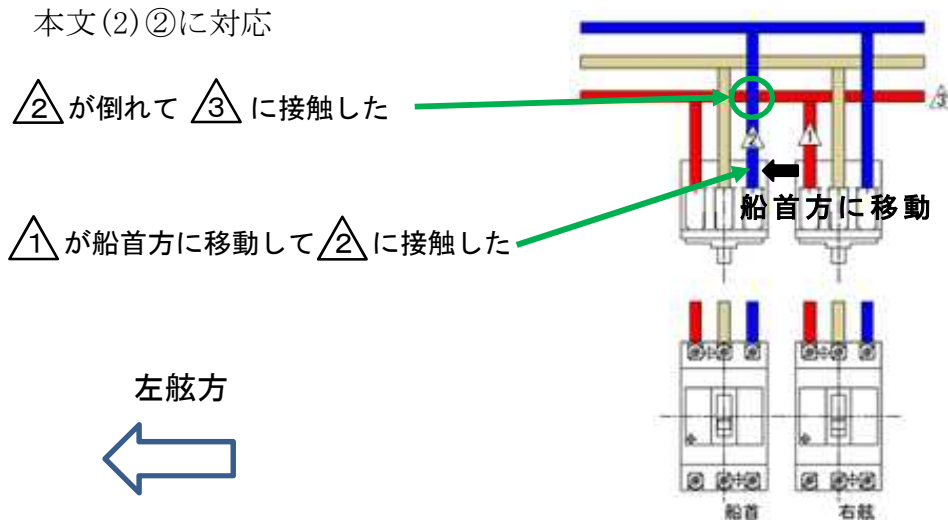
図8 MCCBの1次側分岐線の破損箇所

- (1) 遮断していた本件右舷MCCBを投入した。
- (2) 本インシデントが発生（1回目のブラックアウト）した。
 - ① 本件右舷MCCBは、トリップ（回路の引き外し）しなかった可能性又はトリップしたが回路が開放されなかった可能性がある。
 - ② 本件右舷MCCB 1次（電源）側分岐線が破損した。
- (3) 乗組員は、発電機が運転（発電）状態であったのでACBを投入した。
- (4) ACBは、投入後に瞬時にトリップした（2回目のブラックアウト）。
 - (2)②の状態が継続していた。

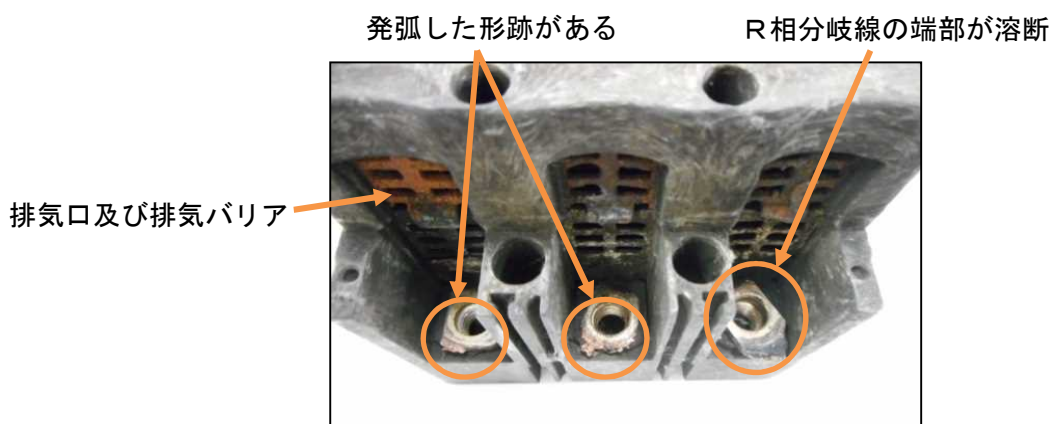
図9 本件右舷MCCB端子部の破損状況

- ② その際に発生したアークガスにより、本件右舷MCCBの電源側に接続している分岐線が短絡し、同時に発生した電磁反発力により、本件右舷MCCBのR相及びT相の配線（分岐線）が外れかかった状態になったと推測する。（各相の分岐線は、赤・白・青のビニールテープでテーピングされているものの、テーピングの劣化により、充電部が露出し、その露出した部分で短絡した可能性がある。）
- ③ ②の状態では本件右舷MCCBを投入したので、短絡電流が流れ始め、電磁反発力により、本件右舷MCCBのR相及びT相の分岐線が完全に外れ、電源側でR相－S相間の短絡によってR相分岐線の電源側の端子が溶断して本件船首部MCCB方に移動し、同時にS相及びT相の分岐線にアークがあってT相分岐線が船尾方に移動して接地（主配電盤壁面）間で地絡したと考えられ、本件右舷MCCBの回路の上位にあるACBがトリップ（回路の引き外し）したと推測する。
