## 船舶インシデント調査報告書

事故種類	運航阻害
発生日時	平成30年3月8日 04時30分ごろ
発生場所	鹿児島県奄美市名瀬港北方沖 梵論瀬埼灯台から真方位350° 9.6海里（M）付近 （概位 北緯28° 36.2′ 東経129° 29.5′）
インシデントの概要	貨客船兼自動車渡船クイーンコーラル8は、南進中、右舷主機の左舷側過給機が運転できなくなり、運航が阻害された。
インシデント調査の経過	平成30年3月12日、本事故の調査を担当する主管調査官（那覇事務所）を指名した。 なお、後日1人の地方事故調査官を新たに指名した。 原因関係者から意見聴取を行った。
<b>事実情報</b> 船種船名、総トン数 船舶番号、船舶所有者等 L×B×D、船質 機関、出力、進水等	貨客船兼自動車渡船 クイーンコーラル8、4,945トン 136416、マリックスライン株式会社（A社） 140.81m×20.50m×14.00m、鋼 ディーゼル機関2基、13,239kW（合計）、平成11年6月3日
乗組員等に関する情報	船長 男性 45歳 一級海技士（航海） 免許年月日 平成15年3月19日 免状交付年月日 平成30年2月19日 免状有効期間満了日 平成35年3月18日 機関長 男性 54歳 一級海技士（機関） 免許年月日 平成15年6月4日 免状交付年月日 平成25年5月23日 免状有効期間満了日 平成30年6月3日 機関士A 男性 53歳 三級海技士（機関）（機関限定） 免許年月日 平成9年8月6日 免状交付年月日 平成29年2月13日 免状有効期間満了日 平成34年8月5日
死傷者等	なし
損傷	なし

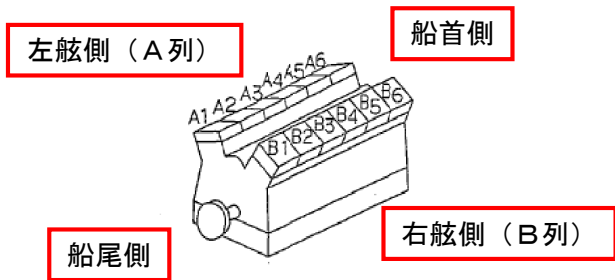
図1 主機シリンダ配列

主機は、過給機付4サイクル12シリンダV型ディーゼル機関であり、左舷側をA列、右舷側をB列としてそれぞれ6シリンダからなるシリンダ列に分けられ、各列に排気集合管と過給機が1つずつ設置され、各列のシリンダに船尾側から番号が付けられていた。(図1参照)

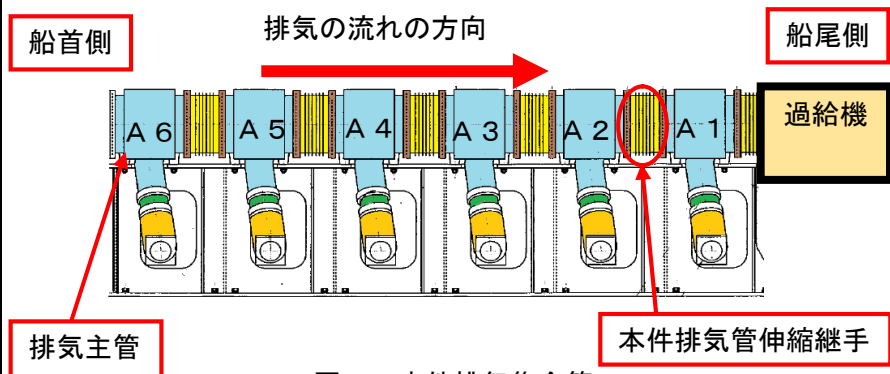
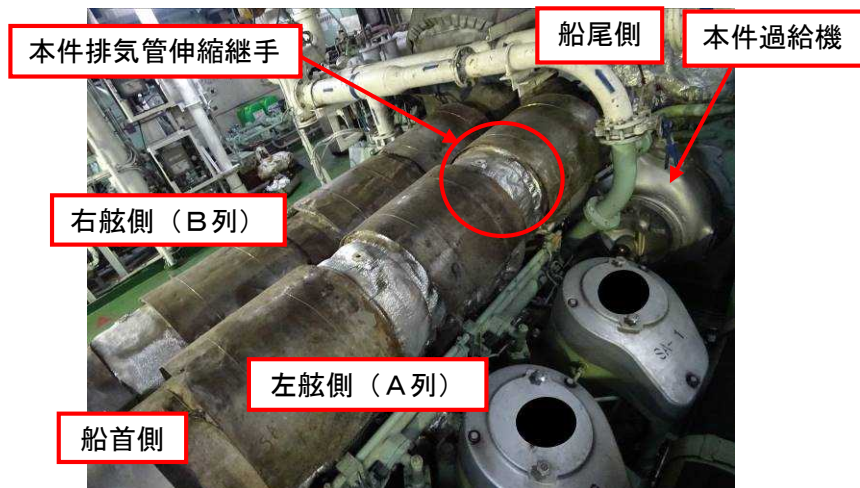
図2 本件排気集合管

排気集合管は、各シリンダ列において、各シリンダの排気主管を排気管伸縮継手で直列に連結して構成されており、1番シリンダの排気主管船尾側より排気管伸縮継手で過給機排気入口管を経て過給機に接続されていた。(図2、写真1参照)

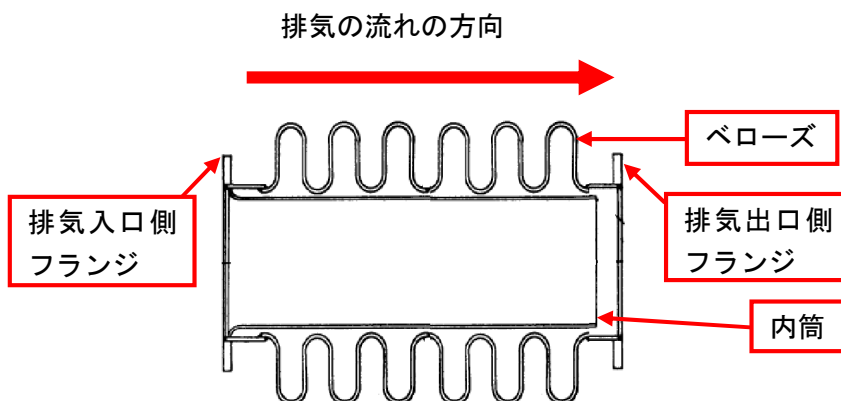
図3 本件排気管伸縮継手断面図

本件排気管伸縮継手は、一般構造用圧延鋼材製のフランジを両端に配し、フランジの間に蛇腹形状のステンレス鋼製のベローズを溶接し、厚さ3mmのステンレス鋼製の内筒をベローズの内側に入れて排気入口側フランジに片端を溶接して取り付けられていた。(図3参照)

機関製造会社は、A社に対して、排気管伸縮継手の内筒の破損による破片が過給機を破損させる可能性があるので、約18,000時間ごとの検査及び約36,000時間ごとの交換を推奨する内容の技術資料を配付していたが、機関長は同資料について知らず、またA社の定める整備計画に含まれておらず、本インシデント発生時まで実施されていなかった。

| | <ul style="list-style-type: none"><li>・ 機関製造会社などから技術資料が提供された場合、整備計画の見直しを行うこと。</li></ul> |

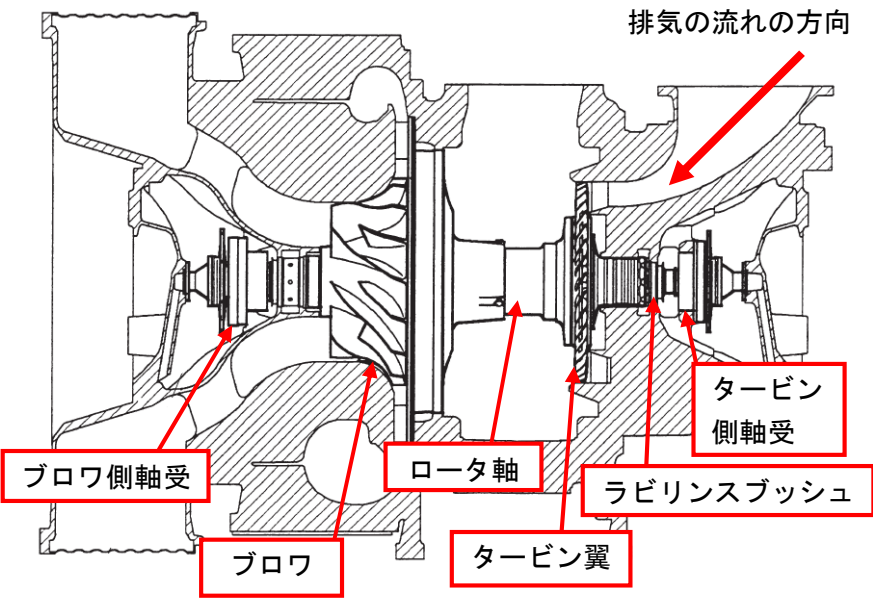
<p>判明した事項の解析</p>	<p>本船は、名瀬港北方沖を南進中、本件排気管伸縮継手の内筒が破損したことから、同内筒の破損した破片が本件過給機のタービン側に侵入し、タービン翼を欠損してロータ軸が不釣り合いとなって同軸が振れ回り、タービン側及びブロウ側の各軸受及びラビリンスブッシュ等に破損を生じて本件過給機が運転できなくなり、右舷主機が正常に運転できず、運航が阻害されたものと考えられる。(図4参照)</p>

<p>図4 本件過給機断面図</p> <p>本件排気管伸縮継手の内筒は、機関製造会社が技術資料等によって推奨している交換時間を超えて使用されていたことから、排気に接する腐食環境により肉厚が減少し、伸縮による曲げ応力によってクラックが発生して振動により破損する応力腐食割れを生じた可能性があると考えられる。</p>
<p>原因</p>	<p>本インシデントは、夜間、本船が、名瀬港北方沖を南進中、本件排気管伸縮継手の内筒が破損したため、同内筒の破損した破片が本件過給機のタービン側に侵入し、タービン翼を欠損してロータ軸が不釣り合いとなって同軸が振れ回り、タービン側及びブロウ側の各軸受及びラビリンスブッシュ等に破損を生じて本件過給機が運転できなくなり、右舷主機が正常に運転できなくなったことにより発生したものと考えられる。</p>
<p>再発防止策</p>	<p>A社は、本インシデント後、次の再発防止策を講じた。</p> <ul style="list-style-type: none"> <li>・両舷主機の排気管伸縮継手を全て交換し、新たに整備計画に排気管伸縮継手の項目を追加した。</li> </ul> <p>今後の同種事故等の再発防止に役立つ事項として、次のことが考えられる。</p> <ul style="list-style-type: none"> <li>・排気管伸縮継手の内筒の破損は、過給機に重大な破損を与える可能性があるため、定期的に点検を行うこと。</li> </ul>
