船舶インシデント調査報告書

平成31年4月24日
 運輸安全委員会（海事専門部会）議決
 委員 佐藤 雄二（部会長）
 委員 田村 兼吉
 委員 岡本 満喜子

インシデント種類	運航不能（機関故障）
発生日時	平成30年7月21日 17時55分ごろ
発生場所	阪神港 堺 泉北 ^{さかいせんぼく} 区の堺航路 大阪大和川北防波堤灯台から真方位191°740m付近 （概位 北緯34°36.3′ 東経135°24.0′）
インシデントの概要	押船 ^{しんせい} 新星丸は、バージ ^{しんせい} 新星1号と押船列を構成して西北西進中、主機が停止し、運航不能となった。
インシデント調査の経過	平成30年8月29日、本インシデントの調査を担当する主管調査官（神戸事務所）ほか1人の地方事故調査官を指名した。 原因関係者から意見聴取を行った。
事実情報 船種船名、総トン数 船舶番号、船舶所有者等 L×B×D、船質 機関、出力、進水等	A 押船 新星丸、150トン 137239、月星海運株式会社（A社） 17.51m×12.12m×6.34m、鋼 ディーゼル機関、1,838kW、平成15年9月 4サイクル、回転数毎分750、6気筒、ボア280mm、使用 燃料油A重油及びC重油（混合使用）、平成15年7月機関製 造 B バージ 新星1号、2,816トン（載貨重量） なし、A社 78.30m×13.00m×5.47m、鋼 機関なし、平成15年（建造年）
乗組員等に関する情報	船長 男性 63歳 三級海技士（航海） 免許年月日 昭和50年6月27日 免状交付年月日 平成25年8月7日 免状有効期間満了日 平成31年2月2日 機関長 男性 58歳 四級海技士（機関）（機関限定） 免許年月日 昭和57年6月21日 免状交付年月日 平成25年7月17日 免状有効期間満了日 平成31年7月15日
死傷者等	なし

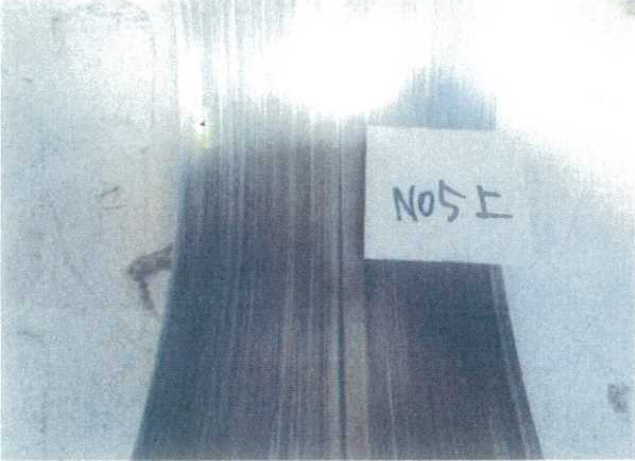
A船は、平成28年5月定期検査時、本件軸受の検査を受けていたが、本件軸受のメタルがC社の推奨交換間隔を大きく越えて使用されていた。また、他のクランクピン軸受のメタルの受圧面は、ホワイトメタルが既に摩耗して黒く変色していた。（写真2参照）

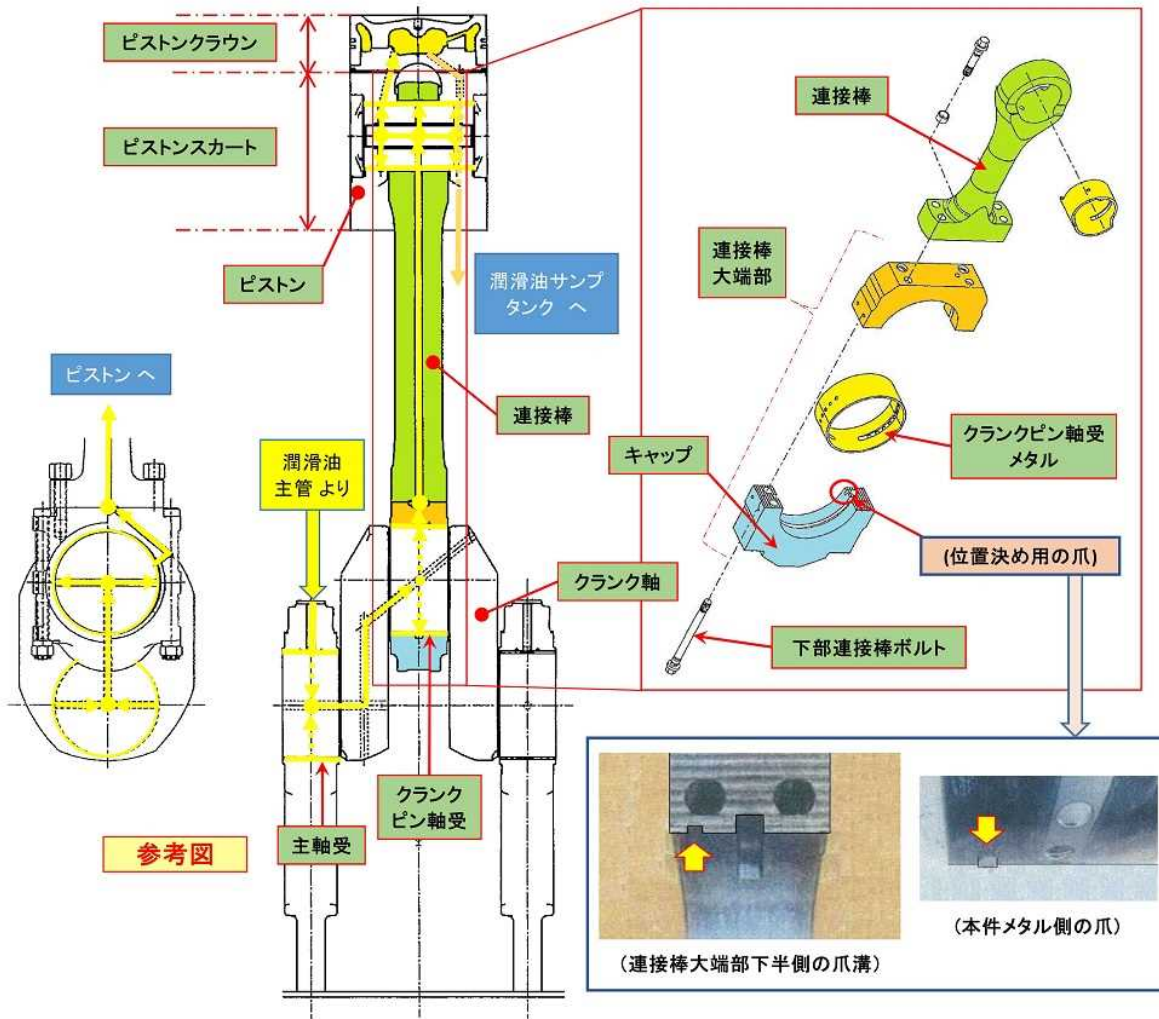
付図2 クランク軸及び接続棒内の潤滑油経路

本件軸受のメタルは、潤滑油が油穴及び油溝を通して、接続棒内部の潤滑油経路へ流れる構造となっていた。

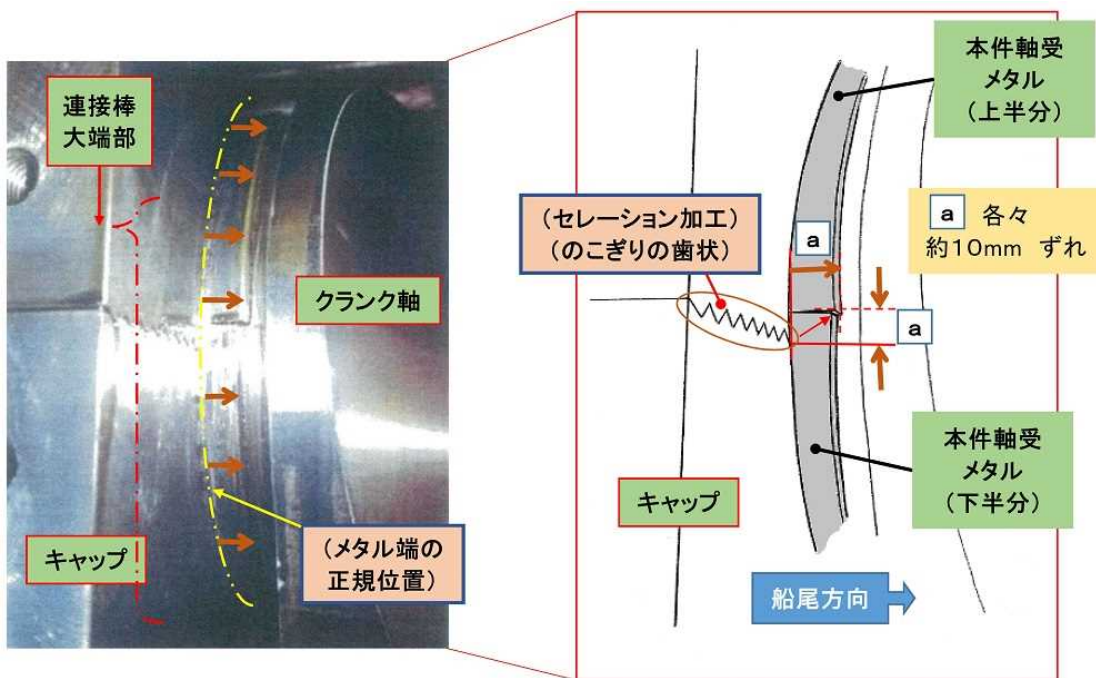
写真1 本件軸受のメタルのずれ発生状況

機関長は、本インシデント後、C社による開放、点検結果等により、次の理由で本件軸受のメタルが正常な位置からずれが生じ、本件軸受が焼損したことが分かった。

- (1) 本件軸受のメタルは、互いに位置決め用の爪が付いていたが、経年的使用により爪が摩耗していた。
- (2) 本件軸受のメタルは、経年的使用によりクラッシュ量^{*2}が減少して本件軸受の内面への密着力が低下していた。
- (3) 下部接続棒ボルトは、締め付け不足であった。

機関長は、本件軸受のメタルのずれが、本件軸受を経由してピストンに供給される潤滑油の流路の一部を塞いだので、ピストンへの潤滑油供給量が不足してピストン等を焼損させ、続いてピストン等が破損したことを知った。
