船舶インシデント調査報告書

令和元年5月29日
 運輸安全委員会（海事専門部会）議決
 委員 佐藤 雄二（部会長）
 委員 田村 兼吉
 委員 岡本 満喜子

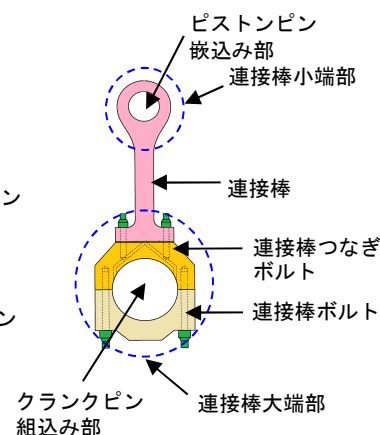
図5 接続棒略図

主機は、開放検査時に接続棒のカラーチェック又は磁気探査が行われておらず、また、接続棒の各ボルトの締付けトルク等の状況を明らかにする記録が残されていなかった。

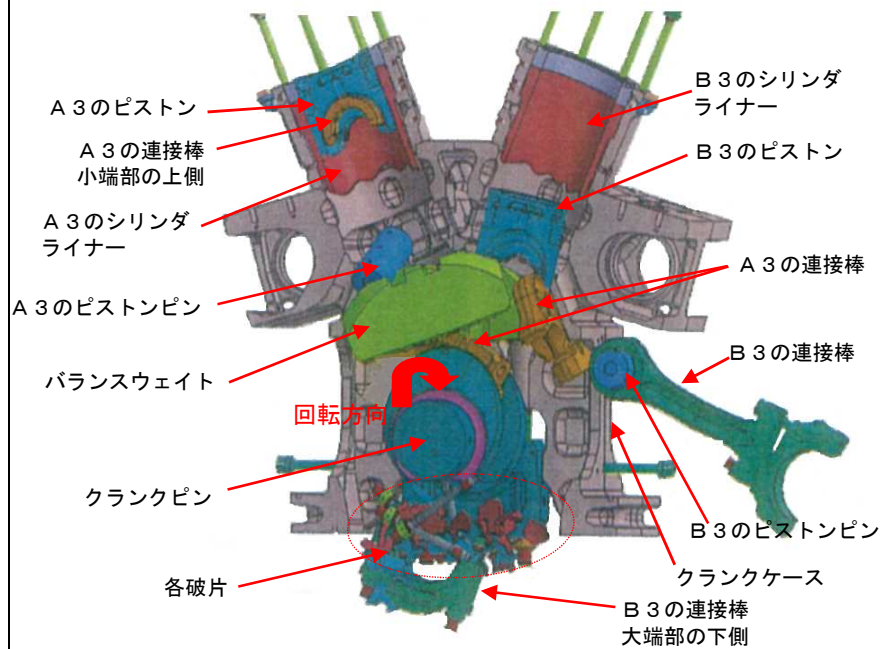
図6 破損時の状況略図

右舷機は、A列3番シリンダ’（以下「A3」という。）及びB3が次のとおり破損していた。

(1) A3

- ・ピストンは、ピストンピン軸受部付近で、シリンダライナーは、下部付近でそれぞれ割損し、各割損部及びピストンピンがクランクケース内に脱落していた。
- ・接続棒は、小端部がピストンピン^{はめ}嵌込み部付近で上下に割損し、大端部側の割損部が脱落してB3側のピストンとバランスウエイトとの間に屈曲した状態で挟まれていた。

(2) B3

- ・ピストンは、ピストンピン軸受部付近で、シリンダライナーは、下部付近でそれぞれ割損し、各割損部がクランクケース内に脱落していた。
- ・接続棒は、右舷側の接続棒ボルトが大端部上端植込み部付近で、左舷側の接続棒ボルトがナット肌付き部付近でそれぞれ破断して大端部の下側がクランクケース内に脱落し、小端部にピストンピンが残った状態で大端部側からクランクケースを突き破って外に飛び出していた。

(1) 右舷機A 3の接続棒小端部の両舷側破断面には、疲労破壊によって生じるストライエーション（繰返し応力によって破断面に生じる縞模様）が見られたが、破断の起点については確認することができなかった。

(2) 右舷機B 3の接続棒ボルトの両破断面には、延性破壊（塑性変形を伴う破壊。）によって生じるディンプル模様が見られた。

本船は、高見島南東方沖を北東進中、右舷機A 3及びB 3の接続棒が破損したことから、右舷機の運転ができなくなり、運航が阻害されたものと考えられる。

右舷機A 3の接続棒は、破断面にストライエーションが見られることから疲労破壊によって、右舷機B 3の接続棒は、破断面にディンプル模様が見られることから延性破壊によって破損したと考えられる

が、どちらが先に破損したかについては、明らかにすることはできなかった。
原因	本インシデントは、夜間、本船が、高見島南東方沖を北東進中、右舷機A3及びB3の接続棒が破損したため、右舷機の運転ができなくなったことにより発生したものと考えられる。
再発防止策	<p>A社は、本インシデントの原因が明らかになり次第、再発防止策を検討する予定であるが、本インシデント後の修理及び復旧後の運航において、以下の対応を実施していた。</p> <ul style="list-style-type: none"> ・ A社担当者及び本船乗組員が主機の全シリンダの復旧工事に立ち会った。 ・ 係留試運転及び海上試運転の時間を延長した。 ・ 完工、出渠後、異音の有無（聴音棒の使用など）に留意した主機の点検を実施した。 ・ 主軸受の潤滑油温度及びクランクピンの軸受温度の変化を入念に監視した。 <p>今後の同種事故等の再発防止に役立つ事項として、次のことが考えられる。</p> <ul style="list-style-type: none"> ・ 接続棒は、開放整備時、カラーチェック又は磁気探査を実施することが望ましい。
