## 船舶インシデント調査報告書

令和元年6月12日

運輸安全委員会（海事専門部会）議決

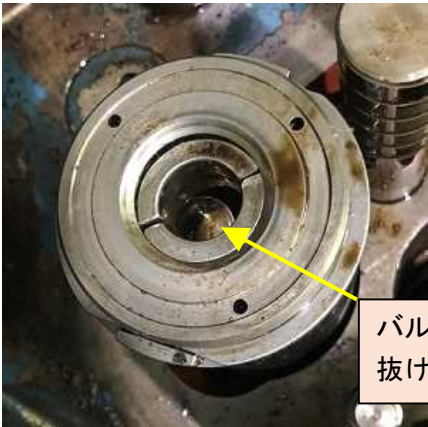
<p>を積載し、山口県徳山下<sup>くだまつ</sup>松港に向けて主機を回転数毎分（rpm）約650とし、室戸岬北東方沖を約12.5ノットの対地速力で西進中、平成30年11月17日18時40分ごろ、船橋の主機警報器盤にある主機過給機の排気ガス入口及び出口高温警報が鳴った。</p> <p>機関室で当直を行っていた機関士は、主機からの異音及び主機過給機のサージング<sup>*1</sup>を認めた。</p> <p>機関長は、主機の警報の作動とともに船橋で主機の回転数を下げたのち、機関室に入って主機の運転状況を確認したところ、18時50分ごろ、1番シリンダのシリンダヘッドにある燃料高圧管の挿入孔から冷却清水の漏えいを認めた。</p> <p>機関長は、直ちに主機を停止し、シリンダヘッドのカバーを開放して動弁装置を点検したところ、2個ある吸気弁のうち「右舷側（排気管側）の吸気弁」（以下「本件吸気弁」という。）の弁棒端がバルブローテータ<sup>*2</sup>から抜け、本件吸気弁の弁棒がシリンダの燃焼室の方向に落ちたことが分かり、主機の運転ができないと判断した。（写真1参照）</p> <div data-bbox="715 869 1394 1294" style="text-align: center;">

<p style="border: 1px solid black; padding: 2px; display: inline-block;">バルブローテータから 抜け落ちた弁棒</p> </div> <p>写真1 本件吸気弁弁棒脱落状況</p> <p>船長は、機関長からの報告を受けて自力での航行を諦め、19時00分ごろA社に連絡し、20時45分ごろ118番通報を行った。</p> <p>本船は、18日06時00分ごろ来援した引船によりえい航が開始され、14時00分ごろ徳島県徳島小松島港に到着し、A社が手配した機関製造会社（以下「B社」という。）担当者により修理作業が行われた。</p> <p>（付図1 インシデント発生場所概略図 参照）</p>
その他の事項	<p>主機は、船尾側から順に番号が付された過給機付ディーゼル機関で、機関室の中央付近に据付けられており、総運転時間が約48,0</p>

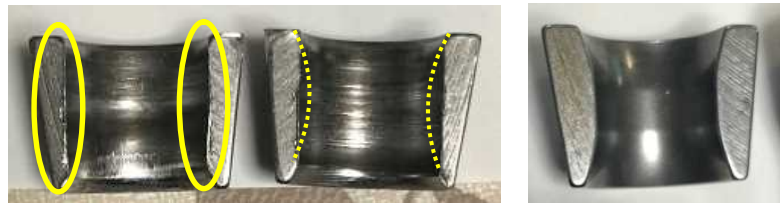
写真5 コッタの新旧比較

- (1) 本件吸気弁は、タペットクリアランスの調整不良、コッタの取扱い不良、又は、潤滑油の不足等によりコッタの内面が摩滅し、弁棒がバルブローテータから抜けて燃焼室方向に落ち、ピストンの接触により弁傘が叩かれて弁棒が折損した。(写真5参照)

(摩滅したコッタ)

- ・コッタを取り外した際は、再組立時の弁棒との馴染みを考慮し、必ず同じバルブに組み付けること。
- ・バルブを新替した時には、必ずコッタも新替すること。
- ・シリンダヘッド整備後は、ロッカーアームから各バルブへ適切に注油されていることを確認すること。
- ・タペットクリアランスの調整は、弁の分解整備時及び約1,000～1,500時間ごとを実施すること。また、調整の際には、最初にTヨークの0点調整を行うこと。

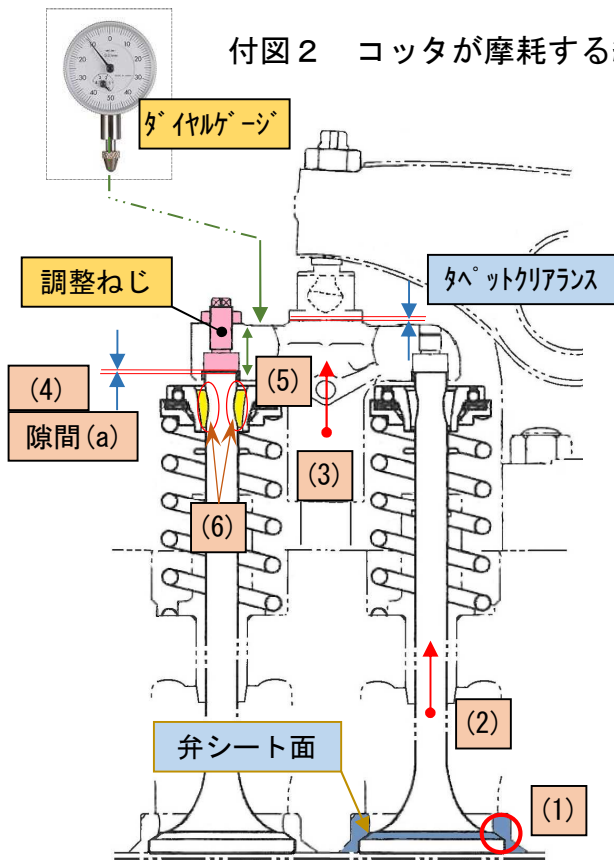
付図2 コッタが摩耗する経緯及びTヨークのO調整方法

- (1) 弁座及び弁のシート面に経年的使用による摩耗、又は切削整備による消耗が進む。
- (2) 弁シート面の摩耗又は消耗の進行に伴い、弁棒の位置が上がる。
- (3) 弁棒に押され、Tヨークの位置が上がる。
- (4) Tヨークの上昇により、反対側の弁の弁棒とTヨークとの間に隙間(a)が生じる。
- (5) 隙間(a)が生じたことにより、弁の開閉時にTヨークが弁棒端を叩くようになり、コッタに衝撃が伝わる。
- (6) コッタの弁棒との接触面にフレッチング<sup>\*3</sup>が発生し、潤滑不良等が相乗して弁棒に比べて材質がやや柔らかいコッタ側に摩耗が進む。

ダイヤルゲージを左図のとおり設置し、隙間(a)が無くなるまで、調整ねじを用いて調整する。

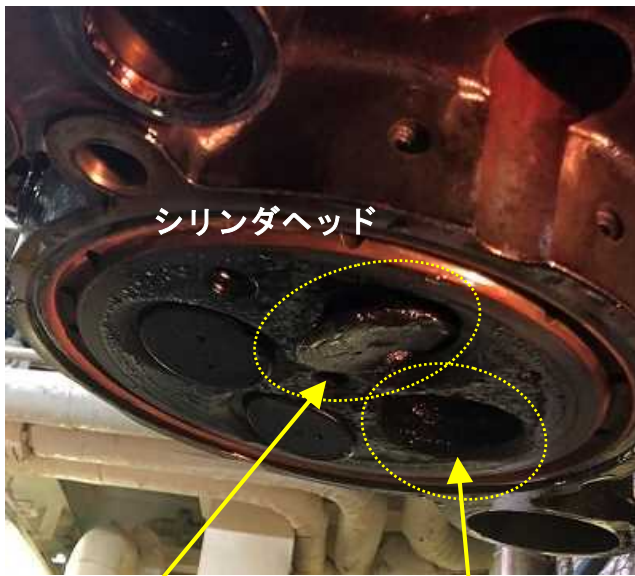
写真2 シリンダヘッド破損状況

- (2) 本件吸気弁は、折損後、弁傘が燃焼室内で踊り、燃焼室内壁等に打痕を与えたのち、ピストンクラウンの中央部に突き刺さった。
- (3) 弁傘の破片等は、排気弁を通過して過給機に至り、過給機のタービン翼等に損傷を与えた。
- (4) 主機の潤滑油は、ピストンクラウンの中央の破口部から漏れ出し、未燃焼の燃料油と共に集合排気管に排出され、同排気管煙道や過給機の内部で燃焼し、主機過給機の排気ガス入口及び出口高温度警報が鳴った。

他方の吸気弁  
破損状況

本件吸気弁  
弁傘部の分離脱落

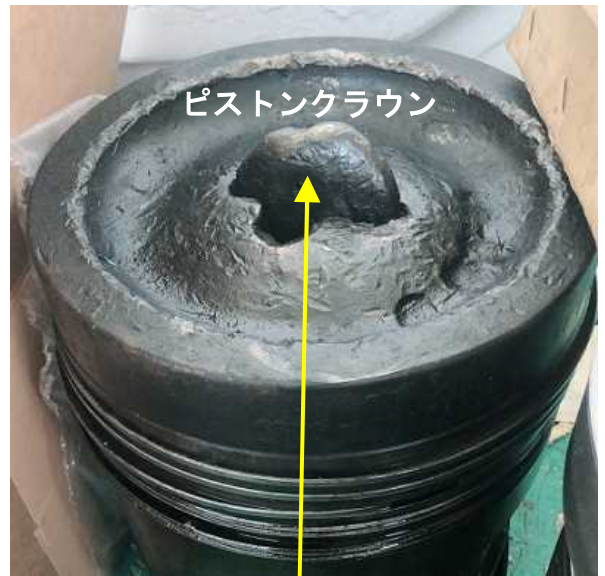
写真3 ピストンクラウン破損状況

本件吸気弁から分離された弁傘部が、  
ピストン頂部に突き刺さった状況

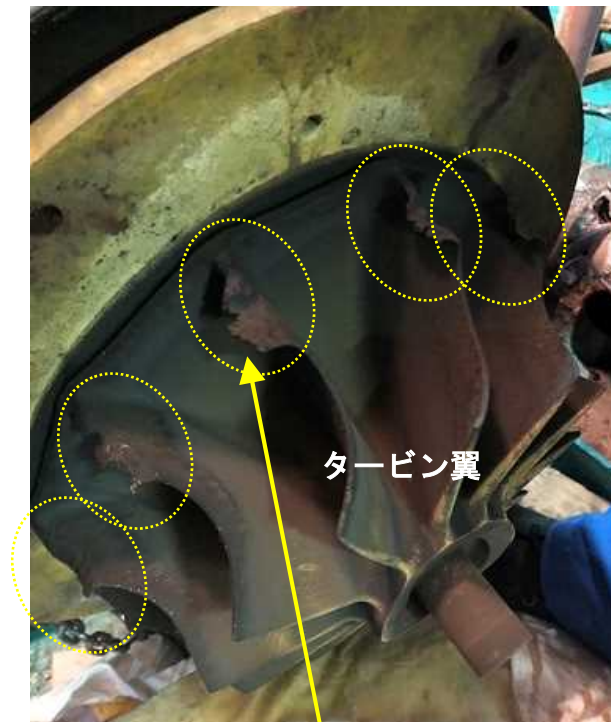
写真4 過給機タービン翼破損状況

1番シリンダの燃焼室から飛来した破片に  
より、全てのタービン翼が破損した状況
