船舶インシデント調査報告書

インシデント種類	運航不能（推進器故障）
発生日時	平成30年10月3日 15時30分ごろ
発生場所	三重県志摩市大王埼南東方沖 大王埼灯台から真方位146° 8.0海里（M）付近 （概位 北緯34° 10.0′ 東経136° 59.4′）
インシデントの概要	ケミカルタンカー興祥丸は、北東進中、船尾管の軸封装置に必要な注水量を確保できなくなり、運航不能となった。
インシデント調査の経過	平成30年10月5日、本インシデントの調査を担当する主管調査官（横浜事務所）ほか1人の地方事故調査官を指名した。 原因関係者から意見聴取を行った。
事実情報 船種船名、総トン数 船舶番号、船舶所有者等 L×B×D、船質 機関、出力、進水等	ケミカルタンカー 興祥丸、498トン 143144、マツダマリン株式会社 61.07m（Lr）×10.20m×4.50m、鋼 ディーゼル機関、736kW、平成29年10月 4サイクル、回転数毎分800、6気筒、ボア220mm、使用燃料 A重油
乗組員等に関する情報	機関長 男性 36歳 五級海技士（機関）（機関限定） 免許年月日 平成24年12月20日 免状交付年月日 平成29年12月13日 免状有効期間満了日 令和4年12月19日
死傷者等	なし
損傷	なし
気象・海象	気象：天気 曇り、風向 北東、風力 1、視界 良好 海象：波高 約1m
インシデントの経過	本船は、船長及び機関長ほか4人が乗り組み、貨物（酢酸エチル等）を積載し、平成30年10月2日13時20分ごろ千葉県千葉港葛南区に向けて大分県大分市大分港を出港し、大王埼南東方沖を北東進していた。 機関長は、3日15時30分ごろ、当直機関士から船尾管の軸封装置から白煙が発生し、海水が同軸封装置から機関室内に流入している

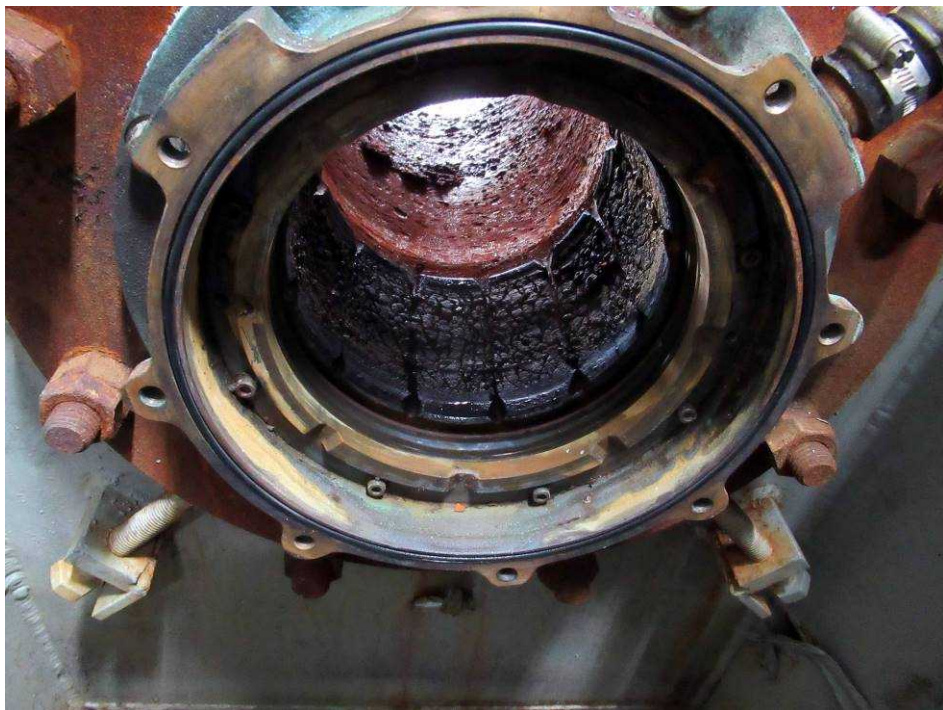
<p>分析</p> <p>乗組員等の関与 船体・機関等の関与 気象・海象等の関与 判明した事項の解析</p>	<p>なし あり なし</p> <p>本船は、大王埼南東方沖を北東進中、軸封装置の注水ラインが同装置入口付近で詰まり、同装置に必要な注水量を確保できなかったことを検知できずに航行を続けたことから、船尾管軸受が焼き付いて軸封が確保できずに海水が船内に浸入し、航行ができなくなったものと考えられる。</p> <p>本船は、本件フロースイッチが検知できる流量が軸封装置の必要流量より少ない仕様となっていたことから、注水異常の警報が発せられなかったものと考えられる。</p>
<p>原因</p>	<p>本インシデントは、本船が、大王埼南東方を北東進中、軸封装置の注水ラインが同装置入口付近で詰まり、同装置に必要な注水量を確保できなかったことを検知できずに航行を続けたため、船尾管軸受が焼き付いて軸封が確保できずに海水が船内に浸入し、航行ができなくなったことにより発生したものと考えられる。</p>
<p>再発防止策</p>	<p>今後の同種事故等の再発防止に役立つ事項として、次のことが考えられる。</p> <ul style="list-style-type: none"> ・注水異常を検出するのに有効な仕様のフロースイッチを採用すること。 ・船尾管内の必要注水量を確認することができる圧力計を設置することが望ましい。

写真2 船内側船尾管軸受の損傷状況

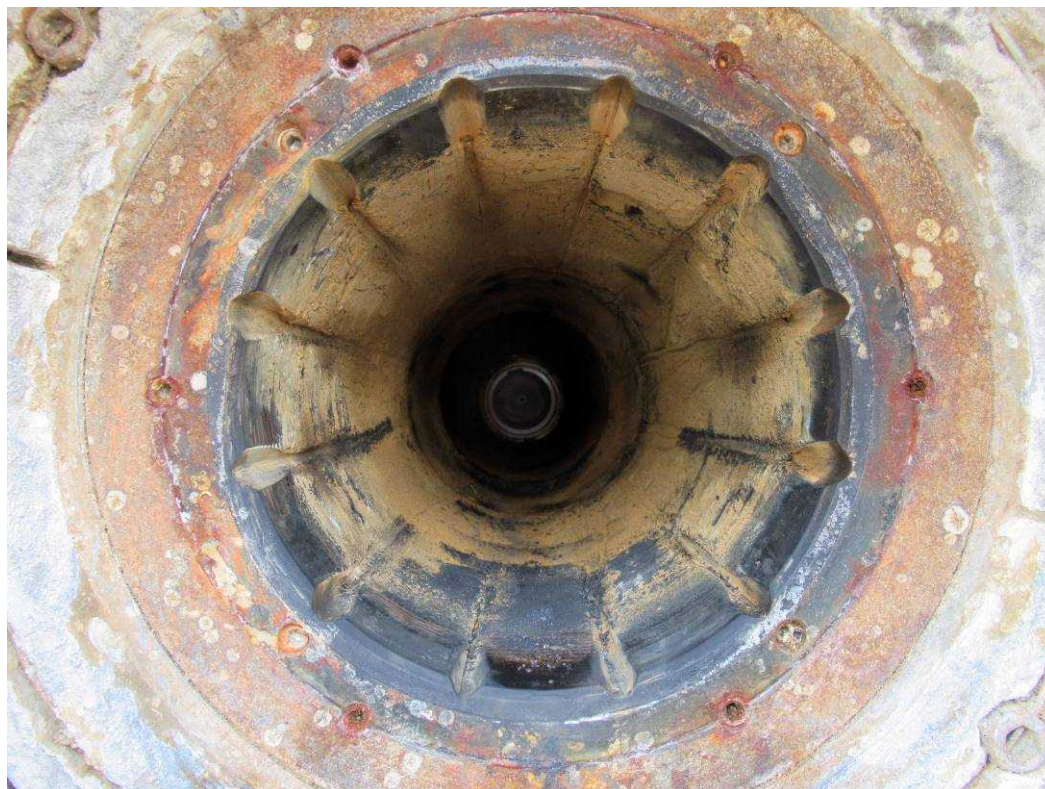
写真3 船外側船尾管軸受の損傷状況

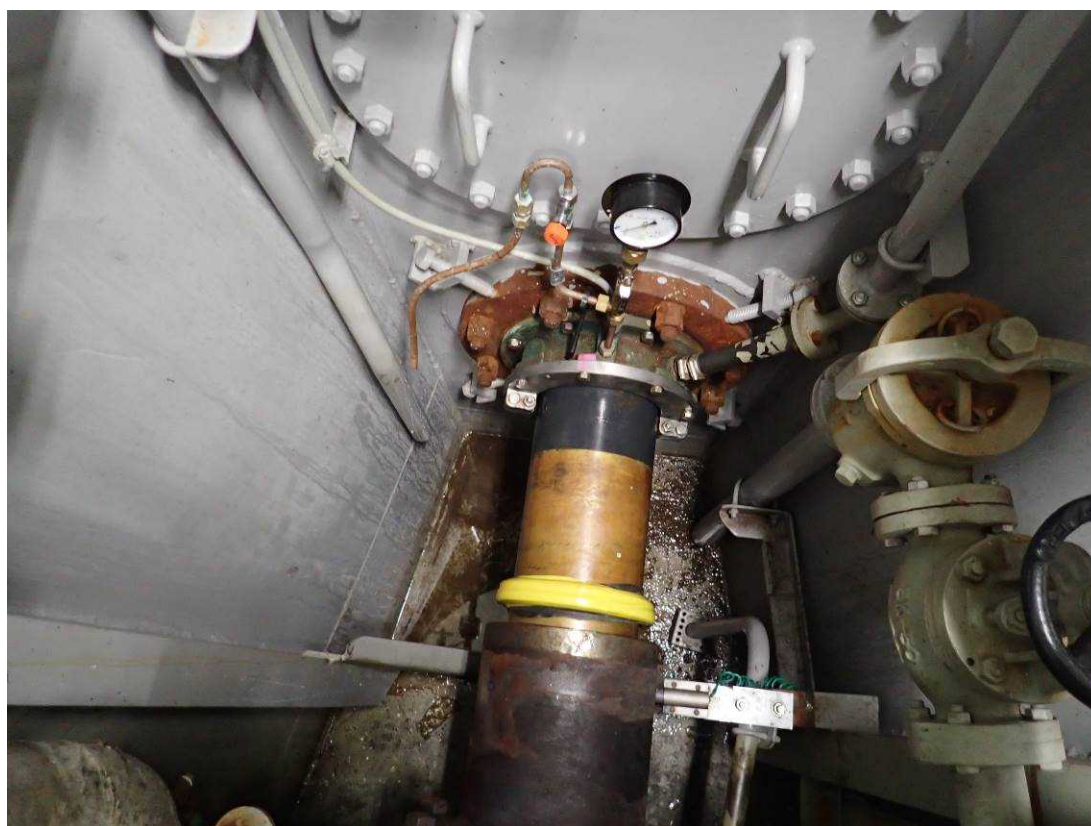
写真4 軸封装置

<p>旨の報告を受け、機関室に赴いて状況を確認したところ、注水圧力が正常であるものの、軸封装置が異常に加熱している状況を認めた。</p> <p>機関長は、船長に報告した後、主機を停止させ、封入空気弁を開放して封入空気を船尾管に送り、応急リングを膨張させて海水の流入を止めた。</p> <p>船長は、航行不能と判断し、海上保安庁に本インシデントの発生を通報し、船舶管理会社に連絡してタグボートの手配を要請した。</p> <p>本船は、来援したタグボートにえい航され、4日10時50分ごろ愛知県名古屋港外の錨地に錨泊した。</p> <p>本船は、修理業者による船外側のシールリングの交換及び機関部乗組員による船内側シールリングの交換等の応急修理を行った後、抜錨して名古屋港及び千葉港で荷揚げし、香川県丸亀市所在のドックに上架した。</p> <p>本船は、修理業者が船尾管を開放して調査したところ、船内側及び船外側共に船尾管軸受の表面が、軸封装置からの注水不足によって焼き付き、割損が広範囲に認められた。</p> <p>(付図1 インシデント発生場所概略図、付図2 軸封装置系統概略図、付図3 船尾管全体構造図、写真1 本船、写真2 船内側船尾管軸受の損傷状況、写真3 船外側船尾管軸受の損傷状況、写真4 軸封装置 参照)</p>
<p>その他の事項</p>	<p>本船は、平成29年12月14日に竣工^{しゅん}後、本インシデント時まで軸封装置が開放整備されていなかったものの、同装置に異常を認めていなかった。</p> <p>本船は、修理業者による船外側のシールリングの交換を行った際、船尾管内に多くのゴミが認められた。</p> <p>軸封装置は、主機冷却海水系統から分岐して海水が注水されており、同装置の注水ラインには流量を監視するためのフロースイッチ（以下「本件フロースイッチ」という。）が設置され、注水量が異常に減少すると注水異常警報が発せられるようになっていたが、本インシデント時に警報は発せられていなかった。</p> <p>軸封装置の取扱説明書には、注水量は毎分36ℓ以上が必要である旨の記載があった。</p> <p>本件フロースイッチは、流量が毎分28ℓ以下で警報を発する仕様であり、流量が毎分28ℓ以上36ℓ以下では警報を発しないものであった。</p> <p>本船は、本インシデント発生時、軸封装置と本件フロースイッチの間に設置された注水圧力計が正常値を示していた。</p> <p>本船は、船尾管内の圧力を表示する圧力計が設置されていなかった。</p> <p>(写真5 本件フロースイッチ 参照)</p>
