船舶インシデント調査報告書

令和元年7月10日

運輸安全委員会（海事専門部会）議決

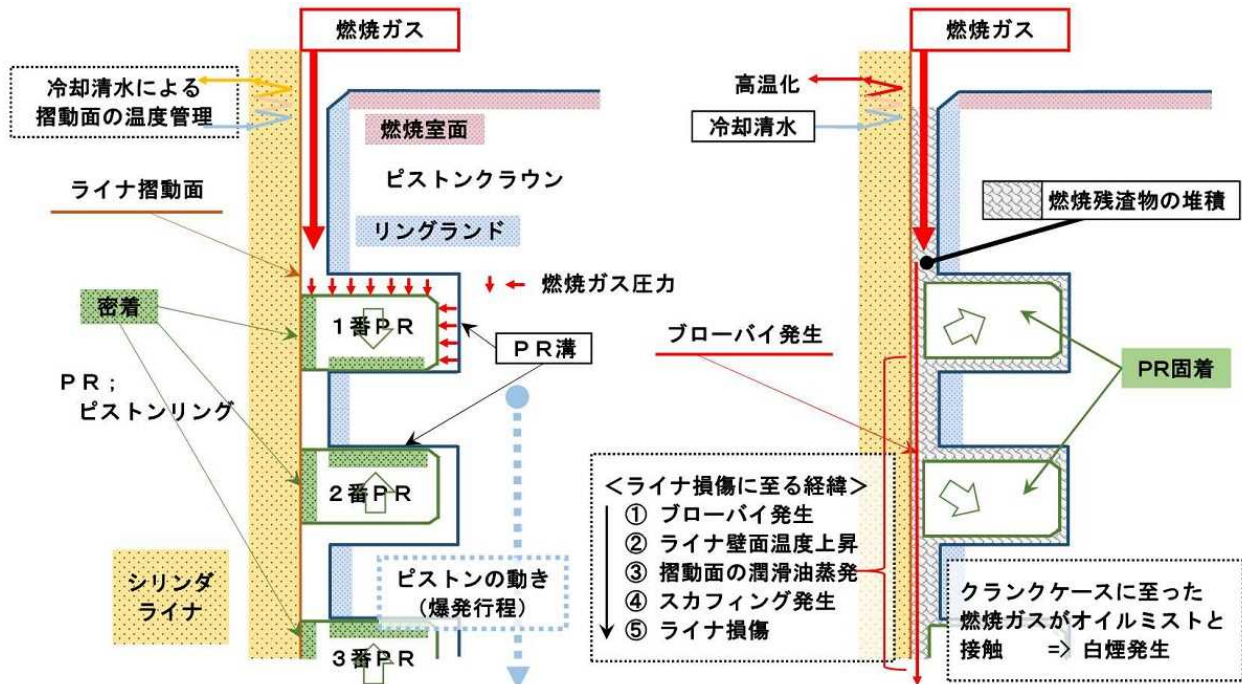
付図2 ピストンクラウンの汚れがブローバイを発生させる経緯

- (1) シリンダライナ及びピストンリング (以下「PR」という。) は、クランクケースから跳ね上げられた潤滑油で適切に潤っている。
- (2) PRは、ピストンの上下動に伴い、PR溝内で常に浮動している。
- (3) ピストンとシリンダライナとの隙間を燃焼ガスが流れ、ガスの圧力が1番PRをシリンダライナ壁面及びPR溝底部に向かって押しつける。
- (4) 1番PRは、自らの張力及び(3)のガス圧力によりシリンダライナに密着し、ライナ摺動面に付着している潤滑油が燃焼ガスを完全にシールする。
- (5) 2番PR以降は、自らの張力とピストンの上下運動でライナ及びPR溝に密着している。

- (1) ピストンクラウンのリングランド及びPR溝が燃焼残渣物で汚損が進むと、PRの浮動が阻害され、やがて固着する。
- (2) PRが固着すると、シリンダライナへの密着が無くなり、燃焼ガスの圧力がPRとライナ摺動面のシール能力を越え、燃焼ガスは通過する。

この燃焼ガスがPRとライナ摺動面を通過し、クランクケースに達することを「ブローバイ」という。

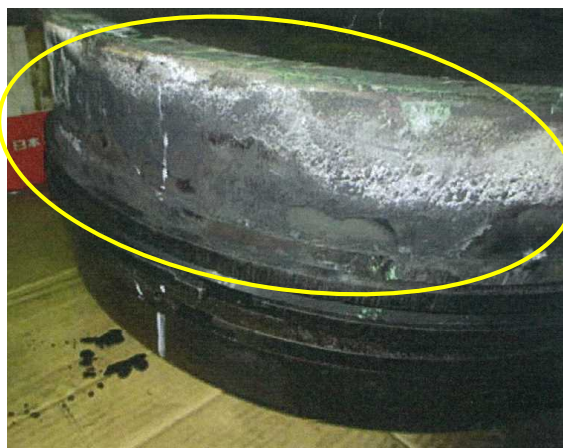
<p>考えられる。</p> <p>本船は、経年使用による過給機の運転性能の低下等により燃焼不良の状態を続けたことから、ピストンクラウンのリングランドに燃焼残渣物が堆積したものと考えられる。</p>
原因	<p>本インシデントは、本船が、南東進中、経年使用に伴い、本件シリンダのピストンクラウンのリングランドとシリンダライナとの間に、燃焼残渣物が堆積した状況で運転を続けたため、ブローバイが発生してシリンダライナ等が焼損し、主機の運転ができなくなったことにより発生したものと考えられる。</p>
再発防止策	<p>今後の同種事故等の再発防止に役立つ事項として、次のことが考えられる。</p> <ul style="list-style-type: none"> ・ 主機等において、定期的に運転諸元を計測し、海上公試（ぎ装中の海上試運転）時の運転性能曲線と比較して運転状況及び経年使用による性能低下を的確に把握し、状況に応じた機関整備を立案すること。 ・ 燃焼室を構成する主要部品に経年使用による摩耗が進んでいる場合は、機関製造会社の推奨する整備間隔を参考に、その状況に応じて早期にピストンの開放整備を行うことが望ましい。

(ピストンクラウンのリングランドが燃焼残渣物で汚損した事例)

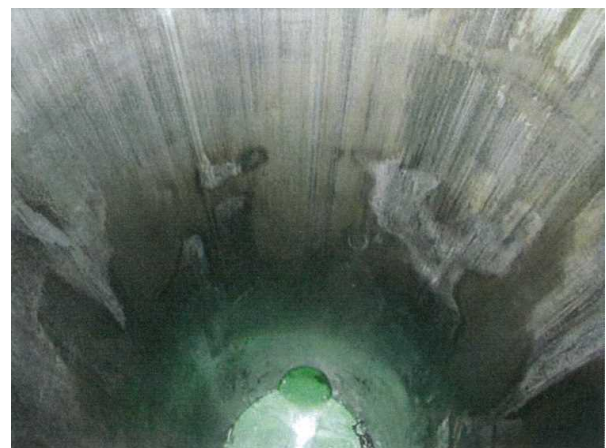
<p>本船は、毎年の入渠^{きよ}時に主機のピストン抜きを半数のシリンダずつ交互に実施しており、その整備間隔は約2年（約12,500時間）ごととしていた。</p> <p>本船は、本件シリンダのピストン抜きを平成30年9月末のドック時に施工する予定であった。</p> <p>本船及びA社は、本船の最近の主機整備記録が付表2及び3のとおりであり、シリンダライナの口径及びピストンのリング溝等に経年使用による摩耗が進んでいるのを認めていたが、いずれもB社が設定した許容範囲内と確認して問題なしと判断していた。</p> <p>機関修理作業中に行ったB社担当者の点検結果は、次のとおりであった。</p> <ol style="list-style-type: none"> (1) ピストン内部の冷却油（潤滑油）の通路部及びピストンクラウンの燃焼室面に異常がなかった。 (2) ピストンクラウンのリングランド^{*1}に経年使用に伴うカーボン（燃焼残渣物）の付着堆積及び一部のピストンリング等の固着が認められ、ピストン及びシリンダライナにスカフティング^{*2}が全周に起きていた。 (3) ピストンが発熱して熱変形を起こし、亀裂を生じた。 <p>B社担当者は、点検結果を考察した結果、ピストンリングの一時的な固着によってブローバイが発生し、シリンダライナ壁に油膜切れを起こし、ピストン及びシリンダライナ壁にスカフティングが生じたものと推測した。</p> <p>（付図2 ピストンクラウンの汚れがブローバイを発生させる経緯、付図3 過給機の経年使用に伴う効率低下及び使用限度値、付表1 主機運転諸元比較表、付表2 主機シリンダライナ口径の計測記録、付表3 主機ピストンリング溝の計測記録及び主要部品整備記録 参照）</p>
<p>分析</p> <p>乗組員等の関与</p> <p>船体・機関等の関与</p> <p>気象・海象等の関与</p> <p>判明した事項の解析</p>	<p>なし</p> <p>あり</p> <p>なし</p> <p>本船は、南東進中、経年使用に伴い、本件シリンダのピストンクラウンのリングランドとシリンダライナとの間に、燃焼残渣物が堆積した状況で運転を続けたことから、ブローバイが発生してシリンダライナ等が焼損し、主機の運転ができなくなり、運航不能となったものと</p>

(シリンダライナにスカフィングが発生した事例)

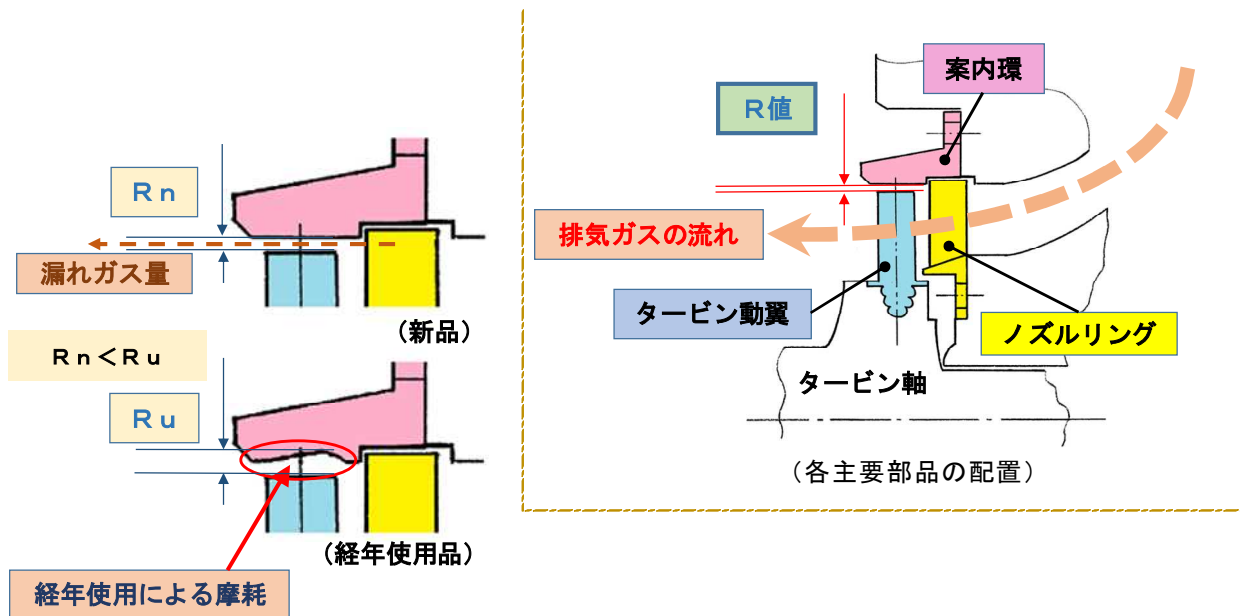
付図3 過給機の経年使用に伴う効率低下及び使用限度値

ノズルリング、タービン軸各部等を過給機の開放整備ごとに掃除をしても、案内環内側（排気ガスの流路部）は排気ガスの流れによる浸食等により衰耗が進む。この衰耗により‘タービン動翼の外縁部と案内環の内径との隙間’（以下「R値」という。）が大きくなり、‘排気ガスがタービン動翼に作用せず通過する量’「漏れガス量」が増加する。その結果、タービン効率が悪くなりタービン軸の回転速度が低下し、過給圧力の低下として表れる。

この衰耗量を知るために、毎回の開放整備ごとにR値を計測し、このR値が過給機製造会社が指定する限度値を超えた場合、案内環の寿命と判断して交換することが望ましい。

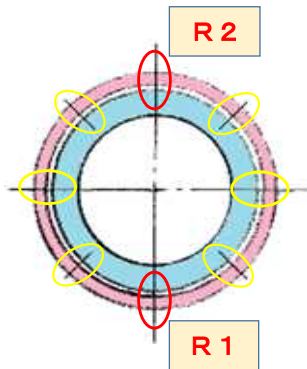
(タービン軸方向から見たR値の計測場所)

R値は左図中の赤色円及び黄色円のとおり、円周45度ごとに計測を行う。また、円周下端(R1)と円周上端(R2)は特に重要で、限度値を別に設定している。

管理値	限度値
全てのR値の平均値	0.48 ~ 0.80mm	0.80mm
円周下端 (R1)	0.26~0.67mm	0.67mm
円周上端 (R2)	0.61~1.02mm	1.02mm

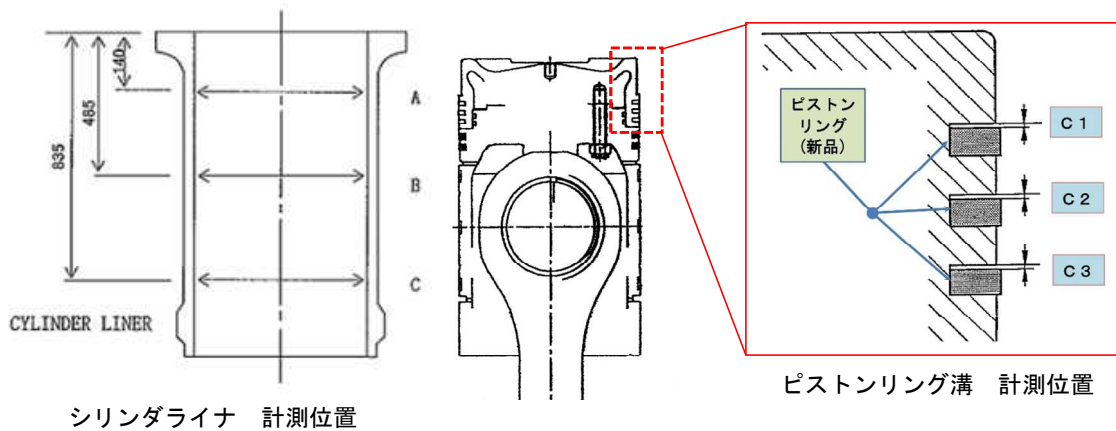
付表3 主機ピストンリング溝の計測記録及び主要部品整備記録

計測点 (*2) 計測日時	1 番シリンダ			2 番シリンダ			3 番シリンダ			4 番シリンダ			5 番シリンダ			6 番シリンダ		
	C1	C2	C3	C1	C2	C3	C1	C2	C3	C1	C2	C3	C1	C2	C3	C1	C2	C3
平成24年10月3日	45	28	15				40	25	16				45	30	20			
平成25年10月3日				17	20	20				17	40	20				17	16	20
平成26年9月30日	18	19	17	25	23	20	18	18	23				19	20	22			
平成27年10月5日				25	30	22				18	18	13				23	17	15
平成28年10月1日	25	22	16				25	21	17				24	21	17			
平成29年9月27日				26	18	18				25	19	14				25	17	17
