船舶インシデント調査報告書

インシデント種類	運航不能（燃料供給不能）
発生日時	平成30年9月8日19時30分ごろ
発生場所	兵庫県姫路市鞍掛島南東方沖 鞍掛島灯台から真方位129° 1.9海里（M）付近 （概位 北緯34° 40.0′ 東経134° 40.0′）
インシデントの概要	引火性液体物質ばら積船第三青鷹 ^{せいよう} は、西北西進中、主機の運転ができなくなり、運航不能となった。
インシデント調査の経過	平成30年12月26日、本インシデントの調査を担当する主管調査官（神戸事務所）ほか1人の地方事故調査官を指名した。 原因関係者から意見聴取を行った。
事実情報 船種船名、総トン数 船舶番号、船舶所有者等 L×B×D、船質 機関、出力、進水等	引火性液体物質ばら積船 第三青鷹、446トン 134802、株式会社エスワイプロモーション（船舶所有者、A社）、株式会社六青和 SHIPPING（船舶借入人） 57.99m×9.60m×4.30m、鋼 ディーゼル機関、735kW、平成7年8月 4サイクル、回転数毎分340、6気筒、ボア280mm、使用燃料A重油、平成7年7月機関製造
乗組員等に関する情報	船長 男性 71歳 四級海技士（航海） 免許年月日 昭和49年4月19日 免状交付年月日 平成27年1月20日 免状有効期間満了日 令和2年1月29日 機関長 男性 52歳 六級海技士（機関）（機関限定） 免許年月日 平成24年10月18日 免状交付年月日 平成29年8月3日 免状有効期間満了日 令和4年10月17日
死傷者等	なし
損傷	なし
気象・海象	気象：天気 雨、風向 北北東、風力 1、視界 やや不良 海象：波高 1m未満
インシデントの経過	本船は、船長及び機関長ほか3人が乗り組み、空船の状態、岡山

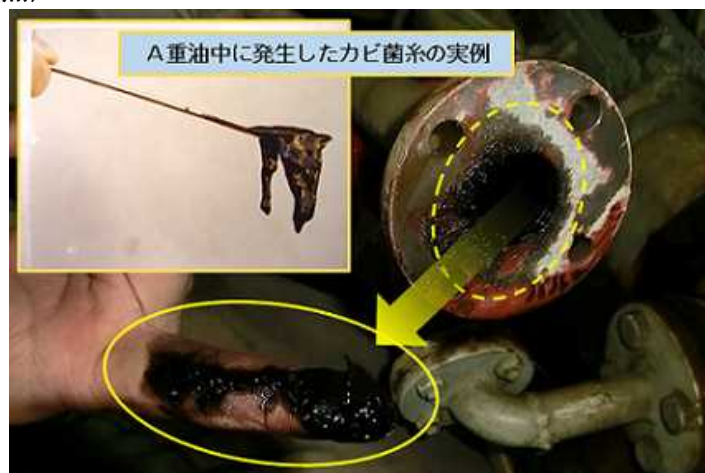
- (1) 主機燃料油の供給配管の内部が本件スラッジで閉塞しており、主機燃料油供給ポンプが燃料油を吸えなくなっていた。（写真1参照）

写真1 本件スラッジ堆積状況（燃料油供給配管内）

<p>再発防止策</p>	<p>今後の同種事故等の再発防止に役立つ事項として、次のことが考えられる。</p> <ul style="list-style-type: none"> ・燃料油の貯蔵タンクは、定期的に開放して内部を掃除し、残留水

<p>分を適宜排出すること。</p> <ul style="list-style-type: none">・ 残油がある燃料油タンクに燃料油を搭載する際、油の混合に起因してスラッジが発生する可能性があるので、燃料油タンク中の燃料油を十分に使い切ってから搭載することが望ましい。・ A重油系統のこし器や配管中に「海苔の佃煮状」のスラッジを認めた場合は、貯蔵タンク内等にカビ菌糸が繁殖していることがあるので、カビ菌糸で汚染された油の排出等、適切な手段を講じることが望ましい。・ A重油や軽油を積載後長期にわたり貯蔵する場合は、タンク内に防カビ剤を投入しておくことが望ましい。
--	---

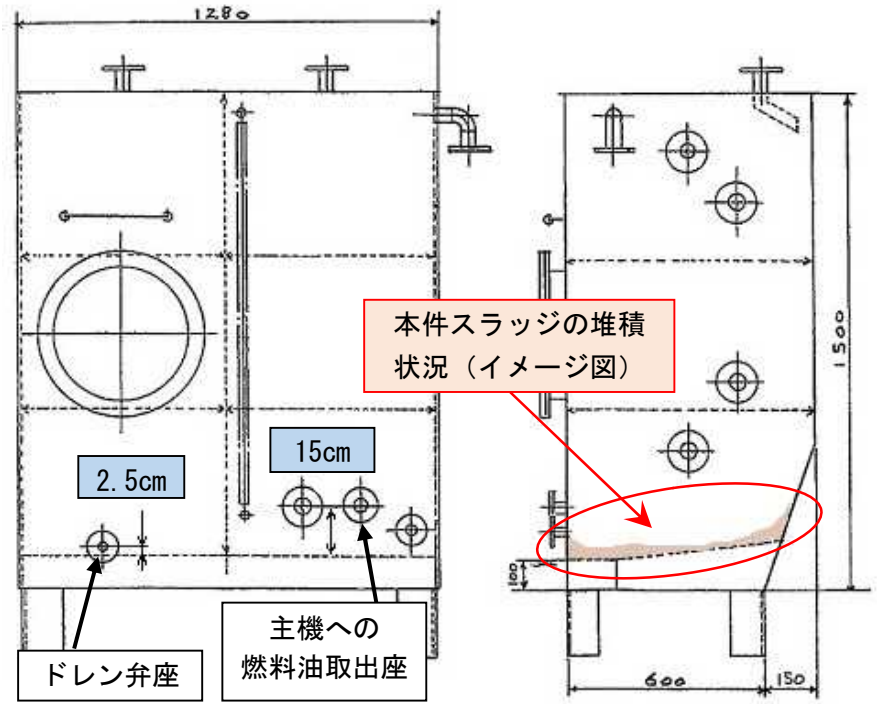
図1 本件タンク外形図

(3) FOサービスタンク（以下「本件タンク」という。）の底部等に多量の本件スラッジが堆積していた。

本件タンクは、底面1.28m x 0.75m、高さ1.5m、タンク容積1,200ℓの船体構造物から独立した置きタンクで、主機への燃料油取出座がタンクの底部から15cmの高さに、ドレン弁座が2.5cmの高さにあった。また、本件タンクは、平成26年にマンホールを開放され、タンク内部の掃除が行われた。（図1参照）

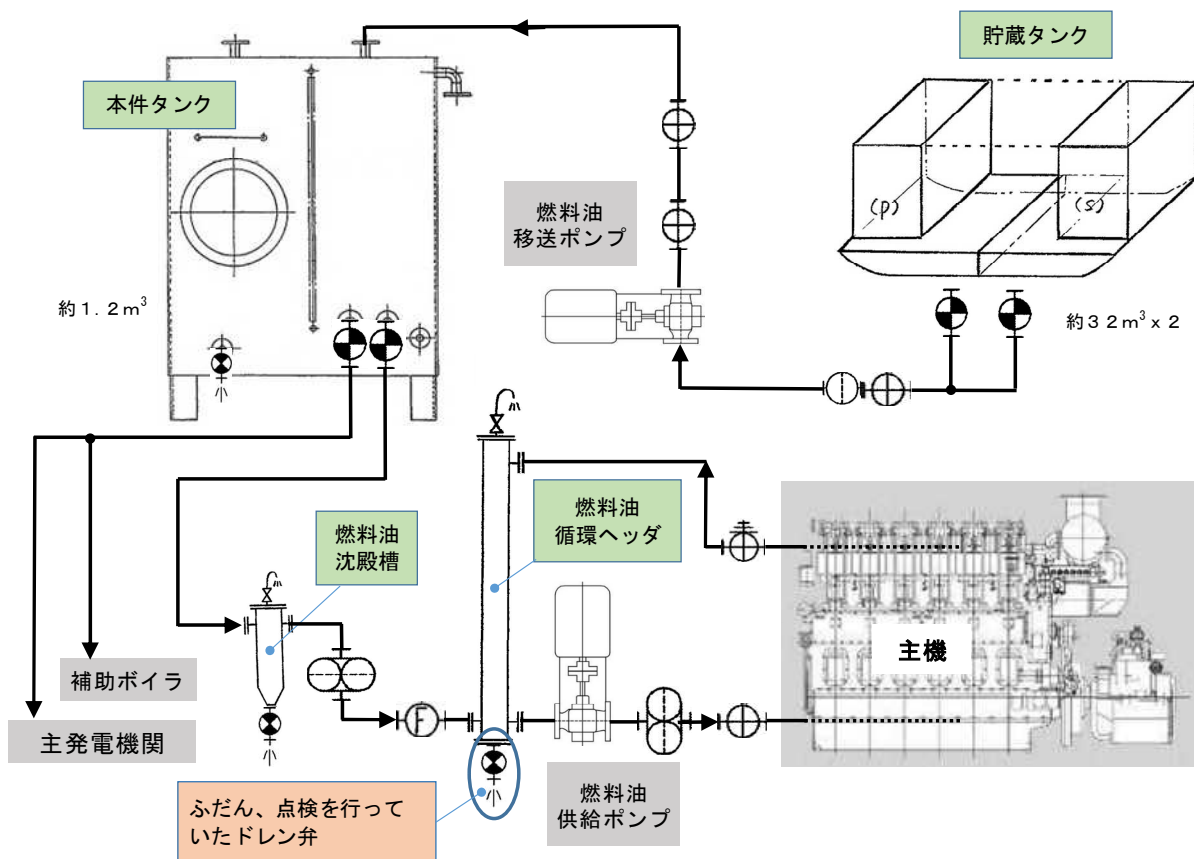
付図2 燃料油供給系統図

(2) ‘機関室前方及び船底部にある2つの船体付き燃料油貯蔵タンク’（以下「貯蔵タンク」という。）内の燃料油吸入管端部のベルマウス（案内金物）付近に本件スラッジが堆積していた。

本船は、主機の燃料油としてA重油のみを使用しており、燃料油移送ポンプで貯蔵タンクから本件タンクに約6時間に1回自動で燃料油が移送され、配管上には燃料油清浄機が装備されていなかった。
