## 船舶インシデント調査報告書

インシデント種類	運航不能（機関故障）
発生日時	平成30年12月7日 05時30分ごろ
発生場所	静岡県焼津市焼津港東南東方沖 焼津港小川外港東防波堤灯台から真方位113° 11.2海里 (M) 付近 (概位 北緯34° 46.7′ 東経138° 32.2′)
インシデントの概要	貨物船博勇丸は、北東進中、主機の運転ができなくなり、運航不能となった。
インシデント調査の経過	平成31年1月28日、本インシデントの調査を担当する主管調査官（横浜事務所）ほか1人の地方事故調査官を指名した。 原因関係者から意見聴取を行った。
事実情報 船種船名、総トン数 船舶番号、船舶所有者等 L×B×D、船質 機関、出力、進水等	貨物船 博勇丸、499トン 141478、御前崎海運株式会社（A社） 70.60m×13.20m×7.45m、鋼 ディーゼル機関、1,471kW、平成23年5月 4サイクル、回転数毎分720、6気筒、ボア260mm、使用燃料C重油、平成22年11月機関製造
乗組員等に関する情報	船長 男性 63歳 四級海技士（航海） 免許年月日 平成5年12月16日 免状交付年月日 平成30年2月4日 免状有効期間満了日 令和5年2月4日 機関長 男性 50歳 四級海技士（機関） 免許年月日 平成4年5月22日 免状交付年月日 平成30年6月26日 免状有効期間満了日 令和3年7月13日
死傷者等	なし
損傷	なし
気象・海象	気象：天気 曇り、風向 北北西、風力 2、視界 良好 海象：波高 約1.5m

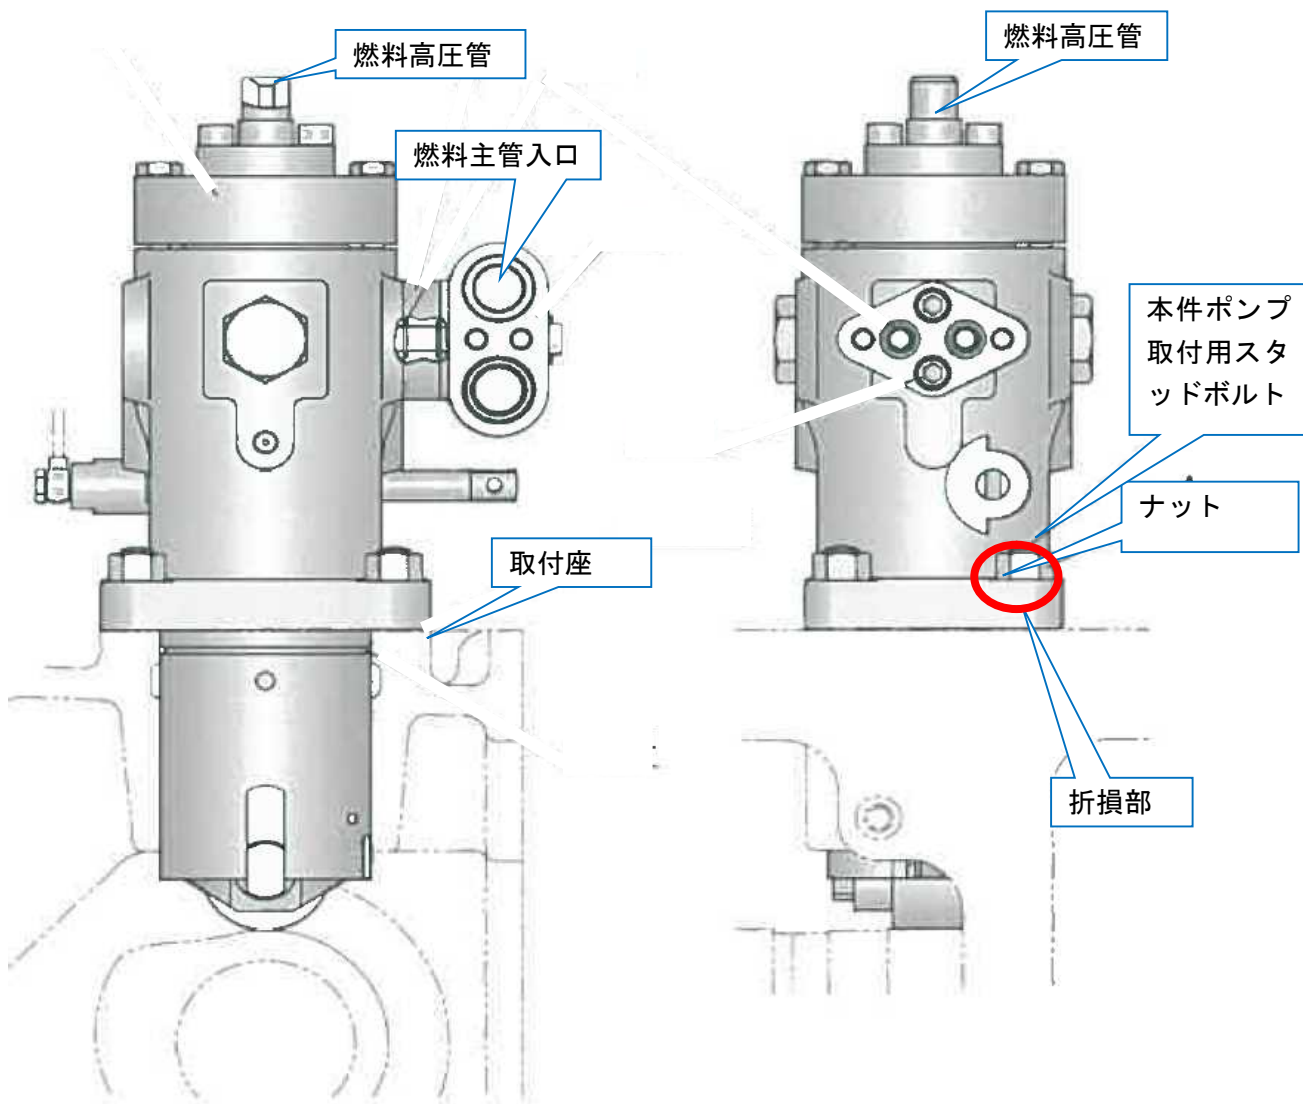
付図2 本件ポンプ取付図

<p>思った。</p> <p>機関製造業者担当者は、本件ポンプが浮き上がったことにより、燃料噴射時期が遅れ、燃焼時間が長くなる現象（以下「後燃え」という。）が発生して排気ガス温度が上昇したと判断した。</p> <p>本船の主機取扱説明書によれば、排気ガス温度は、450℃以下に保つように明示されていた。</p>
<p><b>分析</b></p> <p>乗組員等の関与 船体・機関等の関与 気象・海象等の関与 判明した事項の解析</p>	<p>なし あり なし</p> <p>本船は、焼津港沖を北東進中、本件ポンプ取付用スタッドボルトが規定のトルクで締められなかったことから、同ボルト4本のうち2本が折損し、本件ポンプが取付座より浮き上がって燃料噴射タイミングが遅れ、後燃えが発生して排気ガス温度が上昇し、主機の運転ができなくなり、運航不能になったものと推定される。</p> <p>本件ポンプ取付用スタッドボルトは、本件ポンプに接合する燃料主管に曲がり認められたことから、本件ポンプの位置が正規の位置からずれて規定のトルクで締められず、衝撃荷重により折損に至った可能性があると考えられる。</p>
<p><b>原因</b></p>	<p>本インシデントは、夜間、本船が、焼津港沖を北東進中、本件ポンプ取付用スタッドボルトが規定のトルクで締められなかったため、同ボルト4本のうち2本が折損し、本件ポンプが取付座より浮き上がって燃料噴射タイミングが遅れ、後燃えが発生して排気ガス温度が上昇し、主機の運転ができなくなったことにより発生したものと推定される。</p>
<p><b>再発防止策</b></p>	<p>今後の同種事故等の再発防止に役立つ事項として、次のことが考えられる。</p> <ul style="list-style-type: none"> <li>・常に主機各部の状態を点検し、異常な形状及び振動等があれば直ちに対処すること。</li> <li>・部品を取り付ける際は、規定のトルクを遵守すること。</li> </ul>

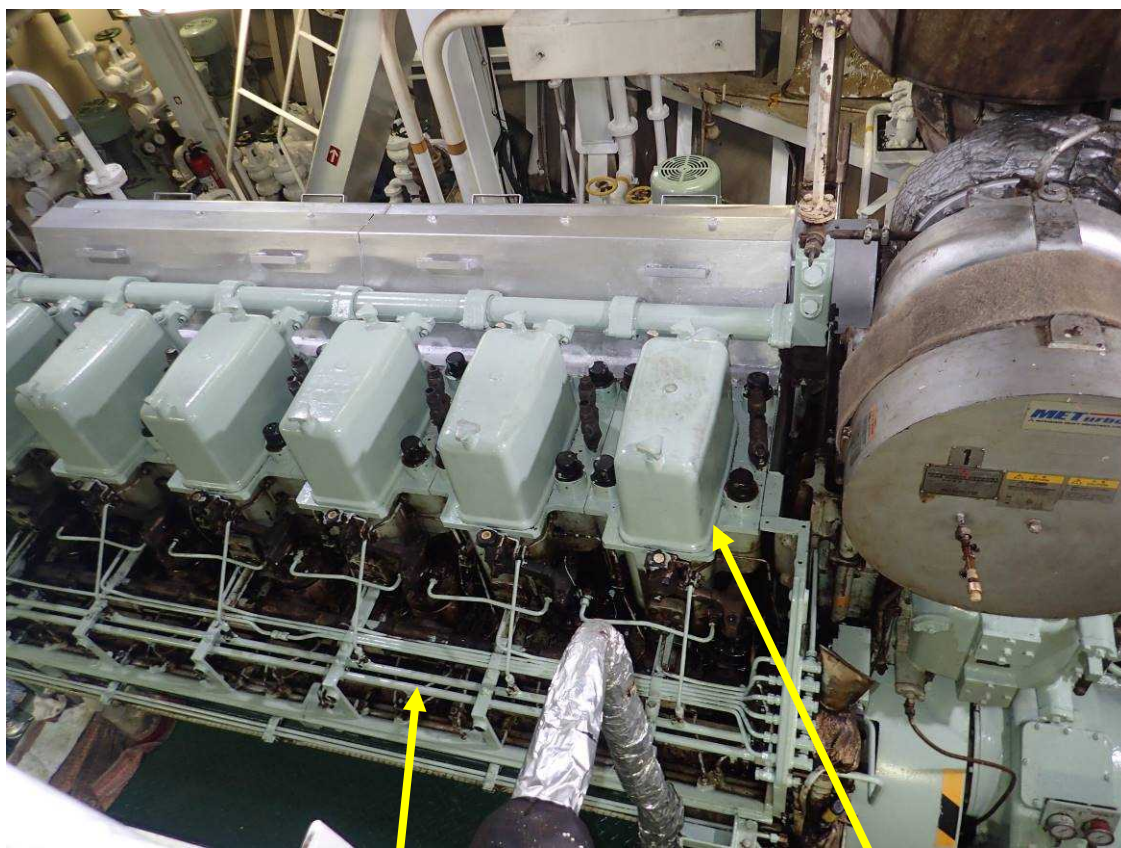
写真2 主機

<p>インシデントの経過</p>	<p>本船は、船長及び機関長ほか4人が乗り組み、空船の状態で、平成30年12月6日19時00分ごろ静岡県沼津市静浦港<sup>しずうら</sup>に向けて愛知県名古屋港を出港し、焼津港沖を北東進していた。</p> <p>機関長は、7日05時30分ごろ、当直機関士から主機の最も船尾側にある1番シリンダの排気ガス温度が500℃以上になっている旨の報告を受け、機関室に赴いて状況を確認し、主機を回転数毎分（rpm）680から600に下げたところ、排気ガス温度が450℃に落ち着いたのを認めた。</p> <p>機関長は、原因を調査したところ、1番シリンダの燃料高圧管固定ボルトが曲損していることが分かり、主機を360rpmに下げたところ、排気ガス温度が450℃に落ち着いたのを認めた。</p> <p>機関長は、さらに調査を続け、1番シリンダの燃料噴射ポンプ（以下「本件ポンプ」という。）取付用スタッドボルト4本のうち2本が折損しているのを発見し、運転の継続が困難であることを船長に報告した。</p> <p>本船は、目的地を近くの静岡県静岡市清水港に変更して航行を続けたものの、機関長が、07時50分ごろ、本件ポンプの振動がさらに大きくなったのを認め、船長に報告した後、主機を停止した。</p> <p>本船は、船長が、航行不能と判断し、A社に連絡してタグボートの手配を要請した後、来援したタグボートにえい航され、13時20分ごろ清水港の岸壁に接岸した。</p> <p>本船は、機関製造業者担当者が調査した結果、本件ポンプ取付用スタッドボルト2本の折損により本件ポンプが取付座から数ミリ浮いた状態であり、燃料高圧管固定ボルト及び燃料主管の曲損が認められた。</p> <p>（付図1 インシデント発生場所概略図、付図2 本件ポンプ取付図、写真1 本船、写真2 主機、写真3 本件ポンプ、写真4 燃料主管、写真5 折損した本件ポンプ取付用スタッドボルト 参照）</p>
<p>その他の事項</p>	<p>本船は、平成30年6月にA社が購入し、8月の定期検査を経て、9月より運航を開始しており、定期検査以前の整備状況が不明であった。</p> <p>本船は、11月13日主機1番シリンダの燃料高圧管ボルトが折損して燃料高圧管から燃料が漏えいし、機関製造業者により本件ポンプ、燃料高圧管及び燃料高圧管固定ボルトの交換等が行われていた。</p> <p>機関長は、11月に実施した修理時、機関修理会社担当者が本件ポンプを取り付けようとした際、無理な体勢で作業を行っていたのを目撃しており、同社担当者が燃料主管を曲げてしまい、本件ポンプの取付け位置が正規の位置からずれて本件ポンプ取付用スタッドボルトを規定のトルクで締められなかったのではないかと本インシデント後に</p>

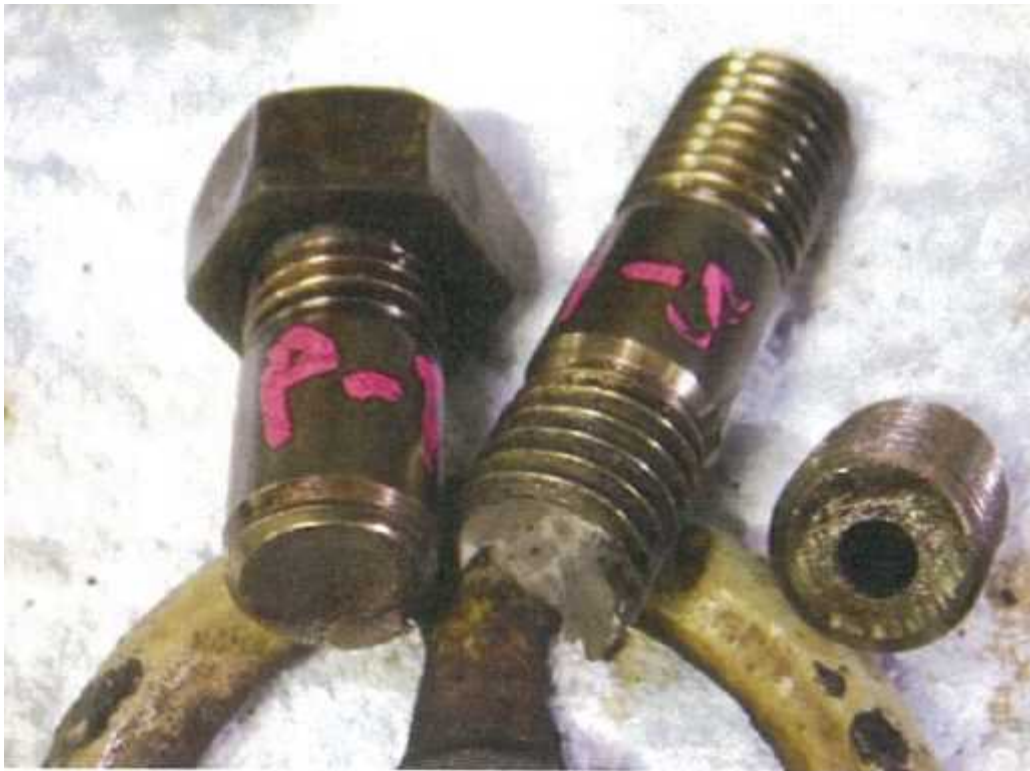
写真5 折損した本件ポンプ取付用スタッドボルト
