船舶インシデント調査報告書

令和元年8月28日

運輸安全委員会（海事専門部会）議決

インシデント種類	運航不能（機関故障）
発生日時	平成31年2月7日 04時20分ごろ
発生場所	茨城県北茨城市大津岬東方沖 平潟港南防波堤灯台から真方位135°840m付近 （概位 北緯36°51.3′ 東経140°48.5′）
インシデントの概要	漁船第一高栄丸 ^{たかえい} は、航行中、主機の運転ができなくなり、運航不能となった。
インシデント調査の経過	平成31年3月18日、本インシデントの調査を担当する主管調査官（横浜事務所）ほか1人の地方事故調査官を指名した。 原因関係者から意見聴取を行った。
事実情報 船種船名、総トン数 船舶番号、船舶所有者等 L×B×D、船質 機関、出力、進水等	漁船 第一高栄丸、19トン IG2-2565（漁船登録番号）、株式会社第一高栄丸 17.00m (Lr) × 4.51m × 1.89m、FRP ディーゼル機関、610kW、平成11年7月 第210-46949号（船舶検査済票の番号） 4サイクル、回転数毎分1,880、6気筒、ボア155mm、使用燃料A重油
乗組員等に関する情報	船長 男性 58歳 一級小型船舶操縦士・特殊小型船舶操縦士・特定 免許登録日 昭和60年10月4日 免許証交付日 平成29年10月11日 （令和5年9月2日まで有効）
死傷者等	なし
損傷	なし
気象・海象	気象：天気 晴れ、風向 南西、風力 2、視界 良好 海象：波高 約1.5m
インシデントの経過	本船は、船長ほか4人が乗り組み、主機の暖機運転を約10分間行って異常のないことを確認した後、沖合底びき網漁の目的で、平成31年2月7日03時55分ごろ千葉県銚子市犬吠埼北東方沖の漁場に向け、茨城県北茨城市平潟港を出港した。 本船は、主機を回転数毎分1,500に増速して南東進中、04時

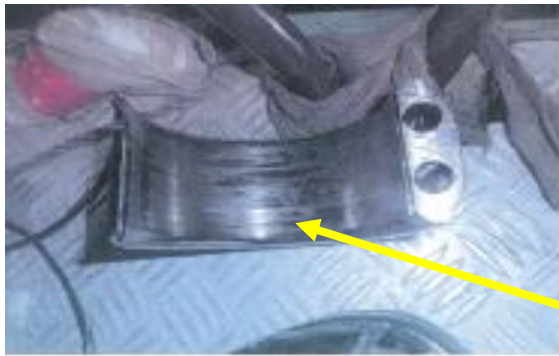
図2 クランクピンメタル

<p>05分ごろ乗組員が右舷中央部に設置された主機のオイルミスト管から白煙が大量に発生し、主機から異音が聞こえたので船長に報告した。</p> <p>船長は、目的地への航行の継続が困難であると判断し、主機の回転数を落とし、平潟港へ向けて帰航を開始したが、04時20分ごろ平潟港南東方沖を北西進中、主機が停止して航行不能となった。</p> <p>本船は、船長が船舶電話で所属する漁業協同組合に、本インシデントの発生を連絡するとともに、僚船に救助を要請し、来援した僚船にえい航され、05時50分ごろ平潟港の岸壁に着岸した。</p> <p>本船は、本インシデント発生時、乗組員が機関室に赴き、主機を調査したところ、主機の警報が発せられておらず、潤滑油圧力計も正常値を示していた。</p> <p>(付図1 インシデント発生場所概略図、写真1 本船、写真2 オイルミスト管(船外)、写真3 オイルミスト管(船内) 参照)</p>
<p>その他の事項</p>	<p>船長は、平成11年7月ごろから本船に船長として乗り組んでおり、本インシデント発生時まで主機に不具合が発生した経験はなかった。</p> <p>本船は、平成29年の定期検査で主機の開放点検を行った際、不具合は認められていなかった。</p> <p>本船の主機は、本インシデント後、機関修理業者に陸揚げされ、開放点検が行われた結果、2番シリンダ(船尾から2番目のシリンダ)に潤滑油の供給が阻害されたことによる不具合が認められ、不具合の状況が次のとおりであった。</p> <p>(1) 2番シリンダのシリンダライナ及びピストンに焼付きが確認された。(図1参照)</p> <div data-bbox="582 1384 1380 1668" data-label="Image"> </div> <p>図1 2番シリンダ</p> <p>(2) 2番シリンダのクランクピンメタルに焼付き及び剥離が認められた。(図2参照)</p>

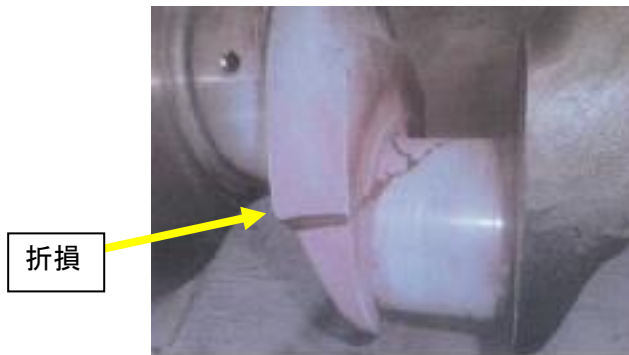
図3 クランク軸

- (3) 2番シリンダのクランクピン及びクランクアームに折損が認められた。(図3参照)

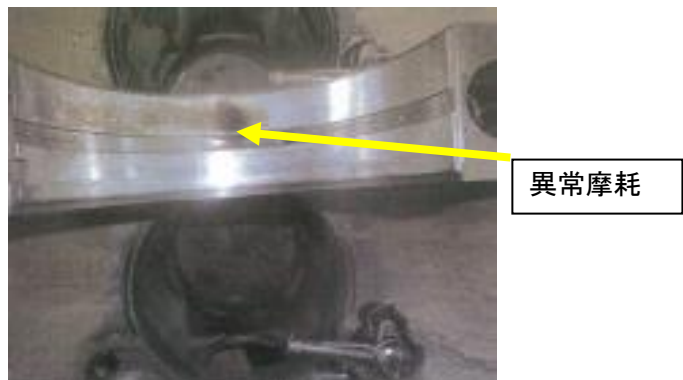
図4 クランクジャーナルメタル

- (4) 2番シリンダの船尾側のクランクジャーナルメタルに異常摩耗が認められた。(図4参照)

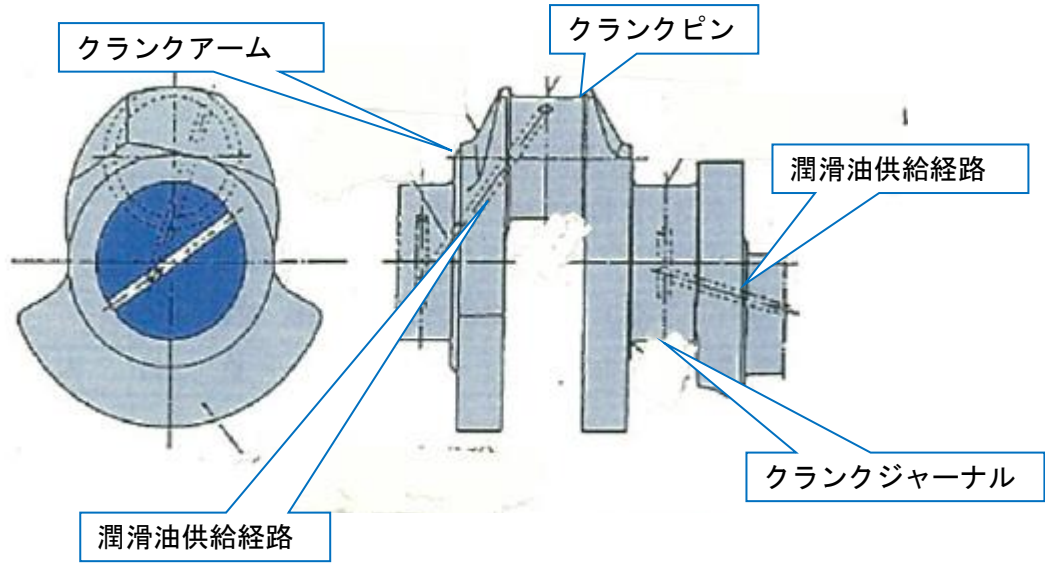
付図2 クランク軸

本船の主機の潤滑油は、クランク軸内部の潤滑油経路を通じて軸受、シリンダ等の各部に供給されるようになっていた。

機関修理業者担当者は、2番シリンダへの潤滑油の供給が阻害され

<p>た原因について、同シリンダへのクランク軸内部の潤滑油経路が詰まった可能性がある判断したが、状況の調査を行わなかった。</p> <p>本船は、2か月ごとに潤滑油が交換されており、本インシデント直前は、平成30年12月下旬に交換され、また、毎月下旬に潤滑油フィルタが交換されており、本インシデント前に金属粉等は認められなかった。</p> <p>本船は、交換した潤滑油の性状分析を行っていなかった。</p> <p>(付図2 クランク軸 参照)</p>
<p>分析</p> <p>乗組員等の関与 船体・機関等の関与 気象・海象等の関与 判明した事項の解析</p>	<p>なし あり なし</p> <p>本船は、大津岬東方沖を北西進中、主機の2番シリンダのシリンダライナ、ピストン及びクランクピンメタルが焼き付き、クランク軸が折損したことから、主機の運転ができなくなり、運航不能となったものと推定される。</p> <p>本船は、クランク軸内の潤滑油供給経路が詰まったことから、2番シリンダへの潤滑油の供給が阻害され、2番シリンダのシリンダライナ、ピストン及びクランクピンメタルが焼き付いた可能性があると考えられるが、クランク軸が廃棄処分されており、潤滑油供給経路が詰まった状況を明らかにすることはできなかった。</p>
<p>原因</p>	<p>本インシデントは、夜間、本船が、大津岬東方沖を北西進中、主機の2番シリンダが焼き付き、クランク軸が折損したため、主機の運転ができなくなったことにより発生したものと推定される。</p>
<p>再発防止策</p>	<p>今後の同種事故等の再発防止及び被害の軽減に役立つ事項として、次のことが考えられる。</p> <ul style="list-style-type: none"> ・ 主機は、異常が認められた場合、直ちに運転を停止して状況を確認し、無理に継続しないこと。 ・ 定期的にシリンダ内を点検し、焼付き等異常のないことを確認すること。 ・ 定期的に潤滑油の性状を分析することが望ましい。
