## 船舶インシデント調査報告書

令和元年9月4日

運輸安全委員会（海事専門部会）議決

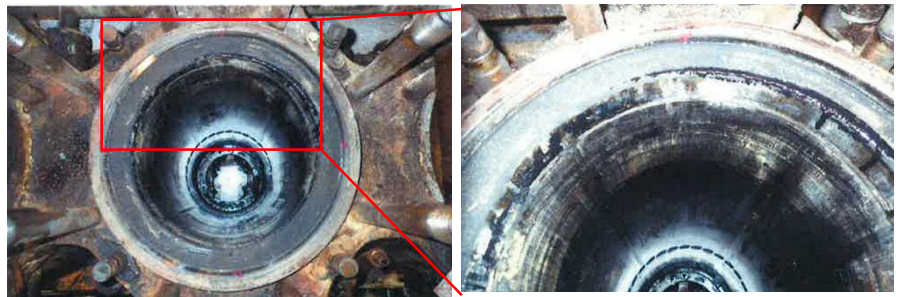
て、焼損が認められた。

(3) シリンダライナ全数に焼損が認められた。

写真1 5番シリンダのシリンダライナ

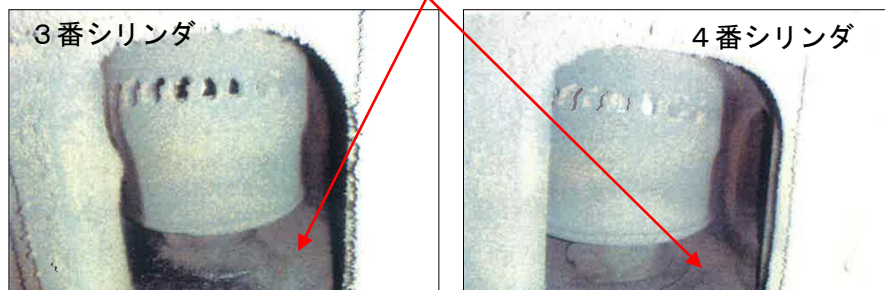
掃気トランク2次室床

(6) 掃気トランク2次室に、多量のカーボン残渣、ランタン油、潤滑油等があり、ドレン排出管の閉塞が認められた。

写真2 シリンダライナ下部

本船は、掃気トランク2次室のドレン弁が閉塞し、同室床に潤滑油等が滞留した状態であったところ、排気管内で爆発が生じたことから、爆風が排気弁及び掃気孔を通して同室に流入し、掃気室火災が発生した可能性があると考えられる。

<p>回転となって破損して主機の運転ができなくなったことにより発生した可能性があると考えられる。</p>
<p><b>再発防止策</b></p>	<p>今後の同種事故等の再発防止及び被害の軽減に役立つ事項として、次のことが考えられる。</p> <ul style="list-style-type: none"> <li>・ 燃料噴射弁の整備を適切に行い、燃料油の温度を適切な粘度となるよう、管理すること。</li> <li>・ 掃気トランク 2 次室のドレン弁の掃除を定期的に行うとともに、同室床の掃除を行い、潤滑油等の滞留を防止すること。</li> </ul>

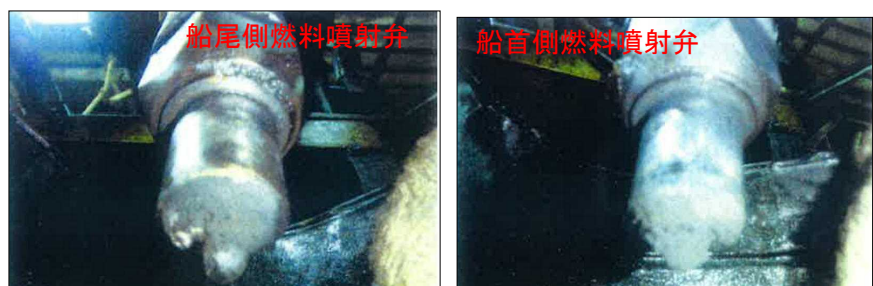
(7) 全シリンダの燃料噴射弁に噴霧不良が、5番シリンダの船首側燃料噴射弁のノズルチップに固着が認められた。

写真3 5番シリンダ燃料噴射弁

本船は、常時、C重油を使用しており、主機の回転数が低い状況下、燃料加熱温度が低かったか、または、燃料噴射弁の噴射圧力の調整が悪かったことから、燃料噴射弁が噴霧不良となって未燃の燃料油が排気集合管内に蓄積した可能性があると考えられる。

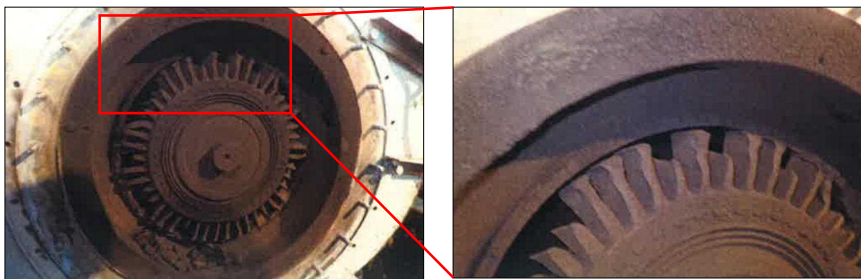
(8) 過給機において、タービン翼全数、軸及び軸受に破損が認められた。

写真4 過給機破損状況

- (1) 出港スタンバイ中、燃料噴射弁の噴霧不良と低負荷回転数とが重なり、未燃の燃料油が排気集合管内に蓄積し、負荷が上昇して排気温度が高温となった際、未燃の燃料油に着火して排気集合管内で爆発が生じ、過給機が過回転となって破損した。
- (2) 一方、掃気トランク2次室のドレン弁が閉塞し、同室床に潤滑油等が滞留した状態であったところ、排気管内で爆発が生じ、爆風が排気弁及び掃気孔を通して同室に流入し、掃気室火災が発生した。

本船は、苅田港内を北東進中、主機の整備が不十分な状況下、主機の燃料噴射弁が噴霧不良となって未燃の燃料油が排気集合管内に蓄積したことから、負荷が上昇して排気温度が高温となった際、未燃の燃料油に着火して排気集合管内で爆発が生じ、過給機が過回転となって破損し、主機の運転ができなくなり、運航不能となった可能性があると考えられる。
