船舶インシデント調査報告書

インシデント種類	運航不能（機関故障）
発生日時	平成30年11月12日 09時30分ごろ
発生場所	北海道根室市納沙布岬南東方沖 納沙布岬灯台から真方位127°306海里（M）付近 （概位 北緯40°11.3′ 東経151°07.3′）
インシデントの概要	漁船第二十三宝亀丸は、漂流中、主機の運転ができなくなり、運航不能となった。
インシデント調査の経過	平成30年11月14日、本インシデントの調査を担当する主管調査官（横浜事務所）ほか1人の地方事故調査官を指名した。 原因関係者から意見聴取を行った。
事実情報 船種船名、総トン数 船舶番号、船舶所有者等 L×B×D、船質 機関、出力、進水等	漁船 第二十三宝亀丸、198トン 126597、北銀リース株式会社（船舶所有者）、折笠漁業株式会社（船舶使用者） 41.94m×7.10m×3.10m、鋼 ディーゼル機関、647kW、昭和58年3月 4サイクル、回転数毎分365、6気筒、ボア260mm、使用燃料C重油
乗組員等に関する情報	船長 男性 65歳 四級海技士（航海） 免許年月日 昭和50年1月31日 免状交付年月日 平成26年3月18日 免状有効期間満了日 令和元年7月12日 機関長 男性 75歳 三級海技士（機関）（機関限定） 免許年月日 平成12年11月27日 免状交付年月日 平成26年12月18日 免状有効期間満了日 令和元年12月17日
死傷者等	なし
損傷	なし
気象・海象	気象：天気 曇り、風向 東、風力 3、視界 良好 海象：波高 約1m

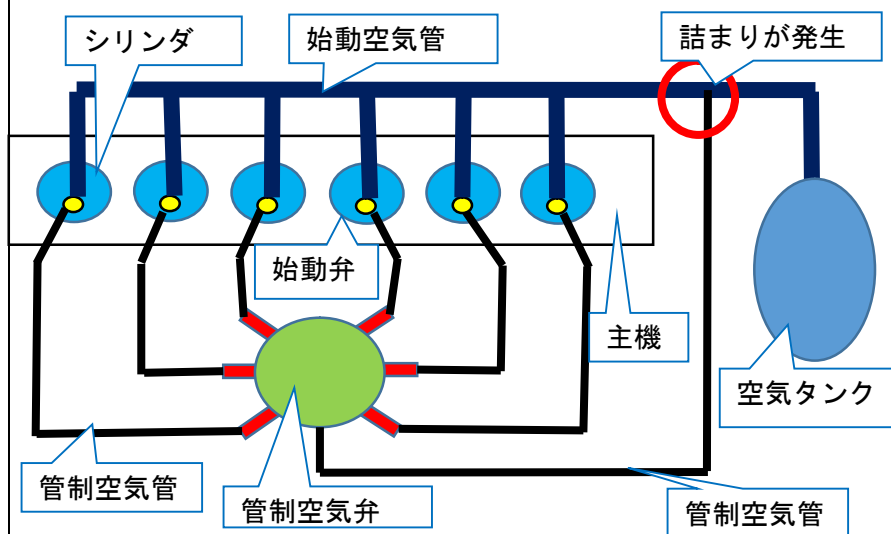
図1 空気管系統概略図

- (1) 始動空気管から分岐する管制空気管の入口付近で、詰まりが発生し、管制空気が管制空気弁に適切に供給されない状態であった。
- (2) 管制空気弁の可動部がグリスの不足による固着及び管制空気の不足により動作せず、始動空気が始動弁よりシリンダ内に供給されず、ピストンが動かない状態であった。(図1参照)
