船舶インシデント調査報告書

令和元年10月9日

運輸安全委員会（海事専門部会）議決

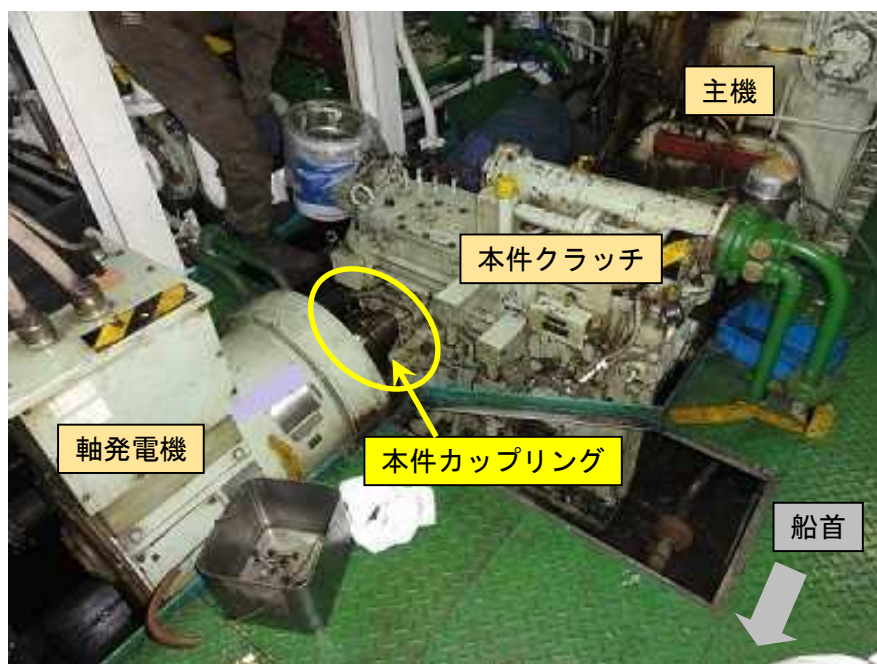
写真 1 主機、本件クラッチ及び軸発電機の配置

軸発電機は、主機の船首側に備えられており、主機に弾性継手で連結された本件クラッチの出力端に本件カップリングで接続されており、主機の回転数が約 1 7 0 rpm 以上で発電できる仕様であった。
(写真 1 参照)

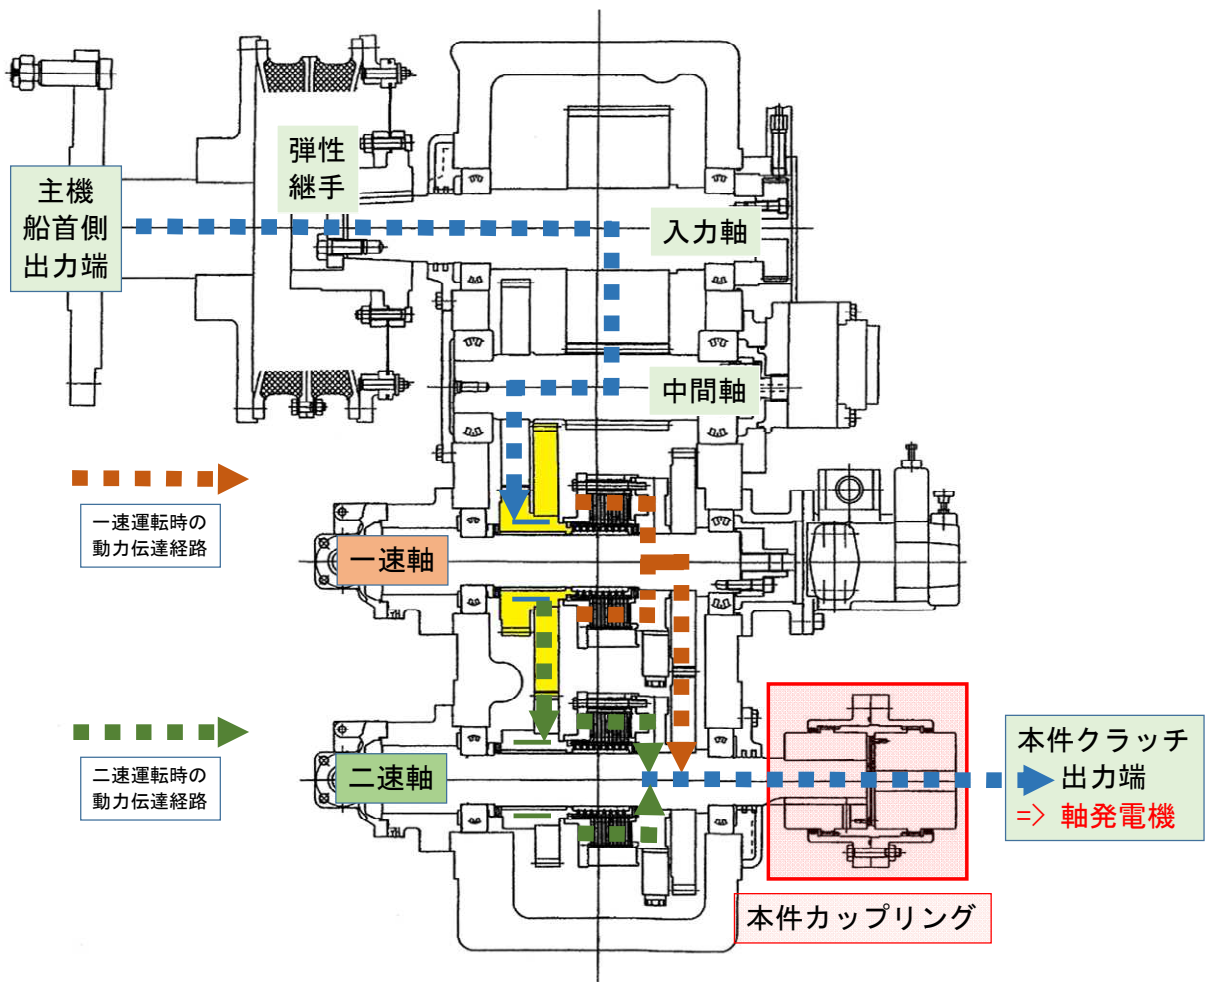
付図2 本件クラッチ概要及び動力伝達経路図

- (1) 本件クラッチ出力端に装備されている‘軸発電機との接続に使用しているギアカップリング’（以下「本件カップリング」という。）の内部ギアが潤滑不足により破損していた。
- (2) 1速軸（主機が高回転での運転時、クラッチ装置が作動して動力が伝達される軸）に装備されているシールリングの一部が劣化して作動油が漏えいしていた。

本件クラッチは、油潤滑式多層クラッチ板を内蔵した 4 軸構造の増速装置兼クラッチで、主機の回転数に合わせて使用するクラッチ板を自動で切り換えて変速（1 速及び 2 速）を行い、クラッチの滑りを調整して出力端（軸発電機と連結されている端部）の回転数制御を行い、軸発電機の回転数を約 1, 2 0 0 rpm としていた。また、本件クラッチは、軸発電機の負荷が低い場合、自動で負荷安定装置（ベースロード油圧ポンプ）を作動させる制御を行っていた。

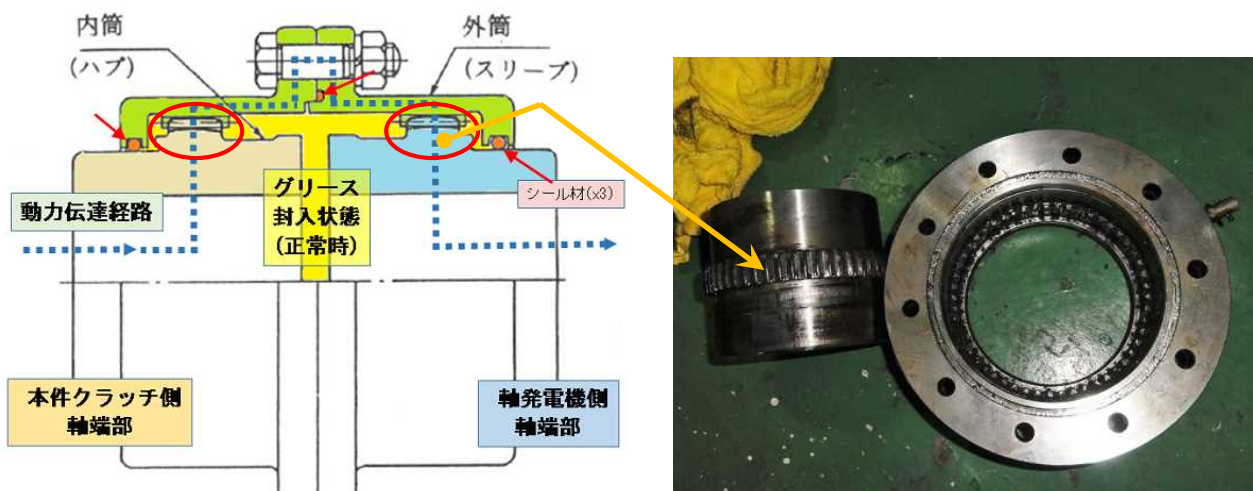
付図3 本件カップリング損傷状況

<p>継いでいた。</p> <p>本件クラッチの取扱説明書によれば、主機回転数（約280～300rpm）で本件クラッチを運転することは、外乱により主機回転数が変動した場合に、1速又は2速への切り換えが頻繁となり軸発電機の回転数が不安定となるので、避けるべきである旨となっており、また、本件カップリングの内部ギアの潤滑に指定のグリースを使用し、約半年ごとに補充を行い、約1年ごとに交換するようになっていた。</p> <p>B社は、制御装置、電磁弁、圧カスイッチ等を8年ごとに更新することを推奨していた。</p>
<p>分析</p> <p>乗組員等の関与</p> <p>船体・機関等の関与</p> <p>気象・海象等の関与</p> <p>判明した事項の解析</p>	<p>あり</p> <p>あり</p> <p>なし</p> <p>本船は、沼島南西方沖を南東進中、軸発電機の運転中に本件クラッチの制御装置が故障して回転数が低下したことから、軸発電機のACBが外れ、船内電源を喪失して主機の運転ができなくなり、運航が阻害されたものと推定される。</p> <p>本船は、本件クラッチの変速が頻繁となる回転数付近で主機の運転が行われ、また、本件クラッチの制御装置に経年劣化が生じたことから、本件クラッチの運転に乱調が発生した可能性があると考えられるが、本件クラッチの回転数が突然低下した状況を明らかにすることはできなかった。</p> <p>本船は、主機を300rpm以上の回転数で運転すると、排気温度が異常に上昇することから、本件クラッチを運転する際に十分な増速ができず、本件クラッチの変速が頻繁となる回転数付近で主機の運転が行われていたものと考えられる。</p> <p>本船は、本件カップリング内のギア歯面の潤滑が充分でない状態で運転が続けられたことから、本件カップリングが破損したものと推定される。</p>
<p>原因</p>	<p>本インシデントは、夜間、本船が、沼島南西方沖を南東進中、軸発電機の運転中に本件クラッチの制御装置が故障して回転数が低下したため、軸発電機のACBが外れ、船内電源を喪失して主機の運転ができなくなったことにより発生したものと推定される。</p>

<p>今後の同種事故等の再発防止に役立つ事項として、次のことが考えられる。</p> <ul style="list-style-type: none"> ・ 機器取扱者は、機器の構造及び運転方法をよく理解して、取扱説明書に記載してある整備事項及び注意事項を遵守すること。 ・ 主要設備の電子制御装置は、製造会社の推奨等に従って定期的な交換を計画することが望ましい。 ・ ギアカップリングの内部に挿入されてあるグリース類は、定期的に補充又は交換を行うこと。
<p>備考</p>	<p>主機駆動軸発電機用クラッチ兼増速装置：二変速増速、4軸、計画伝達能力（軸発電機最大出力）約80kVA、出力端回転数毎分1,200</p>
