船舶インシデント調査報告書

運輸安全委員会（海事専門部会）議決

インシデント種類	運航阻害
発生日時	平成30年12月27日 14時40分ごろ
発生場所	沖縄県 ^{たけとみ} 竹富町 ^{くろしま} 黒島南西方沖 黒島灯台から真方位225° 5.7海里（M）付近 （概位 北緯24° 09.2′ 東経123° 56.1′）
インシデントの概要	旅客フェリーフェリーはてるまは、航行中、操舵装置の制御ができなくなり、運航が阻害された。
インシデント調査の経過	平成31年2月5日、本インシデントの調査を担当する主管調査官（那覇事務所）ほか1人の地方事故調査官を指名した。 原因関係者から意見聴取を行った。
事実情報 船種船名、総トン数 船舶番号、船舶所有者等 L×B×D、船質 機関、出力、進水等	旅客フェリー フェリーはてるま、194トン 114479、有限会社安栄観光（A社） 47.60m×9.30m×5.55m、鋼 ディーゼル機関2基、1,324kW（合計）、平成2年2月24日 4サイクル、回転数毎分1,000、6気筒、ボア190mm、使用 燃料A重油、平成2年1月機関製造
乗組員等に関する情報	船長 男性 59歳 四級海技士（航海） 免許年月日 平成29年8月15日 免状交付年月日 平成29年8月15日 免状有効期間満了日 令和4年8月14日 機関長 男性 55歳 四級海技士（機関）（機関限定） 免許年月日 平成19年7月31日 免状交付年月日 平成29年3月23日 免状有効期間満了日 令和4年7月30日 機関士A 男性 41歳 六級海技士（機関）（機関限定） 免許年月日 平成29年10月31日 免状交付年月日 平成29年10月31日 免状有効期間満了日 令和4年10月30日
死傷者等	なし

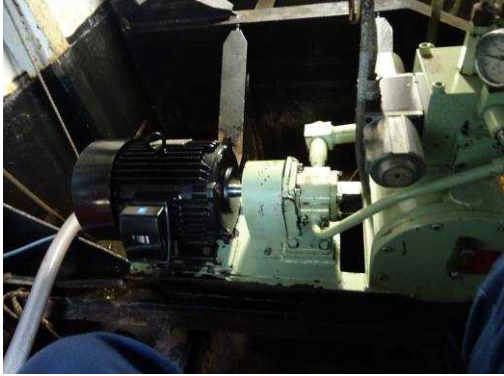
損傷	なし
気象・海象	気象：天気 晴れ、風向 北東、風力 5、視界 良好 海象：波高 約2.0m
インシデントの経過	<p>本船は、船長、機関長及び機関士Aほか3人が乗り組み、旅客26人を乗せ、沖縄県竹富町波照間港<small>はてるま</small>と石垣市石垣港<small>いしがき</small>間の定期運航の目的で、平成30年12月27日14時00分ごろ石垣港に向けて波照間港を出港した。</p> <p>本船は、14時10分ごろ、船長が、手動操舵から自動操舵に切り替え、約12ノットの対地速力で東北東進した。</p> <p>本船は、14時40分ごろ、黒島南西方沖において、操舵装置の制御電源喪失の警報が作動して操舵不能となり、船長が、非常操舵に切り替え、機関長及び機関士Aに操舵機の点検を指示した。</p> <p>機関長及び機関士Aは、舵機室に移動して調査したところ、操舵機の油圧ポンプ駆動用モーター（以下「本件モーター」という。）が止まっており、操舵機始動盤内のブレーカーが断の状態となっているのを認めた。</p> <p>機関長は、操舵機始動盤内のブレーカーを入れたところ、本件モーターから白い煙が上がったので、固定子コイルが短絡し、過電流が流れて本件モーターが焼損したと思い、同ブレーカーを断にした。</p> <p>船長は、機関長からの報告を受け、石垣港に向かう予定航路は狭い航路なので、非常操舵で航行するのは困難であると判断し、A社担当者に電話連絡して支援を求めた。</p> <p>本船は、黒島東方沖において、来援した石垣港に向かう僚船（旅客船）に旅客を移乗させた後、予定航路を変更し、西表島<small>いりおもて</small>を迂回する航路を航行して石垣港に入港した。</p> <p>本船は、本インシデント後、本件モーターの同型品がA社によって手配され、機関長及び機関士Aによって換装された。</p> <p>（写真1、写真2、付図1 インシデント発生場所概略図 参照）</p> <div data-bbox="715 1556 1217 1928" data-label="Image"> </div> <p data-bbox="815 1955 1098 1989">写真1 本件モーター</p>

<p>本件モーターの絶縁抵抗が低下して短絡し、過電流が流れて固定子コイルが焼損した可能性があるため、油圧ポンプが運転できなくなり、操舵装置が制御できなくなったことにより発生したものと考えられる。</p>
再発防止策	<p>今後の同種事故等の再発防止に役立つ事項として、次のことが考えられる。</p> <ul style="list-style-type: none"> ・ 定期的に絶縁抵抗の点検を行い、要すれば修理等を行うこと。 ・ 操舵装置のような運航に関わる重要機器について、予備の部品を積み込んでおくことが望ましい。
備考	<p>操舵装置：油圧操舵機、平成2年2月製造</p>
