## 船舶インシデント調査報告書

インシデント種類	運航不能（機関故障）
発生日時	令和元年5月23日 06時15分ごろ
発生場所	兵庫県姫路市家島港 家島港北防波堤灯台から真方位050° 210m付近 （概位 北緯34° 41.1′ 東経134° 32.6′）
インシデントの概要	貨物船兼砂利運搬船いざなぎは、北東進中、主機の運転ができなくなり、運航不能となった。
インシデント調査の経過	令和元年8月13日、本インシデントの調査を担当する主管調査官（神戸事務所）ほか1人の地方事故調査官を指名した。 原因関係者から意見聴取を行った。
<b>事実情報</b> 船種船名、総トン数 船舶番号、船舶所有者等 L×B×D、船質 機関、出力、進水等	貨物船兼砂利運搬船 いざなぎ、488トン 134794、株式会社SMHD（A社） 71.55m×13.00m×7.10m、鋼 ディーゼル機関、736kW、平成8年6月 4サイクル、回転数毎分230、6気筒、ボア340mm、使用燃料 A重油、平成8年4月機関製造
乗組員等に関する情報	船長 男性 60歳 四級海技士（航海） 免許年月日 平成10年7月31日 免状交付年月日 平成30年3月22日 免状有効期間満了日 令和5年7月30日 機関長 男性 45歳 六級海技士（機関）（機関限定） 免許年月日 平成28年12月5日 免状交付年月日 平成28年12月5日 免状有効期間満了日 令和3年12月4日
死傷者等	なし
損傷	なし
気象・海象	気象：天気 晴れ、風向 北、風力 2、視界 良好 海象：海上 平穏
インシデントの経過	本船は、船長及び機関長ほか4人が乗り組み、令和元年5月23日06時00分ごろ空船の状態で見浜港川崎区に向けて家島港を出港

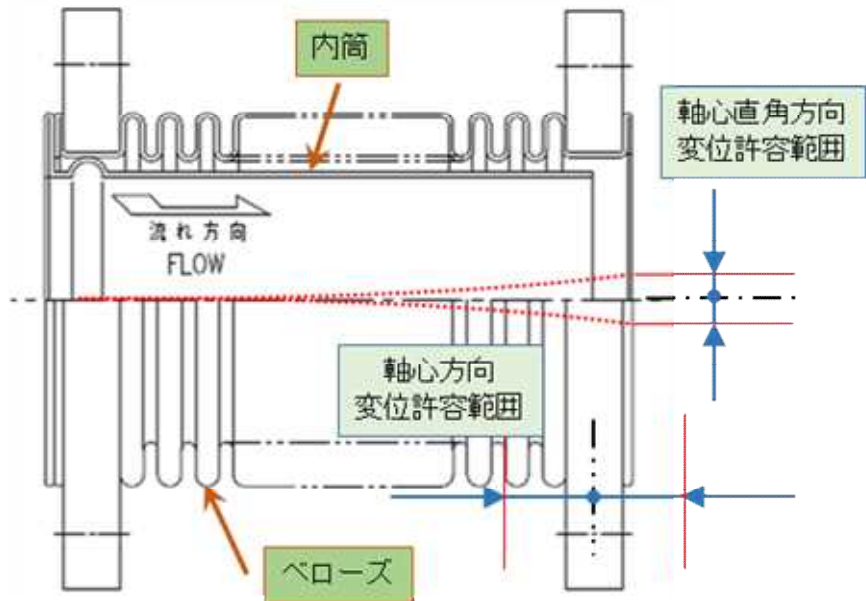
図2 本件継ぎ手 (参考)

本件継ぎ手は、主機の上下排気マニホルドに合計5個装備されている伸縮継ぎ手の一つであり、口径125Aの高耐腐食性ステンレス鋼材で製造された単式ベローズ形継ぎ手で、許容できる変位が軸心方向

に±約20mm、軸心直角方向に±数mmであった。(図2参照)

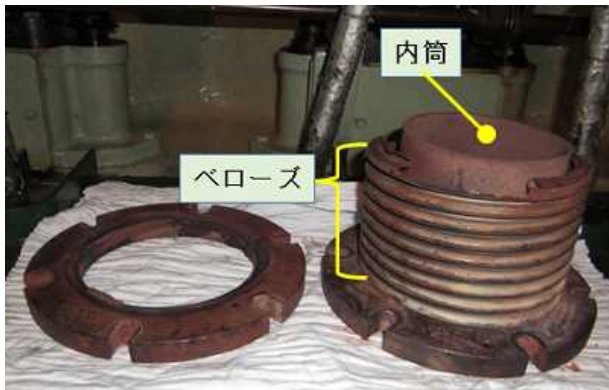
写真1 本件継ぎ手の破損状況

機関長は、06時20分ごろ過給機付近の断熱材等を外して点検したところ、‘上部排気マニホルドの過給機入口に接続する伸縮継ぎ手’（以下「本件継ぎ手」という。）が破損していることが分かった。

本船は、本件継ぎ手のペローズが経年劣化等(硬化)を生じ、排気マニホルドと本件継ぎ手との軸心の変位が許容量を越えたことから、本件継ぎ手が破損したものと考えられる。

本船は、岸壁に係留中、B社担当者及びA社が手配した機関整備会社担当者が本件継ぎ手の交換を進めたところ、上部排気マニホルドと本件継ぎ手との間の軸心の変位量が約40mmあり、A社が手配した鉄工所担当者により軸心の調整を行った後、19時30分ごろ本件継ぎ手を交換し、主機を復旧して運航を再開した。

<b>再発防止策</b>	<p>今後の同種事故等の再発防止に役立つ事項として、次のことが考えられる。</p> <ul style="list-style-type: none"><li>・ディーゼル機関の運転中に排気ガスの臭気を感じた場合には、排気マニホールド周辺での漏えいを疑い、必要に応じて断熱材を外して伸縮継ぎ手等を点検し、修理等を行うこと。</li><li>・主機の排気マニホールドの位置がずれて、伸縮継ぎ手の取付けが困難な場合は、機関製造会社のアドバイスを受けることが望ましい。</li></ul>
--------------	---
