船舶インシデント調査報告書

令和元年12月11日
運輸安全委員会（海事専門部会）議決

インシデント種類	運航不能（機関故障）
発生日時	平成31年3月26日 07時10分ごろ
発生場所	大分県 ^{ひめしま} 姫島村姫島北方沖 姫島灯台から真方位357° 5.2海里（M）付近 （概位 北緯33° 49.0′ 東経131° 41.7′）
インシデントの概要	貨物船あんだんてかたーびれは、西北西進中、主機の運転ができなくなり、運航不能となった。
インシデント調査の経過	平成31年4月9日、本インシデントの調査を担当する主管調査官（門司事務所）ほか1人の地方事故調査官を指名した。 原因関係者から意見聴取を行った。
事実情報 船種船名、総トン数 船舶番号、船舶所有者等 L×B×D、船質 機関、出力、進水等	貨物船 あんだんてかたーびれ、499トン 141344、山口汽船株式会社、徳山海陸運送株式会社、独立行政法人鉄道建設・運輸施設整備支援機構 76.82m×12.30m×6.90m、鋼 ディーゼル機関、882.6kW、平成22年9月11日 4サイクル、回転数毎分1,000、6気筒、ボア200mm、使用燃料C重油、平成22年6月機関製造
乗組員等に関する情報	船長 男性 63歳 四級海技士（航海） 免許年月日 昭和58年11月11日 免状交付年月日 平成31年2月13日 免状有効期間満了日 令和6年2月12日 機関長 男性 53歳 四級海技士（機関） 免許年月日 平成元年1月30日 免状交付年月日 平成30年11月19日 免状有効期間満了日 令和6年1月29日
死傷者等	なし
損傷	なし
気象・海象	気象：天気 曇り、風向 西、風速 12～13m/s、視界 良好 海象：波高 約2m

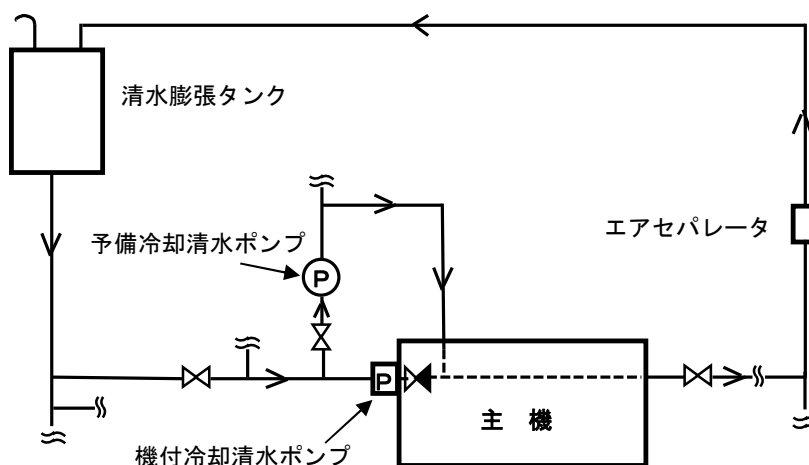
図1 冷却清水系統略図

機関長は、機関室に入った際、主機が動いているものの、機関監視モニタ画面の主機の冷却清水圧力低下警報ランプが点灯しており、また「主機駆動の冷却清水ポンプ」（以下「機付冷却清水ポンプ」という。）の出口圧力計の針が著しく振れていたため、すぐに電動の予備冷却清水ポンプを運転した。

本船は、冷却清水の圧力が正常に戻り、機付冷却清水ポンプの出口圧力計の針の振れが治まったが、その後再度冷却清水の圧力低下警報が鳴った。

機関長は、冷却清水システムのサイトグラス内に泡を認めたのでエアが混入したのではないかと考え、本船が姫島北方沖を西北西進中、07時10分ごろ主機を停止して点検することにした。（図1参照）

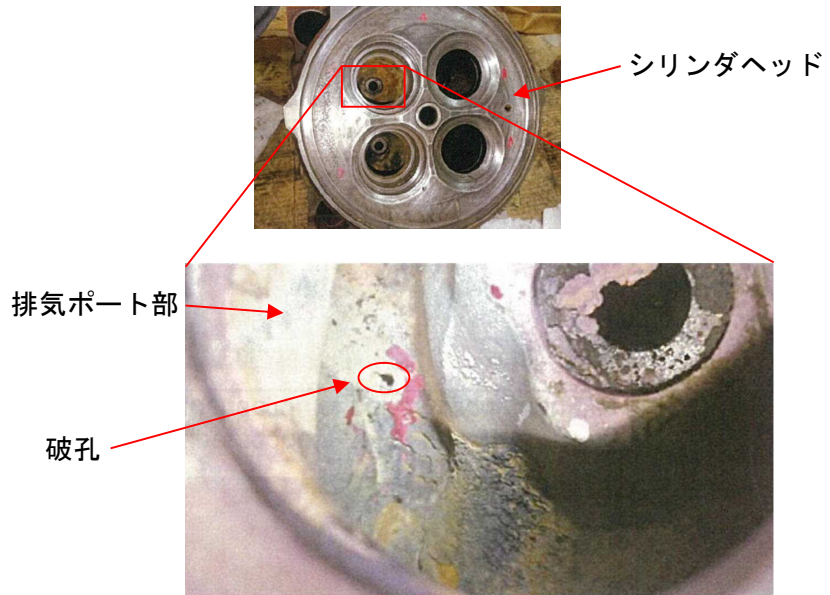
写真1 排気ポート部の破孔の状況

主機は、点検の結果、5番シリンダのシリンダヘッド排気ポート部

に排気側からの腐食による破孔が、また過給機に冷却水の浸入が認められ、のち修理された。(写真1参照)

主機は、平成30年11月に行われたドック時、3番及び5番シリンダ排気ポート部に肉厚の減少が見られたが、減少の激しかった3番シリンダのシリンダヘッドを予備品と交換し、次のドックで5番シリンダのシリンダヘッドを交換する予定となっていた。

機関長は、航行中、主機の排気ガスが5番シリンダのシリンダヘッド排気ポート部に発生した破孔から冷却清水系統に侵入したので冷却清水の圧力が低下したと本インシデント後に思った。

機関長は、主機を停止してエア抜きを行ったことから、冷却清水が5番シリンダのシリンダヘッド排気ポート部に発生した破孔から排気側に流入し、排気集合管を伝って4～6番シリンダ内に流れ込んだので、エアランニングを行った際、4～6番シリンダの指圧器弁から水が噴出したと本インシデント後に思った。

<p>気象・海象等の関与 判明した事項の解析</p>	<p>なし</p> <p>本船は、姫島北方沖を西北西進中、平成30年11月のドックで肉厚の減少が認められて次のドックで交換が予定されていた主機5番シリンダのシリンダヘッド排気ポート部に破孔を生じて排気ガスが冷却清水系統に混入し、冷却清水の圧力が低下したことから、主機の運転ができなくなり、運航不能となったものと推定される。</p>
<p>原因</p>	<p>本インシデントは、本船が、姫島北方沖を西北西進中、平成30年11月のドックで肉厚の減少が認められて次のドックで交換が予定されていた主機5番シリンダのシリンダヘッド排気ポート部に破孔を生じて排気ガスが冷却清水系統に混入し、冷却清水の圧力が低下したため、主機の運転ができなくなったことにより発生したものと推定される。</p>
<p>再発防止策</p>	<p>今後の同種事故等の再発防止に役立つ事項として、次のことが考えられる。</p> <ul style="list-style-type: none"> ・ 船舶所有者は、主機シリンダヘッドの排気ポート部に肉厚の減少が認められる場合には、早めにシリンダヘッドを取り替えることが望ましい。
