船舶インシデント調査報告書

令和2年1月29日
 運輸安全委員会（海事専門部会）議決
 委員 佐藤 雄二（部会長）
 委員 田村 兼吉
 委員 岡本 満喜子

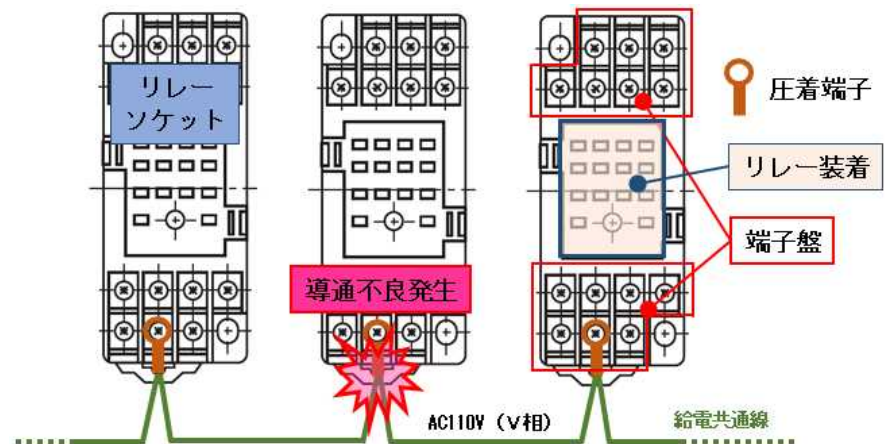
図1 制御回路概要

クの液位低下を検出するリレー（リレー番号X8）に電源（AC110V）を供給している電線の1本を引っ張ると、「リレー番号X8のリレーソケットの端子盤」（以下「本件端子盤」という。）から抜けてくることを知った。（図1参照）

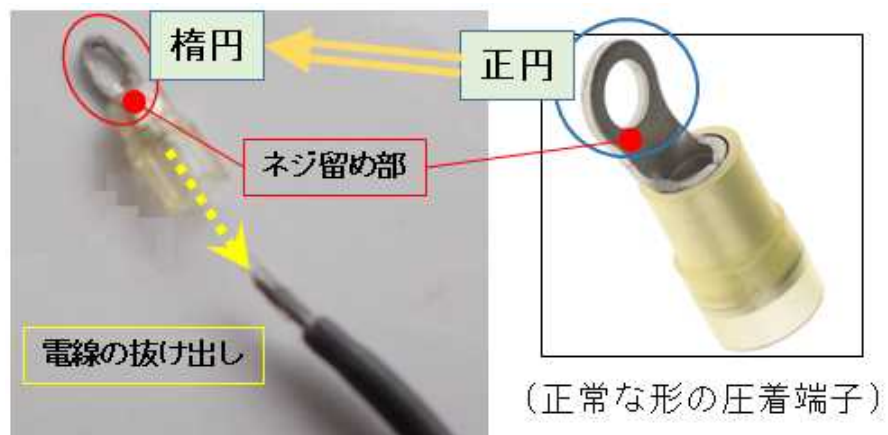
写真1 本件端子盤での電線の接続状況

本船は、本件端子盤に接続されている電線の圧着端子内部で導通不良を起こしていたので本件回路にチャタリングが発生していたことが分かり、本件端子盤に残っていた圧着端子を交換のために取り外すと、ネジ留め部が正円形から楕円形に大きく変形させて取付けられていた。（写真1参照）

<p>気象・海象等の関与 判明した事項の解析</p>	<p>なし</p> <p>本船は、徳島小松島港徳島第1区において入港作業中、本件端子盤に接続する配線が外れかけて導通不良を起こしたことから、チャタリングが発生し、本件回路が誤作動を起こしてバウスラストが停止し、円滑かつ安全な出入港作業ができなくなって運航が阻害されたものと考えられる。</p> <p>本船は、本件端子盤に使用されていた圧着端子のサイズが適正でなかったことから、接続する電線が長期にわたり振動し、圧着端子内で配線の接続が外れかけていた可能性があると考えられる。</p>
<p>原因</p>	<p>本インシデントは、本船が、徳島小松島港徳島第1区において入港作業中、圧着端子のサイズが適正でなく、本件端子盤に接続する配線が外れかけて導通不良を起こしたため、チャタリングが発生し、本件回路が誤作動を起こしてバウスラストが停止し、円滑かつ安全な出入港作業ができなくなったことにより発生したものと考えられる。</p>
<p>再発防止策</p>	<p>今後の同種事故等の再発防止に役立つ事項として、次のことが考えられる。</p> <ul style="list-style-type: none"> ・ リレーソケットの端子盤に使用する圧着端子は、変形させて使用することはせずに、端子盤の接続用ネジに適合したサイズのものを使用すること。また、被覆付き圧着端子を用いて電線と結合させる（カシメる）際は、専用の工具を使うこと。 ・ 電気機器の制御盤は、定期的に点検を行い、配線の緩みや振動の有無を確認すること。 ・ 制御盤内でチャタリングが発生する場合は、速やかにその原因の調査を行い修理すること。また、原因が不明又は修理が困難な場合、機器の使用をやめて製造会社に相談することが望ましい。

本船は、修理後にバウラスタの試運転を行い、本件回路でのチャタリング及びバウラスタの異常停止が解消されたことを確認し、19日11時0分ごろ運航を再開した。

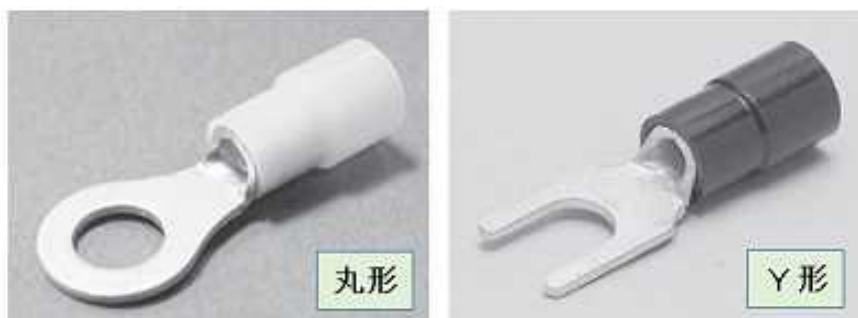
写真3 圧着端子の型式の違い

本件回路に使用されているリレーソケットの規格表によれば、端子盤接続用ネジの規格がM3（外径3mmのメートル寸法ネジ）、各端子間のチャンネル幅が約6mmで、これらのサイズに合致した「丸形」又は「Y形」の圧着端子を使用することとなっている。（写真3参照）

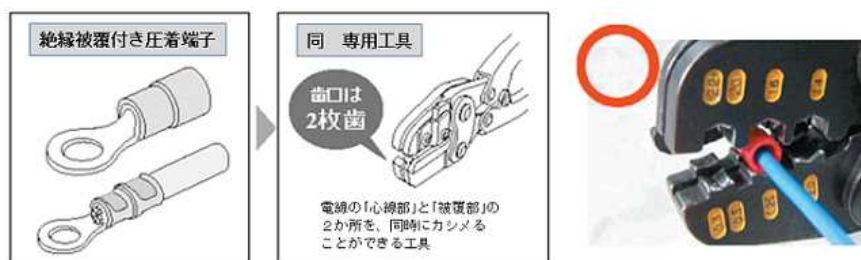
図2 絶縁被覆付き圧着端子の正しいカシメ方

圧着端子製造業者が発行した製品総合カタログ内の参考資料によれば、絶縁被覆付き圧着端子を用いて電線と結合を行う際には、二枚刃の「絶縁被覆付き圧着端子用圧着工具」を使用することとされている。（図2参照）

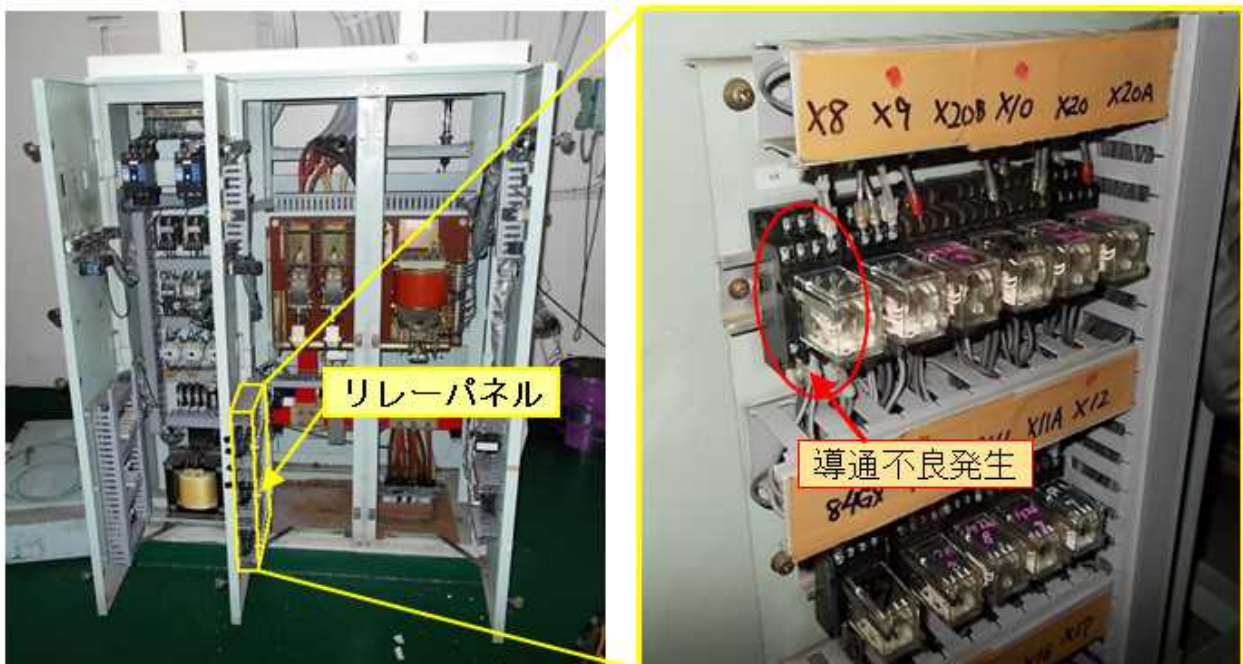
写真2 バウスラスト始動器制御盤及びリレーパネル

本船は、まれに波高が高い海域を航行する際、船首部が約2m浮き沈みを行って船体に激しい振動が発生していた。また、バウスラストの始動器パネルは、バウスラスト本体との間の距離が約4mと近く、バウスラストの運転中にパネル全体が僅かに振動していた。
