船舶インシデント調査報告書

インシデント種類	運航不能（機関故障）
発生日時	令和元年8月26日 03時00分ごろ
発生場所	石川県金沢港北北西方沖 滝崎灯台から真方位256°13.4海里（M）付近 （概位 北緯36°52.6′ 東経136°28.8′）
インシデントの概要	漁船第十五龍運丸は、南南西進中、主機の運転ができなくなり、運航不能となった。
インシデント調査の経過	令和元年8月28日、本インシデントの調査を担当する主管調査官（神戸事務所）ほか1人の地方事故調査官を指名した。 原因関係者から意見聴取を行った。
事実情報 船種船名、総トン数 船舶番号、船舶所有者等 L×B×D、船質 機関、出力、進水等	漁船 第十五龍運丸、8.5トン AM2-5392（漁船登録番号）、個人所有 13.70（Lr）×3.52m×1.31m、FRP ディーゼル機関、551.6kW、平成2年11月5日 4サイクル、回転数毎分2,100、6気筒、ボア135mm、使用燃料A重油
乗組員等に関する情報	船長 男性 71歳 一級小型船舶操縦士・特殊小型船舶操縦士・特定 免許登録日 昭和56年7月28日 免許証交付日 平成30年1月30日 （令和5年3月27日まで有効）
死傷者等	なし
損傷	なし
気象・海象	気象：天気 晴れ、風向 北、風力 2、視界 良好 海象：波高 約0.5m
インシデントの経過	本船は、船長ほか2人が乗り組み、売船に伴う回航中、途中で寄港した山形県酒田市酒田港を出港して約10ノットの速力で能登半島西方沖を南南西進していた。 船長は、当直者と共に操舵室で周囲の状況を監視中、令和元年8月26日03時00分ごろ機関室の方から燃料油のような異臭がすることに気付き、操縦室から機関室の内部を覗いても燃料油の漏れている箇所が分からなかったため、操縦室を離れて上甲板に降り、機関室内

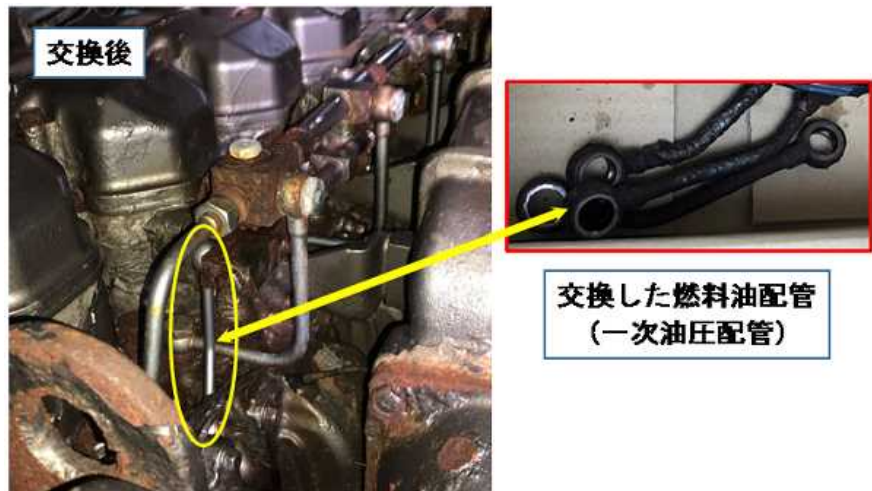
船長は、主機周辺を点検したところ、主機6番シリンダの燃料油配管から燃料油が漏えいして船底まで流れていることを認め、漏えいした燃料油が着火して火災が発生する危険を感じたので運航を取りやめることとし、直ちに当直者に微速前進まで減速するように指示した。
(写真1参照)

写真1 漏えいした燃料油配管

本船は、造船所の岸壁に係留中、船長が手配した機関整備会社担当者により燃料油の漏えい箇所の調査が行われ、主機6番シリンダの燃料油一次油圧配管(以下「本件燃料管」という。)が腐食割れにより破損していたことが分かり、本件燃料管を交換後に運航を再開した。

本船は、主機等の整備状況及び運転状態の確認が十分でなく、また、本件燃料管に腐食が進んでいる状況下、能登半島西方沖を南南西進中、本件燃料管が破損したことから、燃料油が漏えいし、船長が火災発生危険性を感じて主機の運転を取りやめ、運航不能となったものと推定される。

<ul style="list-style-type: none">・ 船舶所有者は、船を回航する前、主機等の整備状況及び運転状況を十分に確認すること。・ 腐食が進んだ燃料油管は、交換すること。
--	--

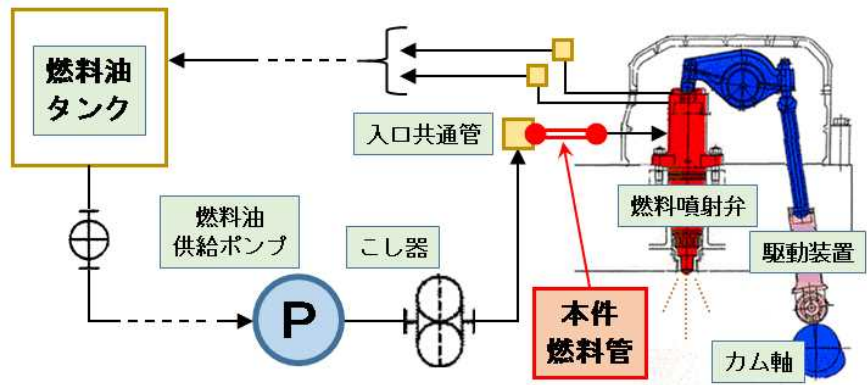
図1 本船主機の燃料系統図

主機は、船尾側から順にシリンダ番号が付された過給機付きディーゼル機関であり、機関室の中央付近に据付け、機関に付属した燃料油供給ポンプで約0.5MPaまで加圧された燃料油を、入口共通管及び本件燃料管を経由して各シリンダに導き、燃料噴射弁の構造の一部である燃料噴射装置(ユニットインジェクタ)により約35MPaまで再加圧していた。(図1参照)
