船舶インシデント調査報告書

インシデント種類	運航不能（機関故障）
発生日時	令和元年7月28日 01時00分ごろ
発生場所	和歌山県串本町 ^{かしの} 檜野埼東北東方沖 檜野埼灯台から真方位067° 24.0海里（M）付近 （概位 北緯33° 37.6′ 東経136° 18.2′）
インシデントの概要	貨物船さんふらわあとうきょうは、東北東進中、主機のオイルミスト警報が発せられ、減速航行して入港した後、主機の運転ができなくなり、運航不能となった。
インシデント調査の経過	令和元年9月6日、本インシデントの調査を担当する主管調査官（横浜事務所）ほか1人の地方事故調査官を指名した。 原因関係者から意見聴取を行った。
事実情報 船種船名、総トン数 船舶番号、船舶所有者等 L×B×D、船質 機関、出力、進水等	貨物船 さんふらわあとうきょう、10,503トン 134435、 ^{ほうせい} 鳳生汽船株式会社（A社） 166.90m×27.00m×17.94m、鋼 ディーゼル機関、15,345kW、平成15年8月 2サイクル、回転数毎分127、9気筒、ボア520mm、使用燃料 C重油
乗組員等に関する情報	船長 男性 64歳 三級海技士（航海） 免許年月日 昭和53年6月2日 免状交付年月日 平成30年3月29日 免状有効期間満了日 令和5年4月29日 機関長 男性 59歳 三級海技士（機関） 免許年月日 平成9年12月3日 免状交付年月日 平成29年10月11日 免状有効期間満了日 令和4年12月2日
死傷者等	なし
損傷	なし
気象・海象	気象：天気 晴れ、風向 南南西、風力 3、視界 良好 海象：波高 約1.0m

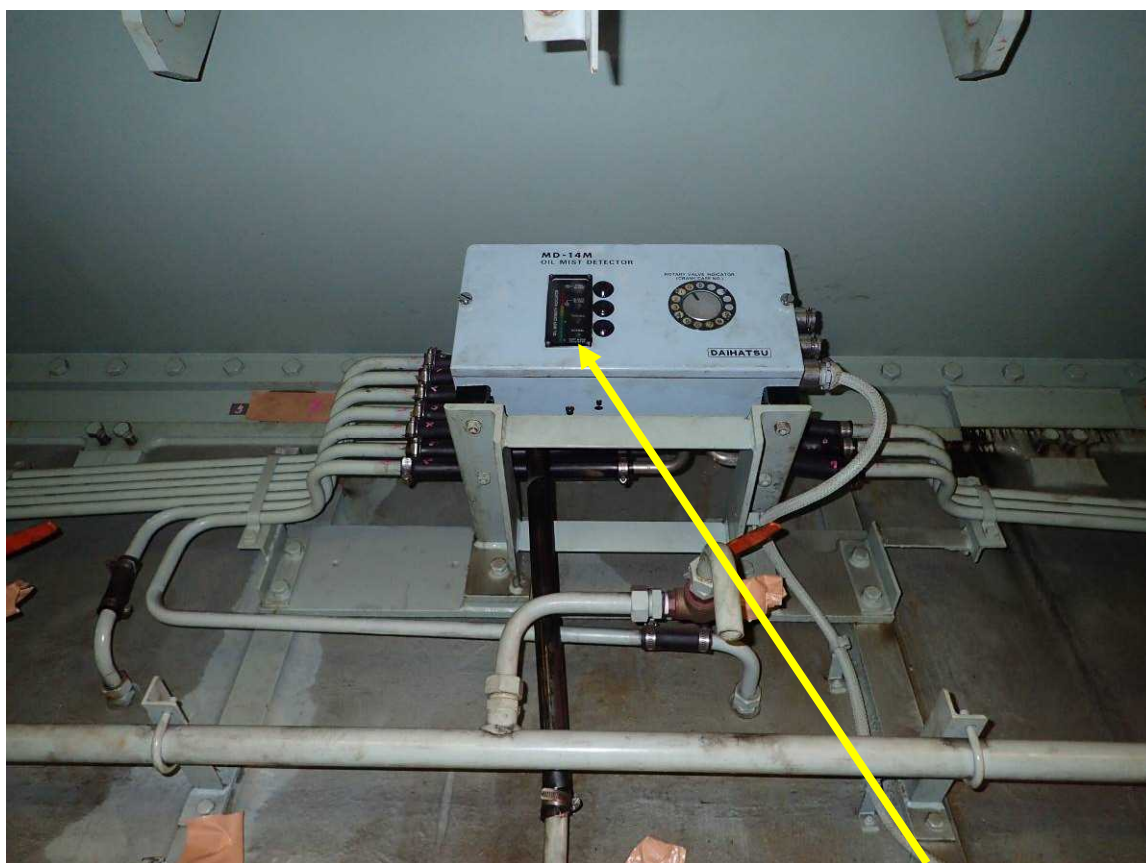
写真3 オイルミスト警報装置

<p>リンダずつ順に検出し、同室内のオイルミストの濃度分布状態を表示するものであった。</p> <p>本件警報は、軸の焼付き等不具合の発生により、高温で霧状になった潤滑油が酸素と混ざれば爆発する危険性があるので、霧状になった潤滑油の濃度を検知して警報を発するものである。</p> <p>本船の主軸受は、5番及び6番主軸受は、4番シリンダの前後の軸受であった。</p> <p>本船は、定期的にクランクデフレクションを計測しており、平成31年3月に計測された際、異常値は認められなかった。</p> <p>本船は、2年ごとの入渠時に順に主軸受の開放検査を行い、平成12年まで毎回約半数の開放検査を実施していたが、船級との協議により、平成26年以降は毎回2箇所^{箇所}の開放検査を実施していた。</p> <p>5番主軸受は、平成22年に上下とも開放、交換されて以降、また、6番主軸受は平成24年以降、7番主軸受は平成26年以降それぞれ開放検査が実施されていなかった。</p> <p>今回不具合が発見された5番及び6番主軸受メタルは、ホワイトメタルの摩耗が進んでおり、クランク軸のジャーナル部と主軸受メタルとの間に間隙が認められ、7番主軸受メタルは、ホワイトメタルが溶損してめくれ上がっているのが認められた。</p> <p>本船の主機潤滑油系統は、ピストンと主軸受は別系統となっていた。</p> <p>本船の主機の運転時間は、年間約6,000時間であった。</p> <p>本船の潤滑油は、1度に全量が交換されたことはなく、3ヶ月毎に約6kl補給しながら、その度に性状分析が実施されていたが、分析項目が粘度、アルカリ価、水分等であり、金属成分の分析が実施されていなかった。</p> <p>機関長は、当初本件警報が発せられた際、以前にもミストレベルの表示が不安定な状態があり、検出器のセンサの汚れによる誤警報であったので、主軸受が焼き付いたかもしれないと思ったが、センサの確認を優先し、警報が消えたのでそのまま航行を再開した。</p> <p>本船は、主機の主軸が抜き出された際、5番主軸受のサドル部両舷側にフレットング及び振動により発生したクラックが発見された。</p>

オイルミストレベル表示部

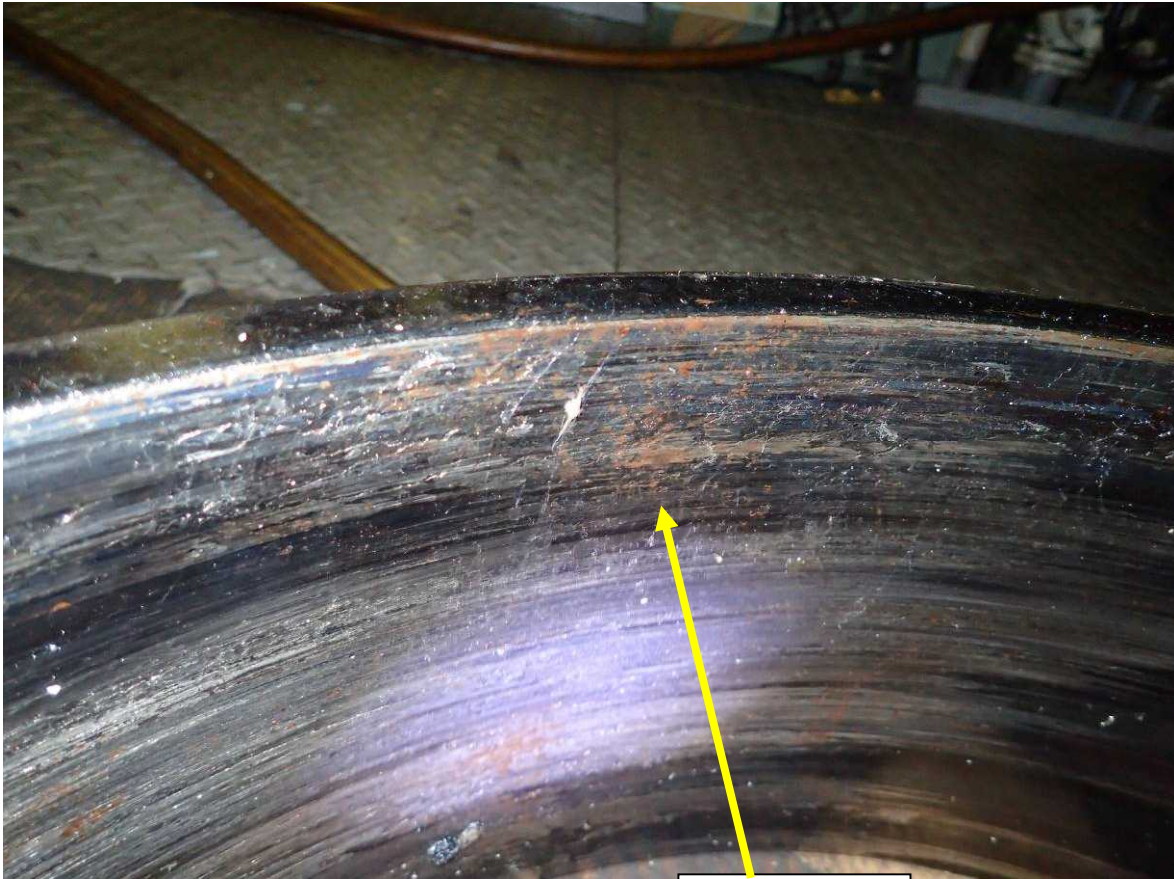
写真4 5番主軸受メタル

<p>分析</p> <p>乗組員等の関与</p> <p>船体・機関等の関与</p> <p>気象・海象等の関与</p> <p>判明した事項の解析</p>	<p>あり</p> <p>あり</p> <p>なし</p> <p>本船は、樫野埼東北東方沖を東北東進中、主機の5～7番主軸受が焼き付いたことから、主機の運転ができなくなり、運航不能となったものと推定される。</p> <p>本船は、5～7番主軸受の摩耗が進行し、クランクジャーナル軸と</p>

<p>主軸受メタルに間隙が生じたことから、潤滑油膜を保持できず、同メタルが焼き付いたものと考えられる。</p> <p>本船は、5番主軸受に振動が発生していたことから、同軸受メタルの摩耗が進行した可能性があると考えられる。</p> <p>船舶所有者の工務担当者は、3か月毎に行われていた潤滑油の性状分析時に金属成分の分析を実施しなかったことから、同主軸受の摩耗が進行していたことに気付かなかったものと考えられる。</p>
原因	<p>本インシデントは、夜間、本船が、潤滑油の性状分析時に金属成分の分析が行われていない状況下、檜野埼東北東方沖を東北東進中、主機の5～7番主軸受が焼き付いたため、主機の運転ができなくなったことにより発生したものと推定される。</p>
再発防止策	<p>今後の同種事故等の再発防止に役立つ事項として、次のことが考えられる。</p> <ul style="list-style-type: none"> ・乗組員は、本件警報が発せられた場合、確実に原因を追求し、原因が把握されない場合、主機を始動させないこと。 ・乗組員は、定期的に行われる潤滑油の性状分析の際、金属成分の分析を行い、金属成分が含まれる等異常が認められたら直ちに修理すること。

表面に焼付き痕

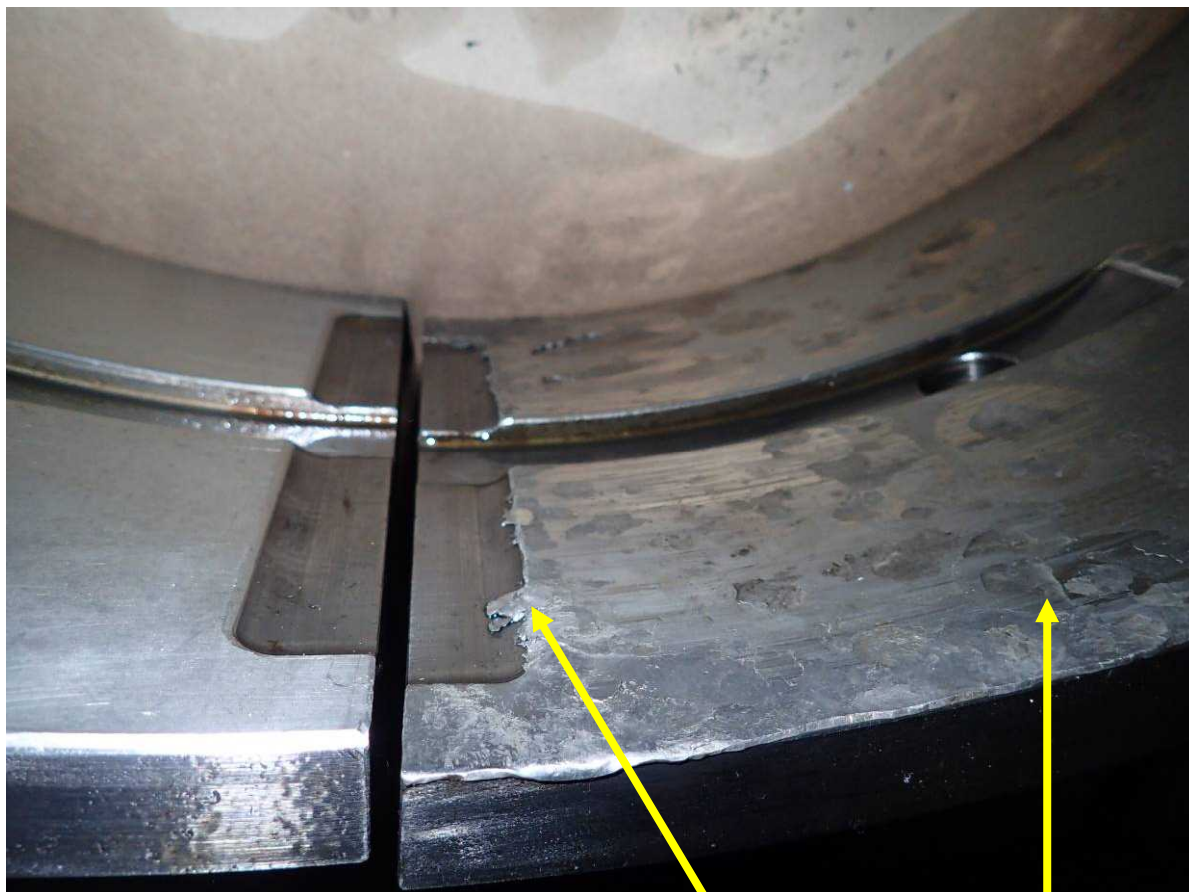
写真6 7番主軸受メタル

ホワイトメタル溶損痕

焼付き痕
