船舶インシデント調査報告書

インシデント種類	座洲
発生日時	平成31年1月24日 08時52分ごろ
発生場所	岡山県岡山市岡山港高島西方沖 高嶋三等三角点から真方位270° 390m付近 (概位 北緯34° 36.1′ 東経133° 59.1′)
インシデントの概要	貨物船 ^{ふくりゅう} 福笠丸は、着岸作業中、浅所に座洲した。
インシデント調査の経過	平成31年3月20日、本インシデントの調査を担当する主管調査官（広島事務所）ほか1人の地方事故調査官を指名した。 原因関係者から意見聴取を行った。
事実情報 船種船名、総トン数 船舶番号、船舶所有者等 L×B×D、船質 機関、出力、進水等	貨物船 福笠丸、499トン 141040、豫州汽船株式会社（船舶所有者）、松徳産業株式会社（船舶借入人）（A社） 74.72m×12.00m×7.07m、鋼 ディーゼル機関、1,471kW、平成21年5月
乗組員等に関する情報	船長 男性 61歳 三級海技士（航海） 免許年月日 昭和56年8月17日 免状交付年月日 平成28年10月19日 免状有効期間満了日 令和4年3月5日
死傷者等	なし
損傷	なし
気象・海象	気象：天気 晴れ、風向 北西、風速 約7m/s、視界 良好 海象：海上 平穏、潮汐 上げ潮の初期、潮高 約60～110cm (小串)
インシデントの経過	本船は、船長ほか5人が乗り組み、鋼材約565tを積載し、船長が、船橋で入港操船に当たり、岡山港高島-5.5m岸壁に出船左舷着けする予定で、同港高島南方沖を約7ノット(kn)の速力(対地速力、以下同じ。)で北西進した。 本船は、高島西方沖に至り、約4knに減速し、機関操縦ハンドルを中立として惰性で前進していたところ、平成31年1月24日08時52分ごろ前進行きあしが止まった。 船長は、主機操縦ハンドルを前進及び後進に操作したが、本船の行

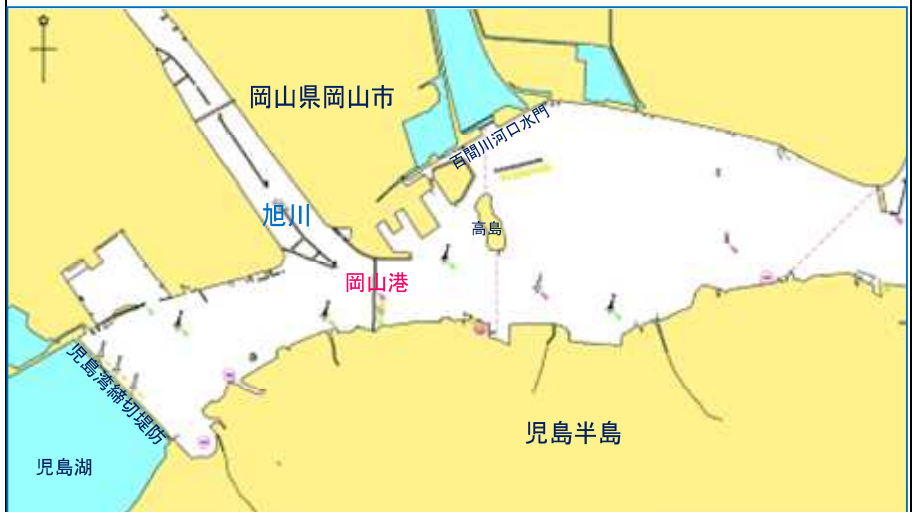
図1 岡山港の地形

岡山港は、北部を岡山市の陸岸に、南部を児島半島に挟まれており、また、西部を児島湾締切堤防で仕切られた地形で、同港北西部に旭川の河口、また、同港北部に百間川の河口がある河口港であり、河口港は、河川から流出した土砂等が堆積することにより浅所が生じる。(図1参照)

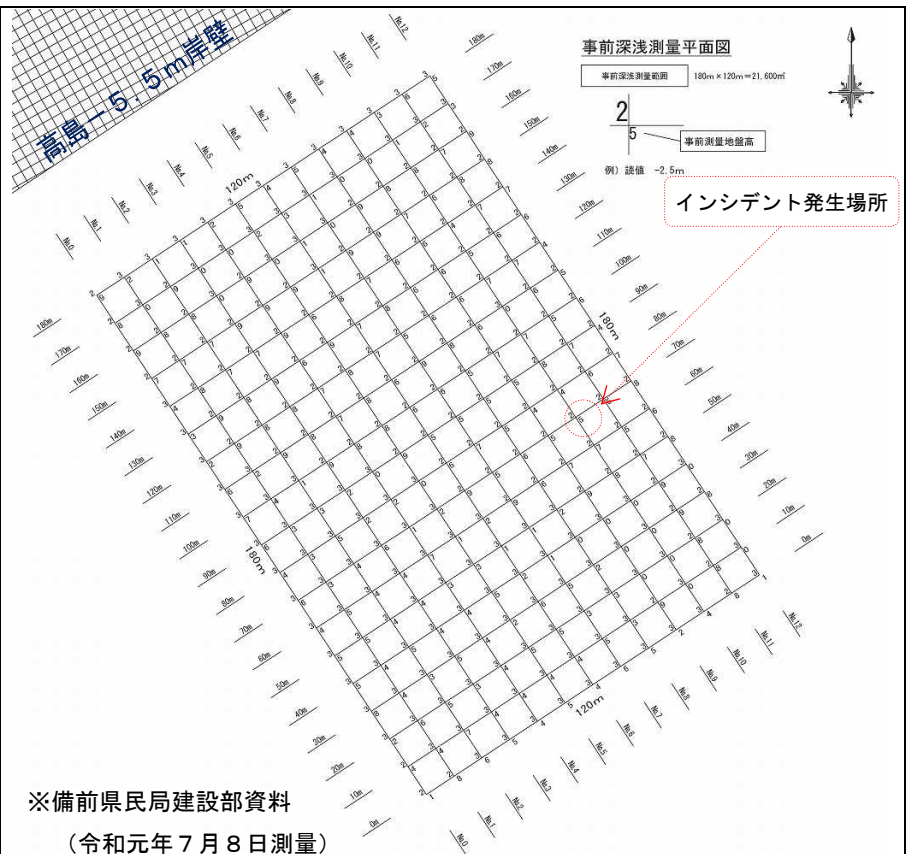
図5 事前深浅測量平面図

本インシデント発生場所の水深は、約2.5mであった。

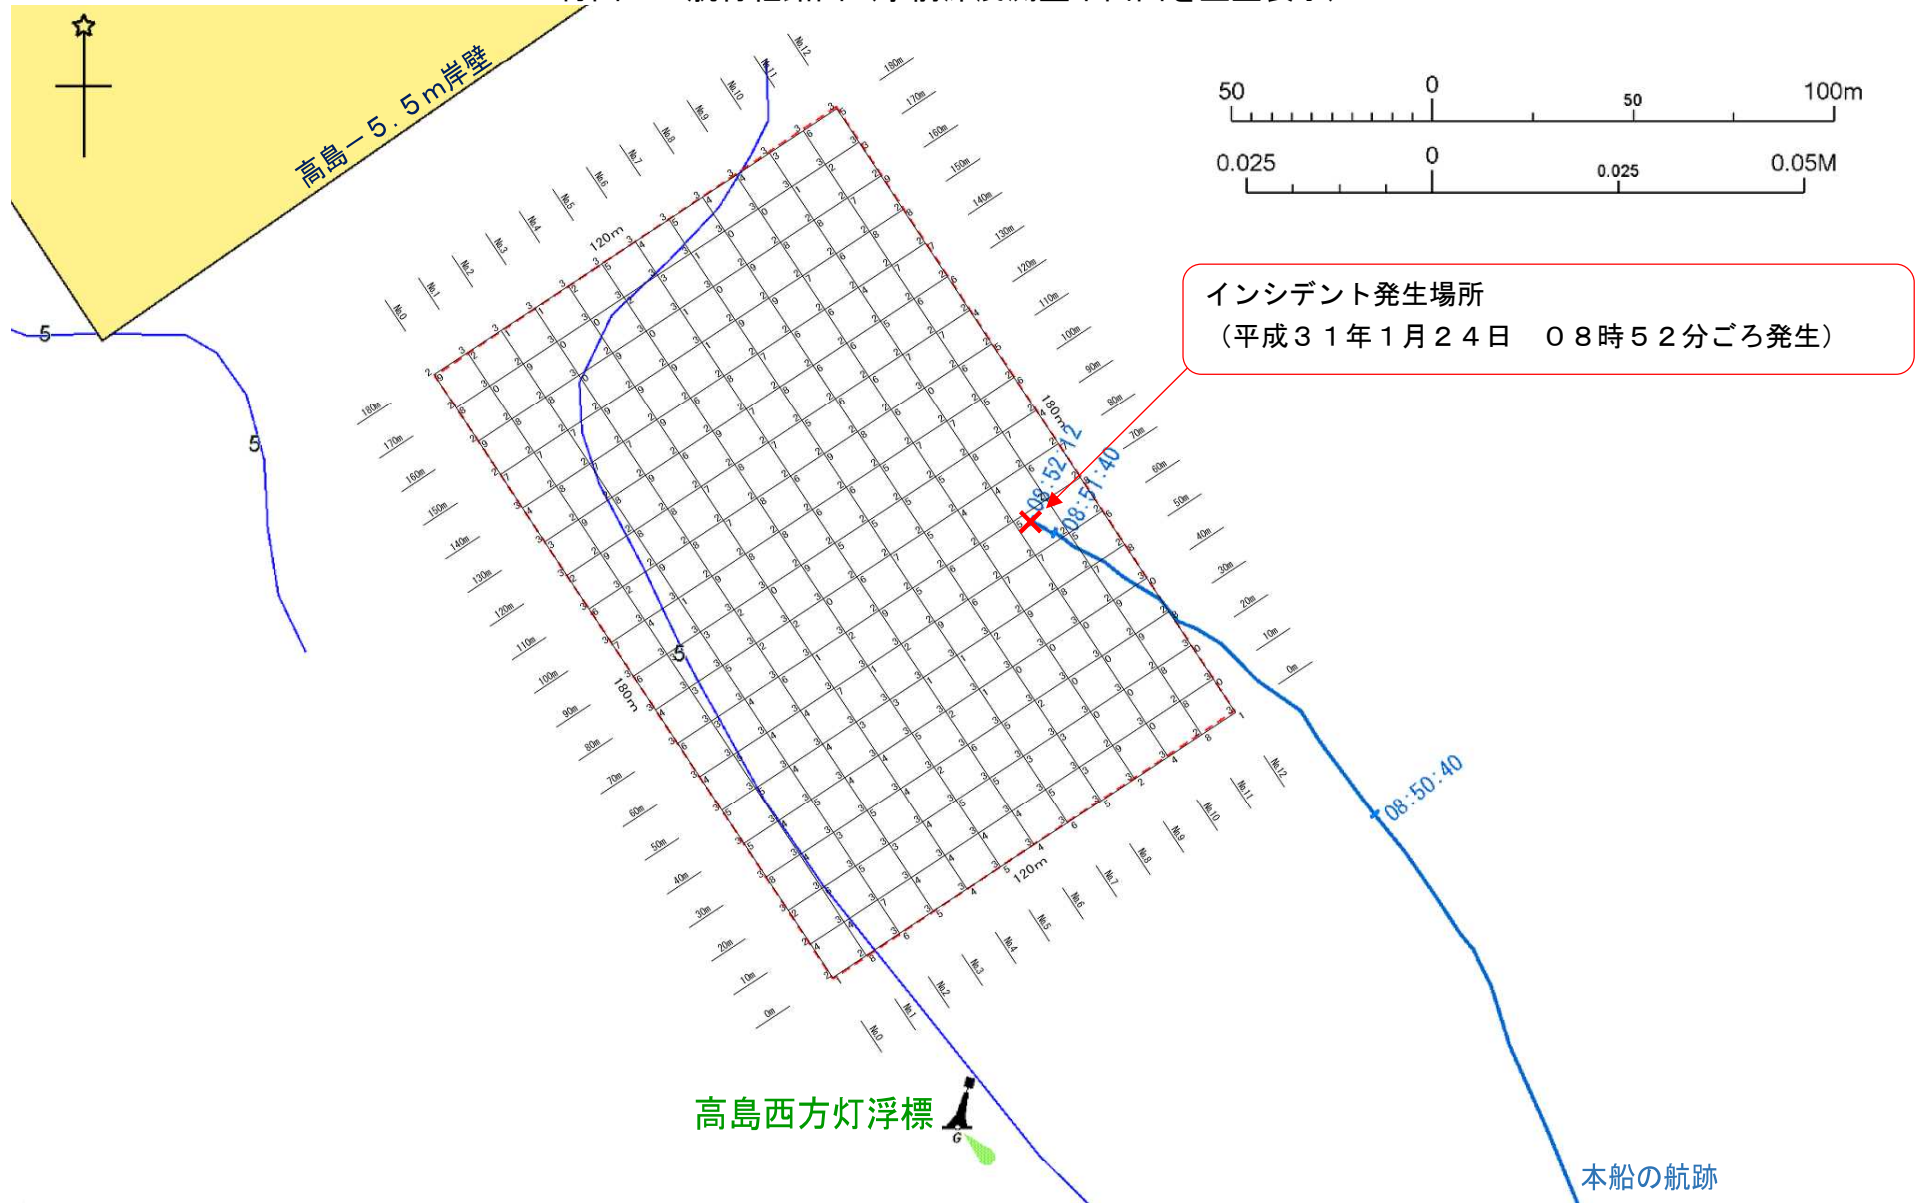
付図3 航行経路図（事前深浅測量平面図を重畳表示）

本船は、岡山港内の海図に高島西方沖の水深が約4.3～4.8mと記載されていたものの、同港内の水深が計測されておらず、潮高が約0.6m、本船の喫水が船首約2.63m、船尾約3.88mの状況下、高島西方沖を北西進中、船長が、海図と異なる浅い水深の浅所の上を航行したことから、座洲したものと推定される。
