## 船舶インシデント調査報告書

令和2年2月12日  
運輸安全委員会（海事専門部会）議決

インシデント種類	運航不能（機関故障）
発生日時	平成30年11月20日 14時00分ごろ
発生場所	鹿児島県屋久島町口永良部島南南西方沖 野埼灯台から真方位200° 9.7海里（M）付近 （概位 北緯30° 20.0′ 東経130° 05.0′）
インシデントの概要	漁船第十一幸丸は、北北東進中、主機の運転ができなくなり、運航不能となった。
インシデント調査の経過	令和元年8月7日、本インシデントの調査を担当する主管調査官（門司事務所）ほか1人の地方事故調査官を指名した。 原因関係者から意見聴取を行った。
<b>事実情報</b> 船種船名、総トン数 船舶番号、船舶所有者等 L×B×D、船質 機関、出力、進水等	漁船 第十一幸丸、19トン KO2-7051（漁船登録番号）、株式会社幸丸 25.25m×4.88m×2.16m、FRP ディーゼル機関、759kW、平成25年11月4日 第281-42729号（船舶検査済票の番号） 4サイクル、回転数毎分1,406（連続最大回転数）、6気筒、 使用燃料A重油
乗組員等に関する情報	船長 男性 61歳 一級小型船舶操縦士・特殊小型船舶操縦士・特定 免許登録日 昭和51年10月8日 免許証交付日 平成29年1月24日 （令和4年3月27日まで有効） 機関長 男性 28歳 四級海技士（機関）（履歴限定） 免許年月日 平成23年3月28日 免状交付年月日 平成28年1月22日 免状有効期間満了日 令和3年3月27日
死傷者等	なし
損傷	なし
気象・海象	気象：天気 晴れ、風向 北西、風力 1～2、視界 良好 海象：波高 約1m
インシデントの経過	本船は、船長及び機関長ほか13人が乗り組み、かつお一本釣り漁

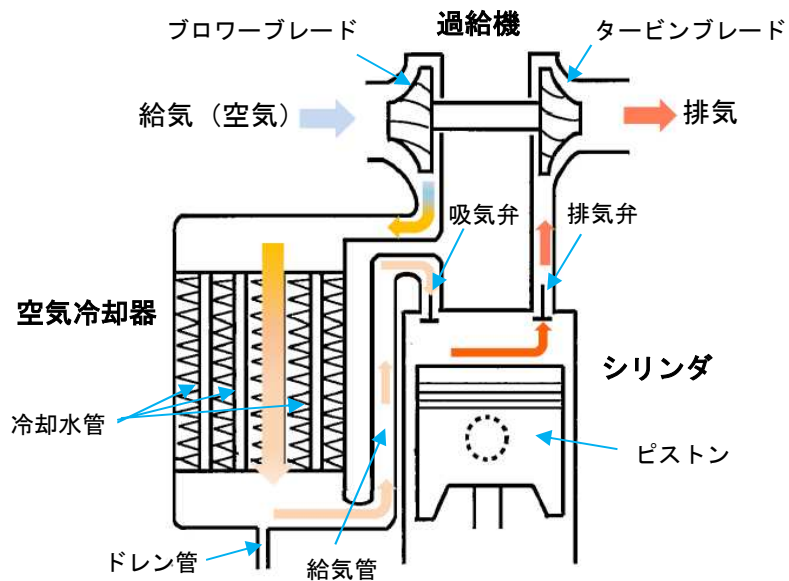
付図2 主機の給気及び排気系統概念図 (イメージ)

<p><b>分析</b></p> <p>乗組員等の関与 船体・機関等の関与 気象・海象等の関与 判明した事項の解析</p>	<p>あり あり なし</p> <p>本船は、口之永良部島の南方沖を北北東進中、本件ドレン管が錆等で閉塞したことから、同冷却器内に溜まった凝縮水が排出されずに給気と共に主機6番シリンダ内に侵入し、同シリンダの不完全燃焼等によるカーボンの付着によって固着した吸気弁及び排気弁がピストンと衝突して折損し、主機の運転ができなくなり、運航不能となったものと考えられる。</p> <p>本件ドレン管は、平成28年1月の同冷却器開放時に清掃されていなかった可能性があると考えられる。</p>
<p><b>原因</b></p>	<p>本インシデントは、本船が、口之永良部島の南方沖を北北東進中、本件ドレン管が錆等で閉塞したため、同冷却器内に溜まった凝縮水が排出されずに給気と共に主機6番シリンダ内に侵入し、同シリンダの不完全燃焼等によるカーボンの付着によって固着した吸気弁及び排気弁がピストンと衝突して折損し、主機の運転ができなくなったことにより発生したものと考えられる。</p>
<p><b>再発防止策</b></p>	<p>今後の同種事故等の再発防止に役立つ事項として、次のことが考えられる。</p> <ul style="list-style-type: none"> <li>・ 船舶所有者及び機関長は、機関整備業者に依頼するなどし、主機の空気冷却器の開放整備時等に合わせて定期的に同冷却器のドレン管の清掃を行うこと。</li> </ul>

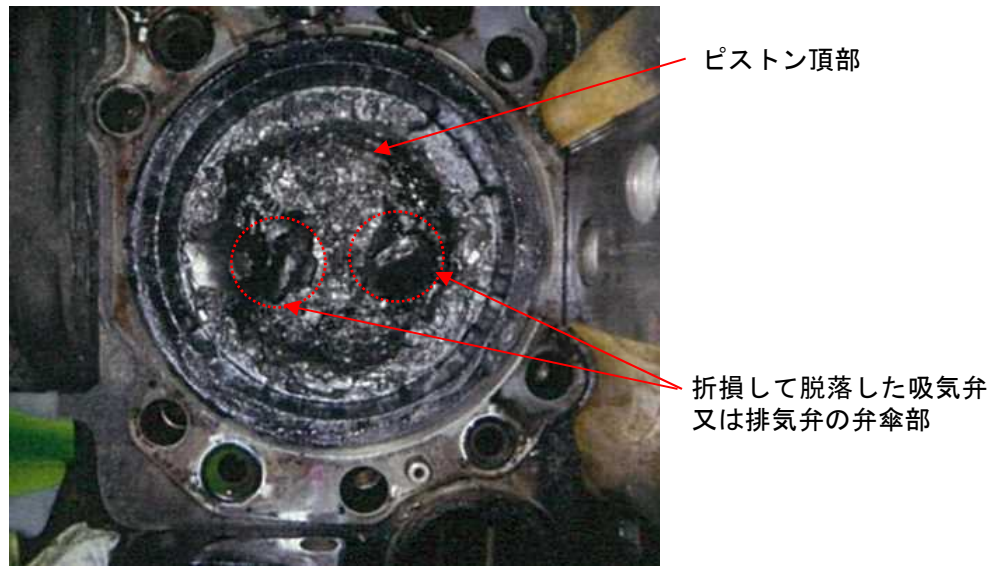
写真1 6番シリンダの状況（シリンダ側）

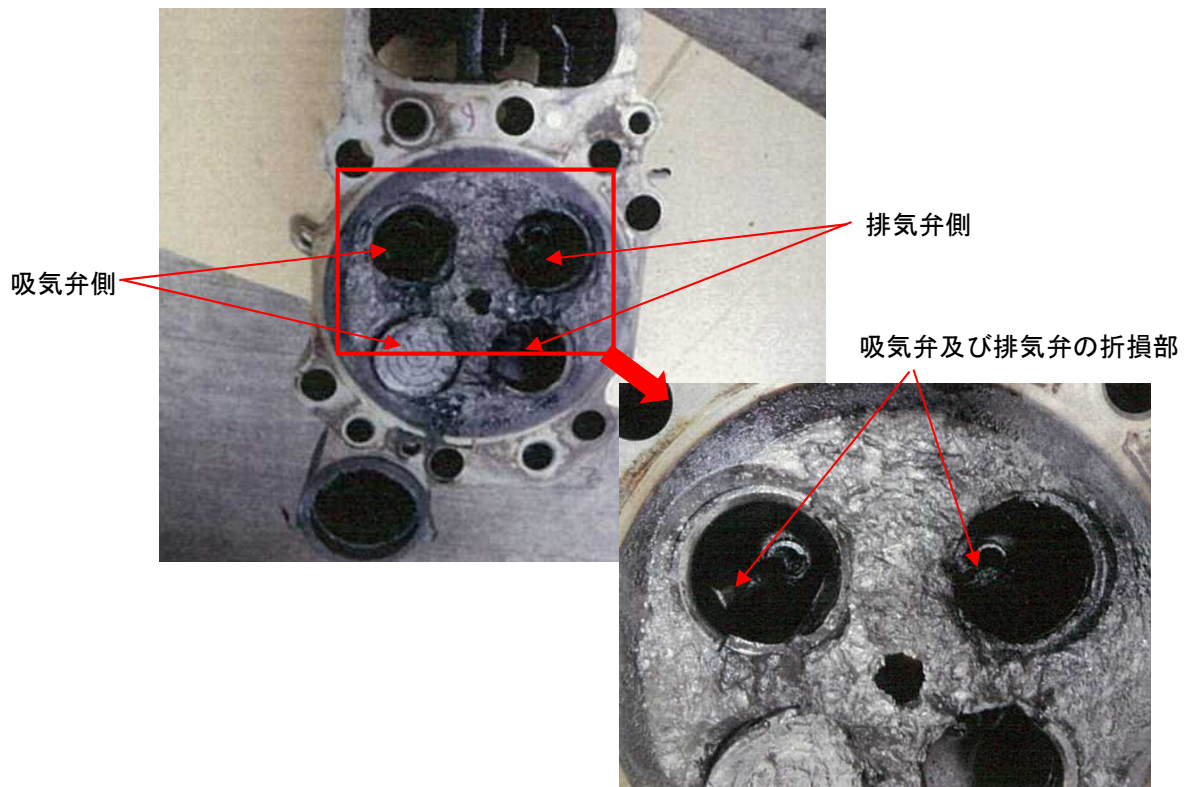
写真2 6番シリンダの状況（シリンダヘッド側）

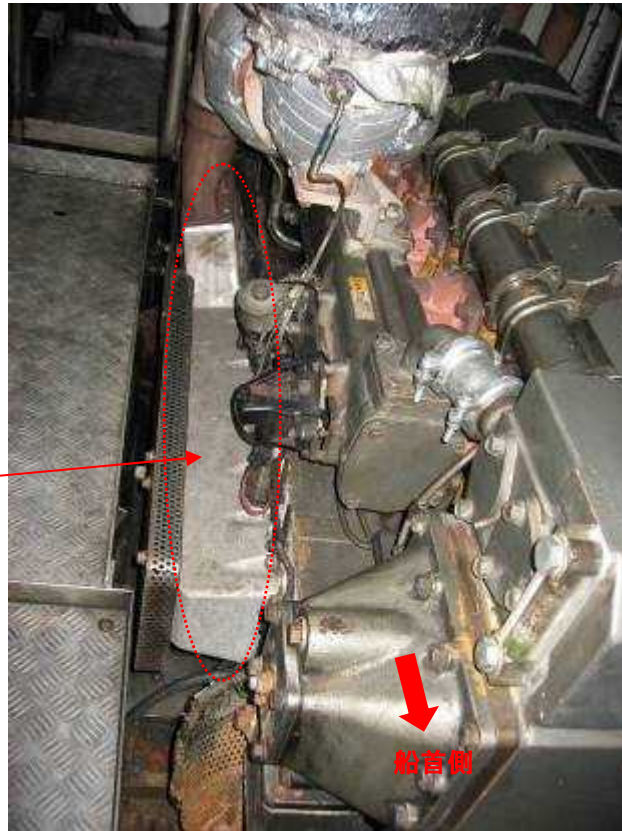
写真3 空気冷却器の状況

空気冷却器  
(下部に本件ドレン管が  
取り付けられている。)
