船舶インシデント調査報告書

インシデント種類	運航阻害
発生日時	平成30年12月26日 16時00分ごろ
発生場所	長崎県島原市島原港東方沖 島原港防波堤灯台から真方位100° 4.3海里（M）付近 （概位 北緯32° 45.1′ 東経130° 27.5′）
インシデントの概要	旅客フェリーオーシャンアローは、東進中、右舷主機の運転ができなくなり、運航が阻害された。
インシデント調査の経過	平成31年1月11日、本事故の調査を担当する主管調査官（長崎事務所）ほか1人の地方事故調査官を指名した。 原因関係者から意見聴取を行った。
事実情報 船種船名、総トン数 船舶番号、船舶所有者等 L×B×D、船質 機関、出力、進水等	旅客フェリー オーシャンアロー、1,674トン 135447、熊本フェリー株式会社（A社） 66.96m（Lr）×12.90m×4.50m、軽合金 ディーゼル機関2基、6,000kW（合計）、平成9年11月13日 4サイクル、回転数毎分1,600、16気筒、ボア190mm、使用燃料軽油、平成9年4月機関製造
乗組員等に関する情報	船長 男性 43歳 三級海技士（航海） 免許年月日 平成9年8月19日 免許交付年月日 平成29年6月16日 免状有効期間満了日 令和4年8月18日 機関長 男性 60歳 三級海技士（機関） 免許年月日 平成元年11月27日 免許交付年月日 平成26年3月20日 免状有効期間満了日 令和元年11月26日
死傷者等	なし
損傷	なし
気象・海象	気象：天気 曇り、風向 北西、風力 3、視界 良好 海象：波高 約0.1～0.5m
インシデントの経過	本船は、船長及び機関長ほか6人が乗り組み、旅客58人を乗せ、

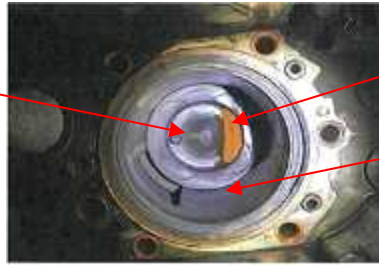
写真1 本件シリンダ

- (1) ‘右舷主機B列7番シリンダ’（以下「本件シリンダ」という。）のシリンダライナのリング溝より下部全面に割損が認められた。
- (2) 本件シリンダのシリンダライナのリング溝より上部半分の高さまで半分程度の領域に割損が認められた。
- (3) 本件シリンダのシリンダライナに縦傷及びアルミ合金の付着が認められた。
- (4) 本件シリンダのピストンのスカート（材質アルミ合金）に縦傷及び変形が認められた。
- (5) 本件シリンダの船首側ピストンピンブッシュが連接棒側に抜け出した状態でピストンピンの固着が認められた。
- (6) 本件シリンダのピストンのピストンリングに焼付きはなかった。
- (7) 本件シリンダのピストン冷却油ノズルの先端部に本件シリンダのシリンダライナの破片によって折損が認められた。
- (8) 本件シリンダのシリンダジャケットにスラッジの堆積が認められた。
- (9) 右舷主機A列7番シリンダのシリンダライナは、本件シリンダのシリンダライナが割損した破片の衝撃によって下部に割損が認められた。

<p>による熱交換不良及び狭隘^{きょうあい}な流路である本件シリンダのジャケットの冷却清水出口にスラッジが詰まりを生じて冷却清水の流量不足で冷却効率が低下し、本件シリンダのシリンダライナが熱膨張して本件シリンダのピストンスカートと接触して割損した。</p> <p>(2) あるいは本件シリンダのピストンの経年劣化によるピストンスカートの変形及び同変形による船首側ピストンピンブッシュが連接棒側に抜け出してピストンピンが固着したことによってピストンスカートが本件シリンダのシリンダライナと接触して割損した。</p>
<p>分析</p> <p>乗組員等の関与 船体・機関等の関与 気象・海象等の関与 判明した事項の解析</p>	<p>なし あり なし</p> <p>本船は、島原港東方沖を東進中、本件シリンダのシリンダライナが割損したことから、クランクケースの圧力が上昇して危急停止の保護装置が作動し、右舷主機が運転できなくなり、運航が阻害されたものと考えられる。</p> <p>本件シリンダのシリンダライナは、主機の冷却清水に本件防錆剤を添加して使用している状況下、シリンダジャケットにスラッジが堆積して冷却清水の流量不足を生じて熱膨張したことから、ピストンスカートと金属接触を生じて割損した可能性があると考えられる。</p>
<p>原因</p>	<p>本インシデントは、本船が、島原港東方沖を東進中、本件シリンダのシリンダライナが割損したため、クランクケースの圧力が上昇して危急停止の保護装置が作動し、右舷主機が運転できなくなったことにより発生したものと考えられる。</p>
<p>再発防止策</p>	<p>A社は、本インシデント後、冷却清水系統のフラッシングを行う際、機関製造会社サービス代理店の推奨により、次の措置を採った。</p> <ul style="list-style-type: none"> ・ 機関製造会社指定のスラッジの除去を促進するフラッシング用溶剤液を使用すること。 ・ 冷却清水の添加剤にスラッジの発生の元になるバクテリア抑制剤の混入をすること。 <p>今後の同種事故等の再発防止に役立つ事項として、次のことが考えられる。</p> <ul style="list-style-type: none"> ・ 冷却清水系統のフラッシングは十分に行い、同系統内からスラッジ等を除去すること。

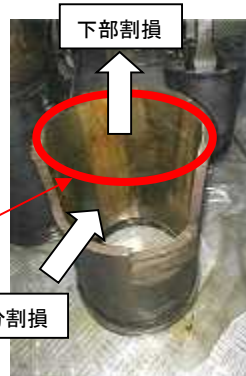
写真2 本件シリンダのシリンダライナ

下部割損

上部半分割損
