# 船舶インシデント調査報告書

運輸安全委員会（海事専門部会）議決

インシデント種類	運航不能（舵故障）
発生日時	令和元年10月28日 13時00分ごろ
発生場所	沖縄県久米島町久米島西方沖 久米島灯台から真方位261°48.8海里（M）付近 （概位 北緯26°16.0′ 東経125°50.0′）
インシデントの概要	漁船 <sup>りょう</sup> 凌丸は、操業中、舵が故障して運航不能となった。
インシデント調査の経過	令和元年11月14日、本インシデントの調査を担当する主管調査官（那覇事務所）ほか1人の地方事故調査官を指名した。 原因関係者から意見聴取を行った。
事実情報 船種船名、総トン数 船舶番号、船舶所有者等 L×B×D、船質 機関、出力、進水等	漁船 凌丸、9.1トン ON2-0522（漁船登録番号）、個人所有 11.40m（Lr）×2.82m×1.17m、FRP ディーゼル機関、308.91kW、平成2年3月29日 第295-31123号（船舶検査済票の番号）
乗組員等に関する情報	船長 男性 56歳 一級小型船舶操縦士 免許登録日 平成19年8月30日 免許証交付日 平成29年8月23日 （令和4年8月29日まで有効）
死傷者等	なし
損傷	なし
気象・海象	気象：天気 晴れ、風向 東南東、風速 約4.5m/s、視界 良好 海象：波高 約1.2m
インシデントの経過	本船は、船長及び甲板員1人が乗り組み、まぐろはえ縄漁の目的で、令和元年10月24日10時30分ごろ沖縄県那覇市泊漁港を出港して久米島西方沖の漁場に向かった。 本船は、26日から操業を開始し、27日までに2回の操業を行った後、28日朝に3回目の操業を開始した。 本船は、10時00分ごろ投縄作業を終えて約3時間漂泊した後、13時00分ごろ揚縄作業を始める目的で、はえ縄端に取り付けられているラジオブイから発信される電波を目指して航行を始めたところ

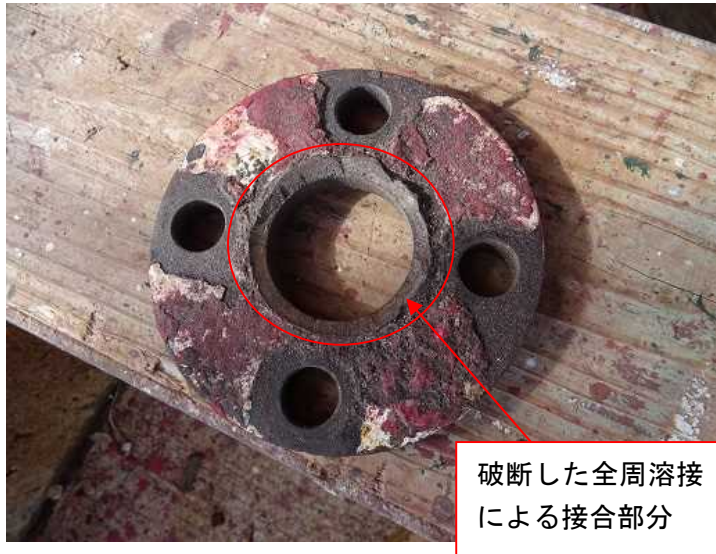
写真4 本件フランジ

<p>ろ、操舵しても舵が効かず、舵輪を直進にしても徐々に右転し、直進することができなかった。</p> <p>本船は、舵が効かないことについて、船長が、操舵装置が故障したと思い、メーカーに問い合わせた上で操舵装置の確認を行ったものの、改善されなかった。</p> <p>船長は、舵が効かない理由が、舵自体脱落等しているのではないかと考え、海中に潜って確認したところ、‘ラダーストックと舵心材を接続する継手の舵心材側フランジ’（以下「本件フランジ」という。）の全周溶接による接合部分が破断していることを認めた。</p> <p>船長は、舵が効かないことについて、海上保安庁及び所属する漁業協同組合に連絡を行った。</p> <p>本船は、はえ縄が北東方に流されていたので、船長が、舵輪を直進にして大きく右転する直前まで前進を行って直後に後進を繰り返すことで、はえ縄に向かって航行することとした。</p> <p>本船は、29日04時00分ごろはえ縄に追いつき、08時00分ごろ来援した僚船と共に揚縄作業を開始し、30日21時00分ごろ同作業を終え、僚船にえい航され、31日17時00分ごろ泊漁港に着岸した。</p> <p>本船は、その後、沖縄県浦添市<sup>うらそえ</sup>所在のドックにえい航された後、上架された。</p> <p>（付図1 インシデント発生場所概略図、写真1 舵（修理後）、写真2 ラダーストック、継手及び舵心材（修理後）、写真3 本件フランジ及び舵心材（修理後）、写真4 本件フランジ 参照）</p>
<p>その他の事項</p>	<p>本船の舵は、舵心材を骨材とし、その周囲に舵板を接合することで構成されており、舵心材を中心軸として左右に動かされる。</p> <p>本船の舵は、舵心材が、継手を通じて上部に位置するラダーストックから吊り上げられ、同時に下部のシューピースに位置するガジョン（壺金）において下から支えられることで、適正な位置に保持されている。</p> <p>本船は、舵輪を操作することで操舵装置が作動し、船体下部を貫通するラダーストックを回転させ、継手を経て船外にある舵心材に回転力を伝達させることで、舵心材を中心にして舵を左右に動かされることで操舵を行っている。</p> <p>ラダーストックと舵心材を接続する継手は、ラダーストック端のフランジと本件フランジを4本のボルト及びナットで締め付けることにより接続されている。</p> <p>本船は、上架後、シューピースにおいて下から舵心材を支えるガジョンが失われていたことが確認された。</p> <p>ラダーストック及び舵心材は、曲損等がなかった。</p> <p>舵及びシューピースは、防食亜鉛板が取り付けられており、本イン</p>

<p>シデント発生時においてまだ残量があった。</p> <p>本件フランジは、プロペラの後部に位置しており、航行時において、プロペラからの水流によるキャビテーション（回転するプロペラの翼端に負圧が生じて気泡が発生し、更に発生した気泡がつぶれて破裂する際に発生する衝撃）の影響を受けていた。</p> <p>本船は、平成30年1月10日に日本小型船舶検査機構（JCI）による第1種中間検査を受検し、合格していたが、舵心材及び継手については、定期検査及び中間検査での検査対象となっていなかった。</p> <p>本船は、平成30年9月に上架した際、船長が目視で舵の状態について確認を行ったが、不具合は認められなかった。</p> <p>本船は、本インシデント発生まで、操船時、舵効きが遅い等の不具合は認められなかった。</p>
<p><b>分析</b></p> <p>乗組員等の関与 船体・機関等の関与 気象・海象等の関与 判明した事項の解析</p>	<p>なし あり なし</p> <p>本船は、久米島西方沖で操業中、本件フランジの全周溶接による接合部分が破断したことから、操舵装置によるラダーストックの回転が舵心材に伝達しないことで舵を左右に動かすことができなくなり、運航不能となったものと推定される。</p> <p>本件フランジの全周溶接による接合部分が破断したのは、溶接の施行不良、ガジョン喪失によって下から舵心材を支える力がなくなることによる負荷の増大、または、プロペラのキャビテーションによる影響の可能性があると考えられるが、その状況を明らかにすることはできなかった。</p>
<p><b>原因</b></p>	<p>本インシデントは、本船が、久米島西方沖で操業中、本件フランジの全周溶接による接合部分が破断したため、操舵装置によるラダーストックの回転が舵心材に伝達しないことで舵を左右に動かすことができなくなったことにより発生したものと推定される。</p>
<p><b>再発防止策</b></p>	<p>今後の同種事故等の再発防止及び被害の軽減に役立つ事項として、次のことが考えられる。</p> <ul style="list-style-type: none"> <li>・ラダーストックと舵心材を接続する継手は、破断すると舵を動かすことができなくなるので、上架した際、目視検査ではなく専門業者等による点検を行うことが望ましい。</li> <li>・舵が動かなくなった際、両舷あるいは船尾からえい航物を引く等の方法による仮舵（応急舵）によって操船を行えるよう準備をしておくことが望ましい。</li> </ul>
