船舶インシデント調査報告書

令和2年3月25日
 運輸安全委員会（海事専門部会）議決
 委員 佐藤 雄二（部会長）
 委員 田村 兼吉
 委員 岡本 満喜子

インシデント種類	運航不能（推進器故障）
発生日時	令和元年12月10日 16時35分ごろ
発生場所	山口県長門市川尻岬北東方沖 長門川尻岬灯台から真方位059° 1.6海里（M）付近 （概位 北緯34° 27.3′ 東経131° 00.0′）
インシデントの概要	プレジャーボートAzumiは、東南東進中、推進器が動かなくなり、運航不能となった。
インシデント調査の経過	令和元年12月17日、本インシデントの調査を担当する主管調査官（門司事務所）ほか1人の地方事故調査官を指名した。 原因関係者から意見聴取を行った。
事実情報 船種船名、総トン数 船舶番号、船舶所有者等 L×B×D、船質 機関、出力、進水等	プレジャーボート Azumi、5トン未満 291-35661山口、個人所有 6.80m（Lr）×2.56m×1.17m、FRP ディーゼル機関、77kW、平成7年9月 4サイクル、連続最大回転数毎分3,250、4気筒、使用燃料軽油
乗組員等に関する情報	船長 男性 49歳 一級小型船舶操縦士・特殊小型船舶操縦士・特定 免許登録日 平成22年12月10日 免許証交付日 平成27年5月7日 （令和2年12月9日まで有効）
死傷者等	なし
損傷	なし
気象・海象	気象：天気 晴れ、風 南南西、風速 約3m/s、視界 良好 海象：海上 平穏
インシデントの経過	本船は、船長が1人で乗り組み、友人2人を乗せ、令和元年12月10日07時00分ごろ長門市今岬北方沖に向けて長門市仙崎港を出港した。 本船は、今岬北方沖で釣りを行った後、川尻岬北方沖に移動し、機関を停止して釣りをを行い、16時30分ごろ帰途についた。 本船は、川尻岬北東方沖を主機回転数毎分約3,100、約18ノットの対地速力で東南東進中、16時35分ごろ船尾方付近でカコー

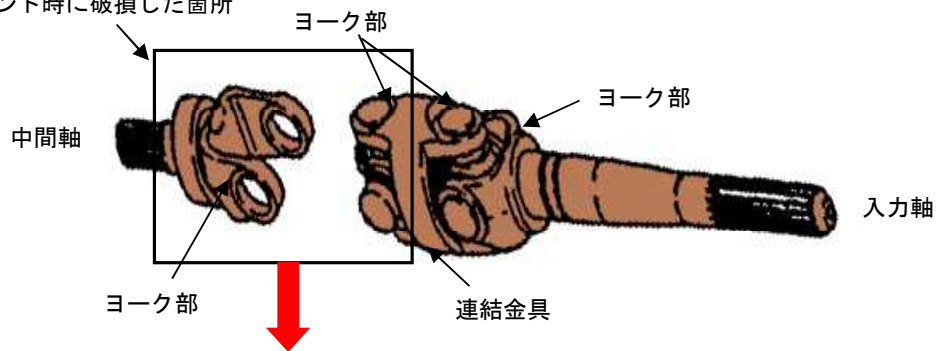
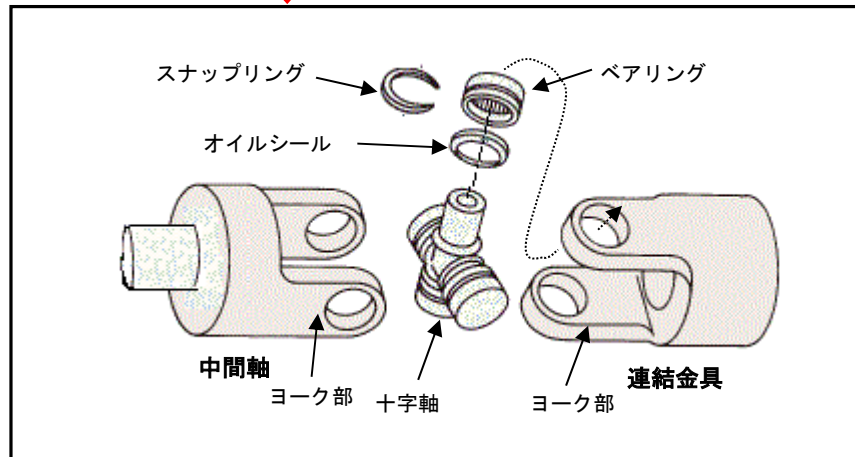
付図3 ユニバーサルジョイントの略図

<p>ンという音がして推力がなくなり、運航不能となった。</p> <p>船長は、主機を中立運転として推進器及び機関室を調査したところ、主機には異常を認めず、機関室にわずかな浸水を認めたものの、原因がわからなかったため、118番通報で海上保安庁に救助を要請した。</p> <p>本船は、来援した漁船にえい航されて長門市川尻漁港に入港し、後日、仙崎港のマリーナにまで回航された。</p> <p>本船は、機関整備業者が推進器の点検を行ったところ、アウトドライブ内ユニバーサルジョイントの十字軸のベアリングが破損し、中間軸及び連結金具のヨーク（継ぎ手）部がねじ切れた状態で破断しており、主機の動力がプロペラ軸に伝達されていないことが分かった。</p> <p>（付図1 インシデント発生場所概略図、付図2 アウトドライブの略図、付図3 ユニバーサルジョイントの略図、写真1 本船の状況 参照）</p>
<p>その他の事項</p>	<p>ユニバーサルジョイントは、主機の出力軸と繋がる軸（以下「入力軸」という。）のヨーク部、中間軸のヨーク部、連結金具、十字軸、ニードルベアリング（以下「ベアリング」という。）等から構成され、連結金具のヨーク部と中部と交差する入力軸及び中間軸のヨーク部とが4軸にベアリング等を組み込んだ十字軸で連結され、自在に回転できるような構造となっていた。</p> <p>本船は、平成18年ごろ中古で購入されており、平成27年ごろにベローズ、軸封装置等を交換した際に、ユニバーサルジョイント部の作動状況に異常がなく、また、平成31年4月に上架した際にもベローズ等に異常が認められていなかった。</p> <p>（付図3 ユニバーサルジョイントの略図、写真2 ユニバーサルジョイントの損傷状況 参照）</p>
<p>分析</p> <p>乗組員等の関与</p> <p>船体・機関等の関与</p> <p>気象・海象等の関与</p> <p>判明した事項の解析</p>	<p>なし</p> <p>あり</p> <p>なし</p> <p>本船は、川尻岬北東方沖を東南東進中、アウトドライブ内ユニバーサルジョイントの中間軸及び連結金具のヨーク部に組み込まれた十字軸のベアリングが経年使用で衰耗して破損したことから、同ベアリングが可動できなくなり、ヨーク部が回転力で生じた過大なねじり応力によって破断し、主機の動力がプロペラ軸に伝達できなくなり、運航不能になったものと考えられる。</p>

<p>原因</p>	<p>本インシデントは、本船が、川尻岬北東方沖を東南東進中、アウトドライブ内ユニバーサルジョイントの中間軸及び連結金具のヨーク部に組み込まれた十字軸のベアリングが経年使用で衰耗して破損したため、同ベアリングが可動できなくなり、ヨーク部が回転力で生じた過大なね</p>

じり応力によって破断し、主機の動力がプロペラ軸に伝達できなくなったことにより発生したものと考えられる。
再発防止策	今後の同種事故等の再発防止に役立つ事項として、次のことが考えられる。 <ul style="list-style-type: none">・アウトドライブを開放整備する際には、ユニバーサルジョイントのベアリング部の点検を行うことが望ましい。

本インシデント時に破損した箇所

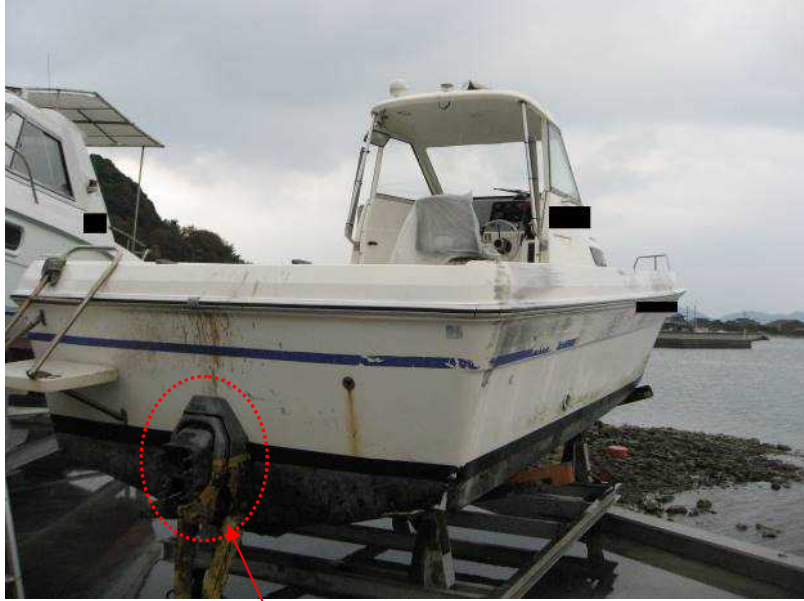
写真1 本船の状況

アウトドライブが取り外された状態

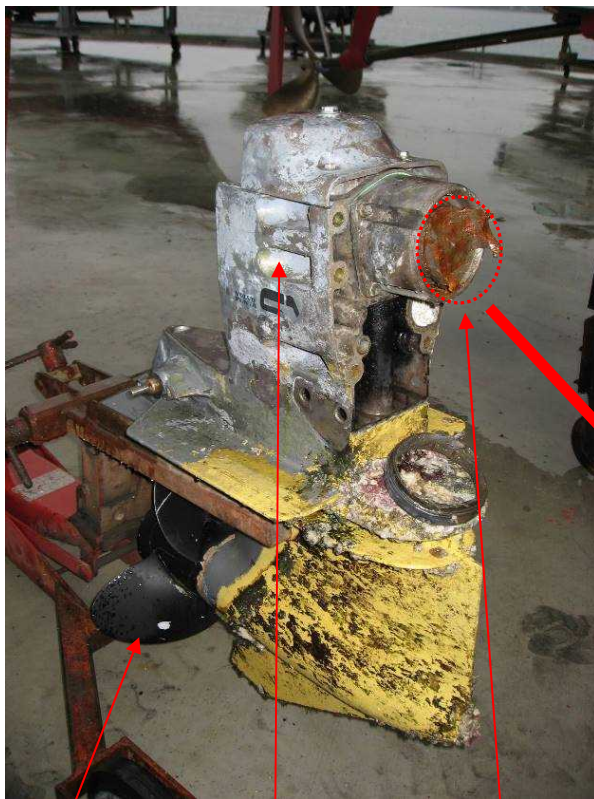
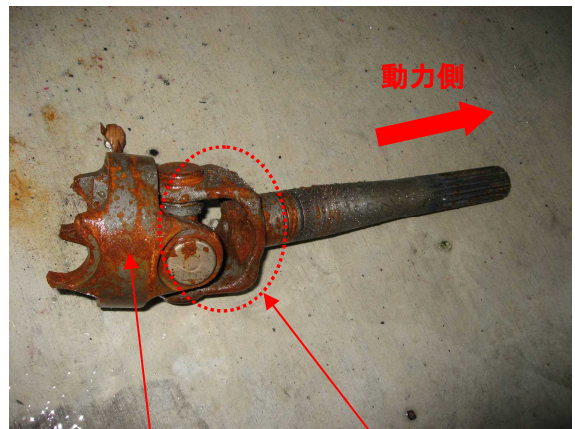
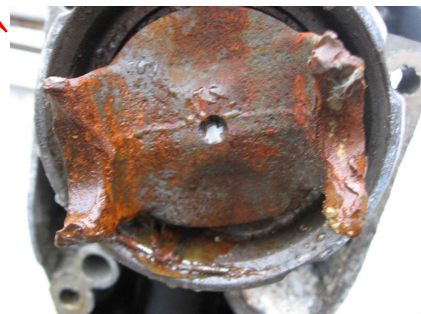
写真2 ユニバーサルジョイントの損傷状況

プロペラ アウトドライブ 中間軸のヨーク部

動力側 連結金具 入力軸のヨーク部
