船舶インシデント調査報告書

令和2年5月27日

運輸安全委員会（海事専門部会）議決

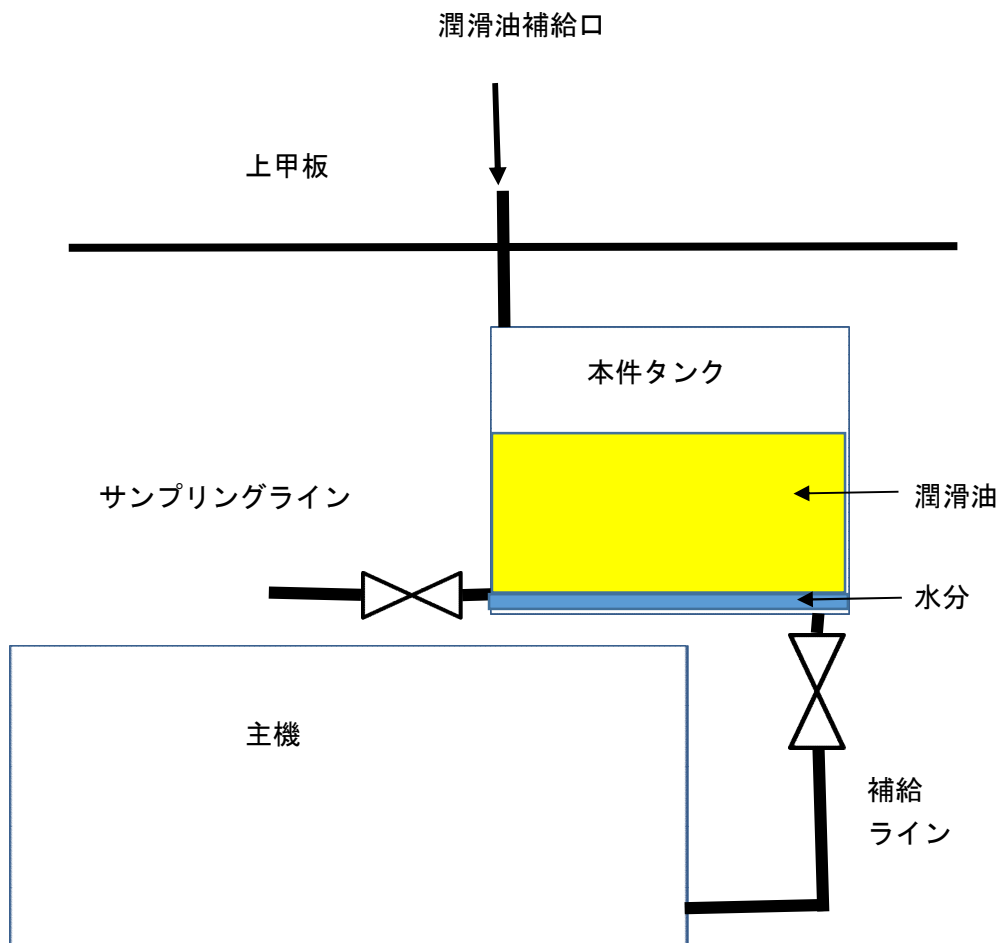
付図2 潤滑油補給系統

<p>滑油をサンプリングした際、水分が混入しているのを認めたことがあったが、直近の1年は水の混入を認めなかったため、主機に潤滑油を補給する際、サンプリングにより水分の混入を確認しなかったことから、本件タンクの底部に溜まった水分が主機内に供給されたものと考えられる。</p>
原因	<p>本インシデントは、本船が、金華山東方沖で操業中、潤滑油を主機に補給する際、潤滑油補給時のサンプリングが行われておらず、本件タンクの底部に溜まった水分が主機内に供給されたため、潤滑油が劣化して主機の3番シリンダのクランクピンメタルがクランク軸に焼き付いて回転し、潤滑油経路が塞がれてシリンダライナ及びピストンが焼き付き、主機の運転ができなくなったことにより発生したものと考えられる。</p>
再発防止策	<p>今後の同種事故等の再発防止に役立つ事項として、次のことが考えられる。</p> <ul style="list-style-type: none"> ・定期的に潤滑油のサンプタンクのサンプリングを行い、水分が混入していないことを確認した後、主機等に補給を実施すること。 ・サンプタンクから主機に潤滑油を補給するラインに水分除去フィルタを設置することが望ましい。 ・定期的に潤滑油の性状を分析することが望ましい。

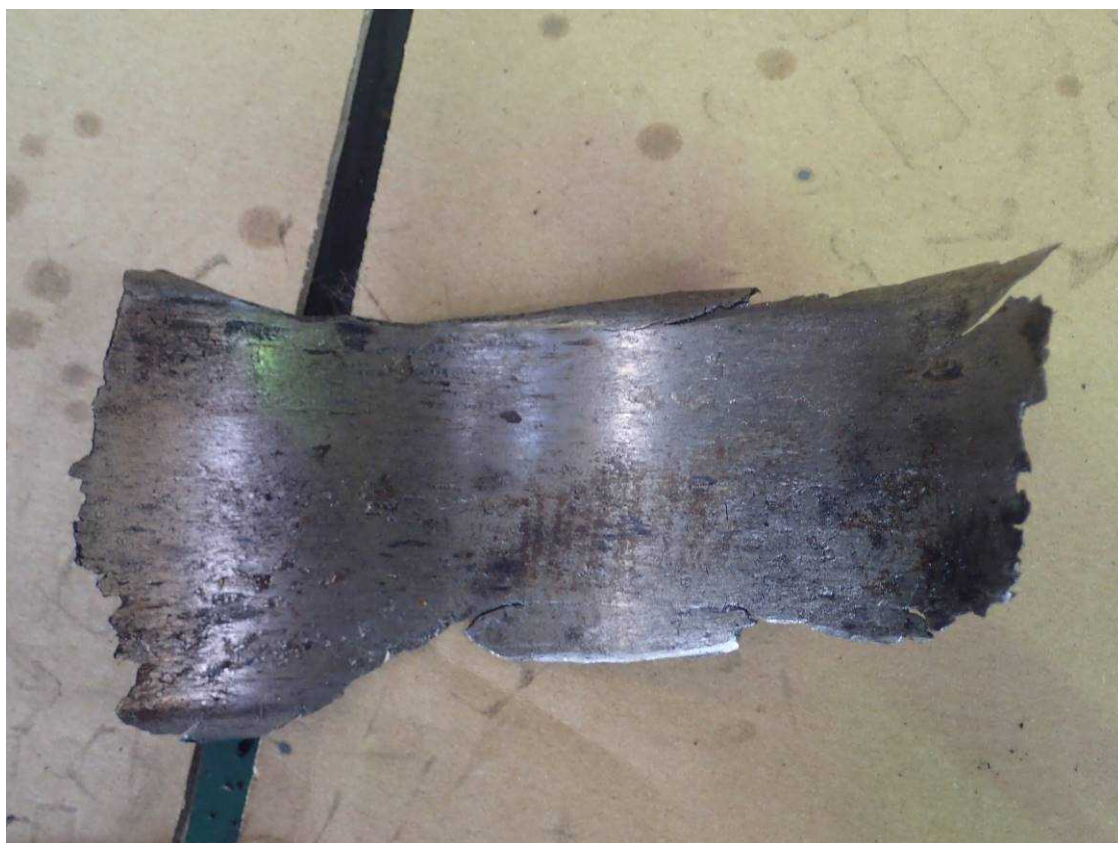
写真3 3番シリンダのクランクピンメタル

<p>許容値を超えた水分がそれぞれ検出された。</p> <p>(7) 潤滑油圧力センサ及び温調弁は、不具合が認められなかった。</p> <p>主機の潤滑油は、主機のケーシングからクランク軸内部の潤滑油経路を通じて軸受、ピストンピン、シリンダライナ等の各部に供給されるようになっていたものの、3番クランクピンメタルがクランク軸に焼き付いて回転したので、潤滑油経路が塞がれ、3番ピストンに潤滑油が供給できない状態となっていた。</p> <p>本船は、平成29年6月に定期検査を受検した際においても、ピストン全数を抜き出し、分解、オーバーホールされており、異常は認められず、平成27年度の間接検査受検時の検査結果と照合しても、クランクピンメタルの異常摩耗等が認められなかった。</p> <p>本船は、出漁後約1か月毎に燃料等の補給の目的で入港する際、主機内部の潤滑油を陸揚げした後、本件タンク底部の取出弁を開放して主機に潤滑油を補給し、新しい潤滑油をドラム缶から200ℓずつ本件タンクに補給していた。</p> <p>機関長は、2年前に本件タンク底部の取出口から潤滑油をサンプリングした際、水分が混入しているのを認めたことがあったが、直近の1年は水の混入を認めなかったため、潤滑油補給時のサンプリングを行っていなかった。</p> <p>本船は、出漁中、機関長が、適宜主機の潤滑油量を計測し、本件タンク底部の取出弁を開放して補給していた。</p> <p>本船は、主機の取扱説明書によれば、運転時間200時間毎に潤滑油の交換を推奨されていたが、本船の潤滑油の交換周期が約400時間であった。</p> <p>本船は、交換した潤滑油の性状分析を行っていなかった。</p> <p>(付図2 潤滑油補給系統、写真3 3番シリンダのクランクピンメタル、写真4 3番シリンダピストン、写真5 3番シリンダピストンピン、写真6 クランク軸3番シリンダピン部、写真7 本件タンク 参照)</p>
<p>分析</p> <p>乗組員等の関与</p> <p>船体・機関等の関与</p> <p>気象・海象等の関与</p> <p>判明した事項の解析</p>	<p>なし</p> <p>あり</p> <p>なし</p> <p>本船は、金華山東方沖で操業中、潤滑油を主機に補給する際、潤滑油補給時のサンプリングが行われておらず、本件タンクの底部に溜まった水分が主機内に供給されたことから、潤滑油が劣化して主機の3番シリンダのクランクピンメタルがクランク軸に焼き付いて回転し、潤滑油経路が塞がれてシリンダライナ及びピストンが焼き付き、主機の運転ができなくなり、運航不能となったものと考えられる。</p> <p>本船は、乗組員が、2年前に本件タンク底部のサンプラインから潤</p>
