## 船舶インシデント調査報告書

令和2年6月3日

運輸安全委員会（海事専門部会）議決

インシデント種類	運航不能（機関故障）
発生日時	令和元年10月9日 22時15分ごろ
発生場所	神奈川県横須賀市久里浜港東南東方沖 海瀨島灯台から真方位110° 2.2海里（M）付近 （概位 北緯35° 11.9′ 東経139° 46.8′）
インシデントの概要	ケミカルタンカー <sup>とうわ</sup> 藤和丸は、航行中、逆転機の軸受が焼き付き、主機の運転ができなくなり、運航不能となった。
インシデント調査の経過	令和元年11月6日、本インシデントの調査を担当する主管調査官（横浜事務所）ほか1人の地方事故調査官を指名した。 原因関係者から意見聴取を行った。
<b>事実情報</b> 船種船名、総トン数 船舶番号、船舶所有者等 L×B×D、船質 機関、出力、進水等	ケミカルタンカー 藤和丸、499トン 107689、大豊運輸株式会社（船舶運航会社） 58.85m（Lr）×9.30m×4.70m、鋼 ディーゼル機関、1,029kW、昭和44年10月 4サイクル、回転数毎分350、6気筒、ボア280mm、使用燃料A重油
乗組員等に関する情報	船長 男性 71歳 三級海技士（航海） 免許年月日 昭和51年5月28日 免状交付年月日 平成27年2月17日 免状有効期間満了日 令和2年4月12日 機関長 男性 69歳 五級海技士（機関） 免許年月日 昭和52年6月24日 免状交付年月日 平成30年11月30日 免状有効期間満了日 令和5年11月29日
死傷者等	なし
損傷	なし
気象・海象	気象：天気 晴れ、風向 東北東、風力 2、視界 良好 海象：海上 平穏
インシデントの経過	本船は、船長及び機関長ほか4人が乗り組み、静岡県西伊豆町

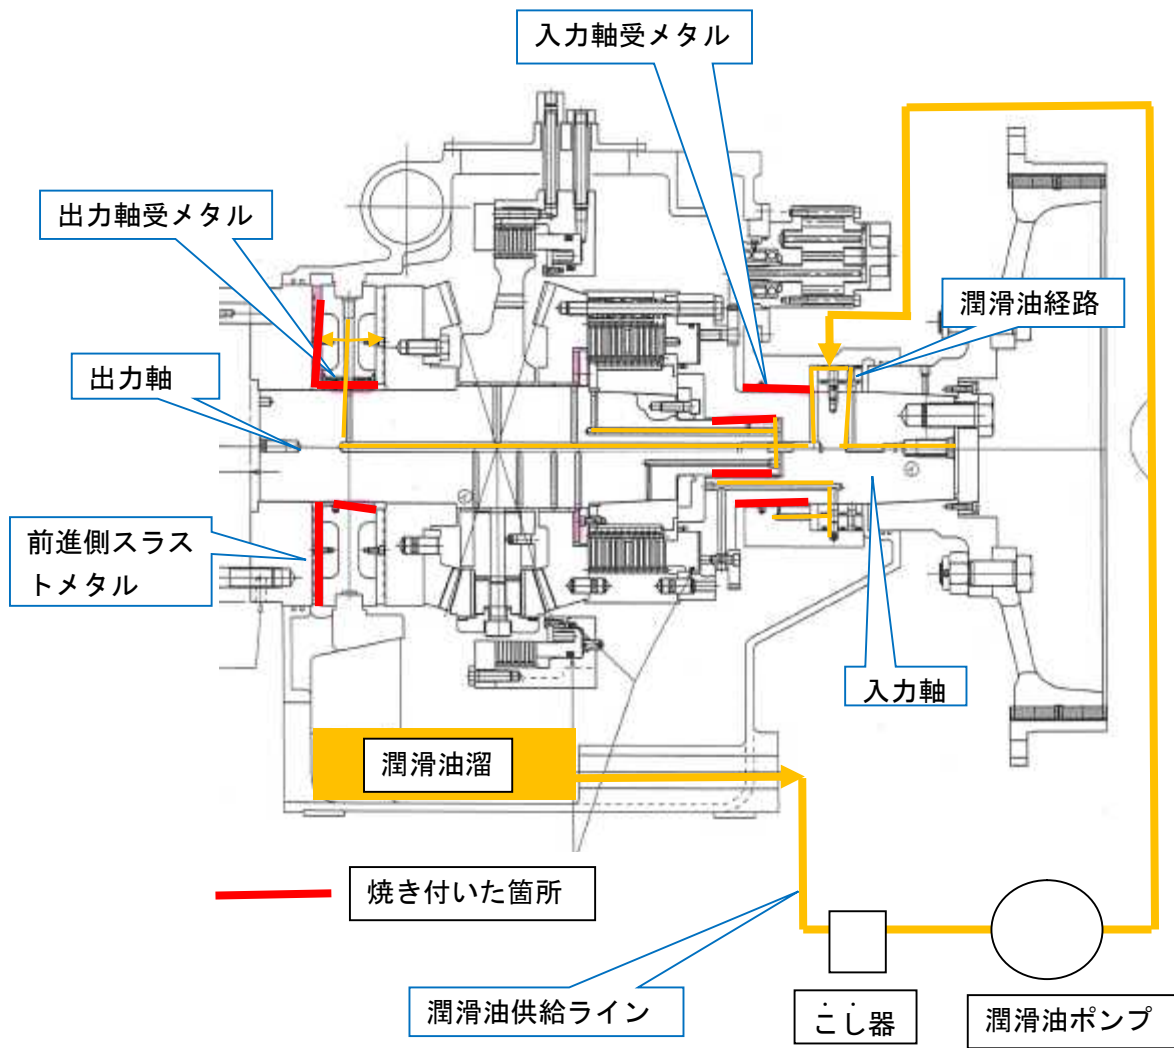
付図2 逆転機構造概略図

<p>(4) 入力軸受メタルのメタル層の剥がれ、及び線状の傷が認められた。</p> <p>(5) 出力軸受メタルの擦り傷及び摩耗が認められた。</p> <p>(6) 前進側主スラストメタルの表面が焼けて溶解し、擦り傷及び摩耗が認められた。</p> <p>(7) 後進側主スラストメタルの表面に線状の傷が認められた。</p> <p>逆転機の潤滑油は、逆転機のケーシングから入出力軸内部の潤滑油経路を通じてラジアル軸受、スラストメタル、歯車等の各部に供給されるようになっていたものの、潤滑油供給ラインのこし器に金属粉が詰まり、逆転機内部に潤滑油が供給できない状態となっていた。</p> <p>本船は、本件造船所に入渠した際、潤滑油を交換したものの、逆転機を中間検査なので開放整備しなかった。</p> <p>本船の乗組員は、入渠の約3か月前にこし器掃除を実施したのでそれ以来、潤滑油ラインのフラッシング及びこし器の清掃を行っていなかった。</p> <p>逆転機の取扱説明書によれば、こし器の清掃間隔は1か月であった。</p> <p>機関長は、平成25年ごろ本船に乗船したが、今まで逆転機の不具合を経験したことはなかった。</p> <p>本船は、逆転機を交換し、上架して軸アライメントを調整した後、復旧した。</p>
<p><b>分析</b></p> <p>乗組員等の関与 船体・機関等の関与 気象・海象等の関与 判明した事項の解析</p>	<p>あり</p> <p>あり</p> <p>なし</p> <p>本船は、乗組員が逆転機の潤滑油ラインのフラッシング及びこし器の清掃を約3か月間行っていない中、久里浜港東南東方沖を航行中、逆転機の潤滑油供給ラインのこし器が詰まったことから、逆転機内部に潤滑油が供給できなくなり、逆転機が焼き付いて主機の運転ができなくなり、運航不能になったものと考えられる。</p>
<p><b>原因</b></p>	<p>本インシデントは、夜間、本船が、乗組員が逆転機の潤滑油ラインのフラッシング及びこし器の清掃を約3か月間行っていない中、久里浜港東南東方沖を航行中、逆転機の潤滑油供給ラインのこし器が詰まったため、逆転機内部に潤滑油が供給できなくなり、逆転機が焼き付いて主機の運転ができなくなったことにより発生したものと考えられる。</p>

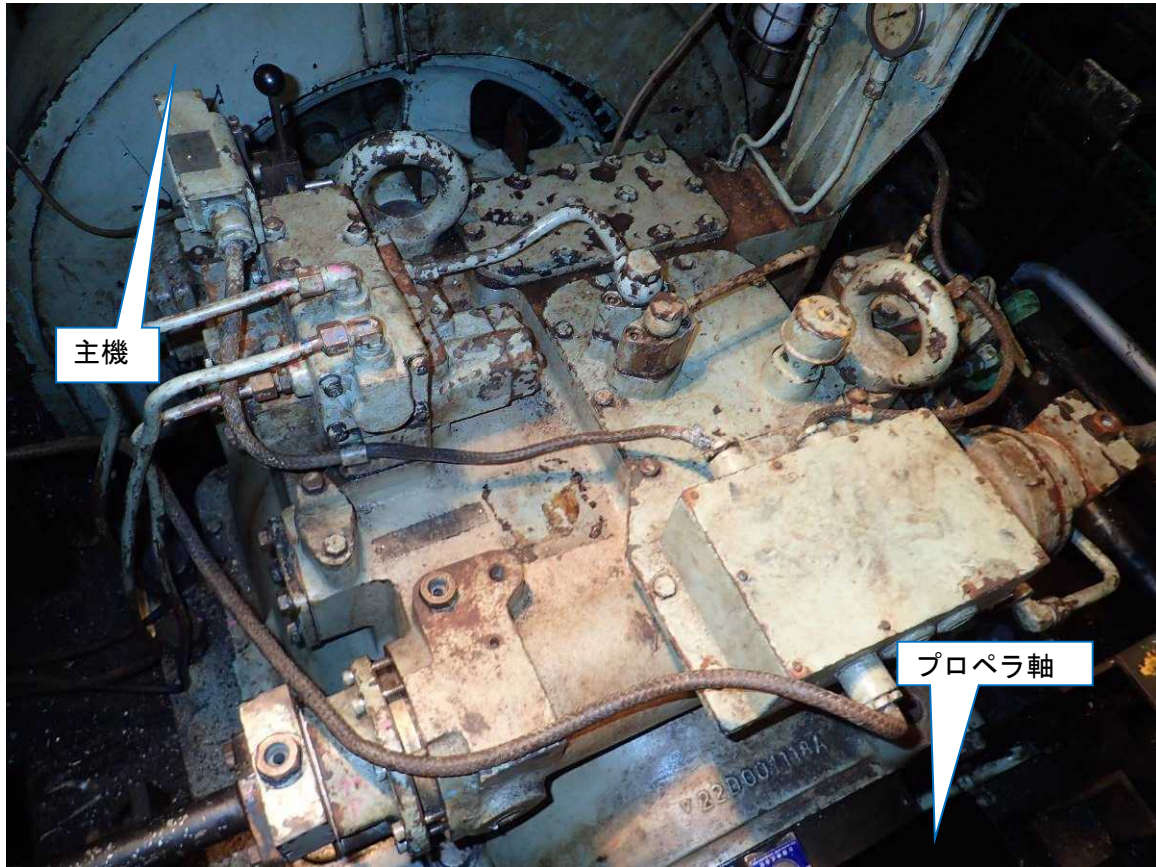
写真3 逆転機

<p>安良里<sup>あまり</sup>所在の造船所（以下「本件造船所」という。）において中間検査を終了し、空船の状態、令和元年10月9日15時00分ごろ京浜港に向けて出港した。</p> <p>本船は、船長が21時46分ごろ東京湾海上交通センターに入域通報後、浦賀水道航路へ向け、約10ノット（kn）の速力（対地速力、以下同じ。）で北進中、22時15分ごろ久里浜港東南東方沖で主機の回転数が低下して、主機が停止した。</p> <p>機関長は、機関室に赴いて原因を調査したところ、逆転機のクラッチが入ったままで中立にできない状態であり、逆転機の軸受が焼き付いているのを認め、修理困難である旨を船長に報告した。</p> <p>船長は、航行不能と判断し、東京湾海上交通センターに本インシデントの発生を通報し、浦賀水道航路入口南方沖に投錨した。</p> <p>本船は、船長が、東京湾海上交通センターから航行の障害となるので10日05時00分までに移動するように指示され、船舶所有者に連絡してタグボートの手配を要請した後、01時15分ごろ来援したタグボートにえい航され、05時00分ごろ千葉県館山湾内に錨泊した。</p> <p>本船は、その後海上保安庁からの転錨の指示により、再びえい航され、台風避泊の目的で神奈川県横須賀市横須賀港第3区に錨泊した後、21日に本件造船所にえい航された。</p> <p>本船は、本件造船所担当者及び逆転機メーカー担当者により逆転機の上部ケーシングを開放して調査が行われた結果、入力軸及び出力軸に摺動痕<sup>しゅうどうこん</sup>、スラストメタル及び軸受メタルに焼付き及び摺動痕等が認められた。</p> <p>（付図1 インシデント発生場所概略図、付図2 逆転機構造概略図、写真1 本船、写真2 機関室、写真3 逆転機、写真4 前進側スラストメタル、写真5 入力軸受メタル、写真6 出力軸参照）</p>
<p>その他の事項</p>	<p>本船は、令和元年9月30日に中間検査受検の目的で本件造船所に入渠し、10月9日海上試運転後に本件造船所を出航しており、本インシデント発生時、出渠後最初の航海であった。</p> <p>本船の逆転機は、本インシデント後、本件造船所で陸揚げされ、逆転機メーカーに搬送されて開放点検が行われた結果、次の不具合が認められた。</p> <ol style="list-style-type: none"> <li>(1) 入出力軸のラジアル軸受摺動部表面がそれぞれ削られた状態であった。</li> <li>(2) 出力継手の前進側スラスト軸受摺動部表面が削られた状態であった。</li> <li>(3) ピニオン（小歯車）の表面が黒く変色し、ブッシュメタルが摩耗し、抜け出ていた。</li> </ol>

<p><b>再発防止策</b></p>	<p>今後の同種事故等の再発防止に役立つ事項として、次のことが考えられる。</p> <ul style="list-style-type: none"> <li>乗組員は、出渠時及び取扱説明書に記載された間隔で逆転機の潤滑油ラインのフラッシングを行い、こし器を清掃すること。</li> </ul>
