船舶インシデント調査報告書

令和2年5月27日

運輸安全委員会（海事専門部会）議決

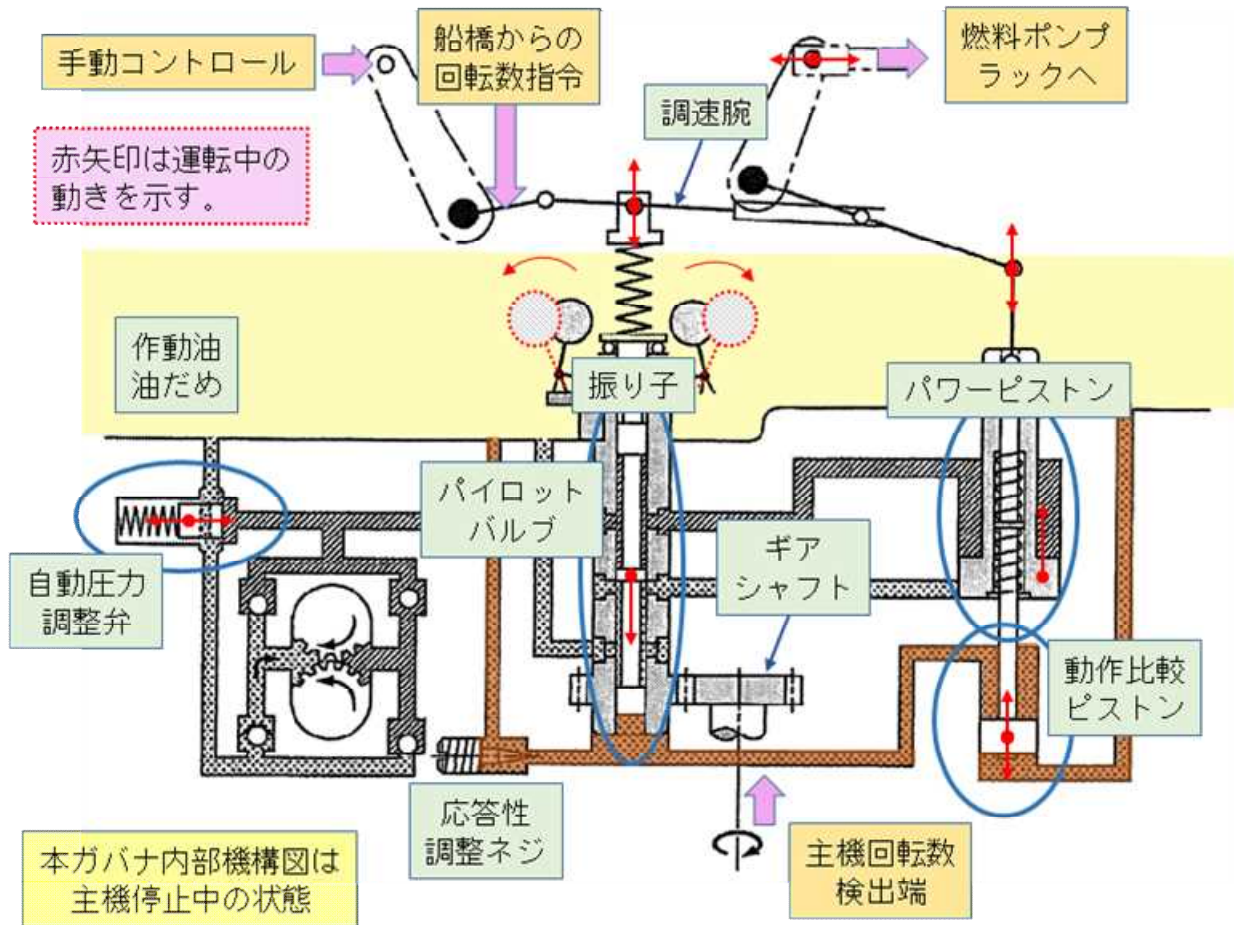
付図3 ガバナの作動状況及び作動油の劣化に起因する作動不良

<p>本船は、ふだん、機関長が主機ガバナの内部作動油交換等の整備を約2,500時間ごとに行っていたが、主機ガバナを定期的に陸揚げしてガバナ内部の開放整備を行った記録がなかった。</p> <p>本船は、就航以来、予備のガバナを船上に保管していたが、過去にも主機操縦装置に不具合が生じて制御装置等の修理を行っており、機関長が今回も同様の不具合が発生したと想定して原因を追究していた。</p> <p>本船は、取り外したガバナを現地のガバナ専門整備会社へ送り、同整備会社が、試験台でテストを行ったところ、ガバナが一定以上の回転に達すると作動が不安定となることが確認され、ガバナ内部の分解整備を行い、内部作動油の流路の掃除、消耗部品の交換を行った結果、主機ガバナの機能が正常に戻った。</p> <p>ガバナの取扱説明書によれば、定期的整備の間隔として次のとおり推奨している。</p> <ol style="list-style-type: none"> (1) ガバナの稼働時間で約3,000時間ごと、又は使用時間にかかわらず約6か月ごとにガバナ作動油を交換する。 (2) 少なくとも約2年ごとにガバナ本体の分解整備を行い、ギアシャフト、各種ベアリング、オーリング及びガスケット類、その他の消耗部品等を交換する。 (3) 約20,000時間ごと、又は約4年ごとにフライウエイト（振り子）、フローティングレバー（调速腕）、レギュレーティングバルブ（自動圧力調整弁）等の主要作動部品を交換する。 (4) 原則として約40,000時間、又は約8年を機器的寿命と考え、ガバナを完備品で交換する。 <p>（付図2 本船の主機回転数制御システム（参考）、付図3 ガバナの作動状況及び作動油の劣化に起因する作動不良 参照）</p>
<p>分析</p> <p>乗組員等の関与 船体・機関等の関与 気象・海象等の関与 判明した事項の解析</p>	<p>あり</p> <p>あり</p> <p>なし</p> <p>本船は、北大西洋の漁場で漂流中、定期的に主機ガバナの内部作動油の交換を行っていたものの、長期間にわたり整備会社による分解整備が行われていなかったことから、主機ガバナの経年劣化及び内部に汚損が進行し、主機ガバナが故障して主機の運転ができなくなり、運航不能となったものと推定される。</p> <p>本船は、主機ガバナの消耗部品を交換して内部を掃除したところ、ガバナの機能が正常に戻ったことから、ガバナ内部の軸受等に劣化が進む、又はガバナ内部の作動油中の重質分等が作動油流路内に付着するなどし、主機ガバナが誤作動を起こして主機の回転数を維持できなくなった可能性があると考えられる。</p>

(ガバナ作動油の汚損がガバナの機能に影響を及ぼす代表的な箇所)

- (1) パワーピストン、パイロットバルブ、動作比較ピストン内等の摺動部に障害
- (2) 自動圧力調整弁、応答性調整ネジ等の潤滑油流路に障害
- (3) 応答性調整ネジと動作比較ピストン間の潤滑油流路にスラッジが堆積して閉塞

<p>原因</p>	<p>本インシデントは、本船が、北大西洋の漁場で漂泊中、定期的に主機ガバナの内部作動油の交換を行っていたものの、長期間にわたり整備会社による分解整備が行われていなかったため、主機ガバナの経年劣化及び内部に汚損が進行し、主機ガバナが故障して主機の運転ができなくなったことにより発生したものと推定される。</p>
<p>再発防止策</p>	<p>今後の同種事故等の再発防止に役立つ事項として、次のことが考えられる。</p> <ul style="list-style-type: none"> ・ 主機ガバナは、取扱説明書に従って整備計画を立案し、定期的に陸揚げして確実な開放整備を行うこと。 ・ 主機ガバナの作動油は、主機の運転時間やオイルレベルゲージ内の潤滑油の色等を参考に、劣化や汚損の状況を判断すること。 (付図4参照) また、抜き出した油の色が褐色を呈する場合や油中に夾雑物<small>きょうざつぶつ</small>が含まれる場合、フラッシングを行う、又は交換頻度を早めることが望ましい。
