船舶インシデント調査報告書

インシデント種類	運航不能（船体傾斜）
発生日時	令和元年10月21日 08時30分ごろ
発生場所	鳴門海峡北方 孫崎灯台から真方位070° 400m付近 (概位 北緯34° 14.4′ 東経134° 38.8′)
インシデントの概要	セメントタンカー泉州丸 ^{せんしゅう} は、航行中、船体が傾斜して運航不能となった。
インシデント調査の経過	令和元年10月23日、本インシデントの調査を担当する主管調査官（神戸事務所）ほか1人の地方事故調査官を指名した。 原因関係者から意見聴取を行った。
事実情報 船種船名、総トン数 船舶番号、船舶所有者等 L×B×D、船質 機関、出力、進水等	セメントタンカー 泉州丸、199トン 133421、東南海運株式会社（船舶所有者）、株式会社辰巳商会（運航者） 40.00m×8.20m×3.40m、鋼 ディーゼル機関、588kW、平成4年7月2日
乗組員等に関する情報	船長 男性 60歳 三級海技士（航海） 免許年月日 平成21年11月30日 免状交付年月日 平成31年3月6日 免状有効期間満了日 令和6年3月5日
死傷者等	なし
損傷	機関室等に濡損
気象・海象	気象：天気 曇り、風向 北東、風力 2、視界 良好 海象：波高 約1.0～1.5m
インシデントの経過	本船は、船長ほか3人が乗り組み、令和元年10月21日03時10分ごろセメント約353tを積載し、船首約2.6m、船尾約3.6mの喫水で、徳島県松茂町今切港 ^{まつしげ いまぎれ} に向けて岡山県倉敷市水島港を出港した。 船長は、07時20分ごろ航海士と交替して単独の船橋当直につき、鳴門海峡に向けて約9.5ノット（kn）の対地速力で航行を続けた。 船長は、翌日の今切港での荷役開始時間に間に合わせる目的でやや

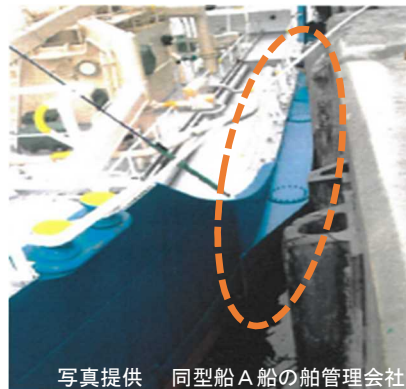
本船の同型の200t型セメントタンカー（以下「同型船A」という。）の船舶管理会社の回答書によれば、同型船Aは、平成17年12月に満載状態で水島港港内航路を航行中、約45°の船体傾斜により運航不能となり、平成18年2月に復原性能改善の目的で以下の改良工事を行った。

①	船側バルジの設置	長さ20.2m（両舷船側部）
②	拡張トランク拵巾	長さ6.0m（両舷舷端部）
③	上部構造物の撤去及び低位置への移動	ウィンチ、停泊用発電機等
④	船底部に固定バラスト積載	約5.5t

写真3 同型船Aに設置された船側バルジ

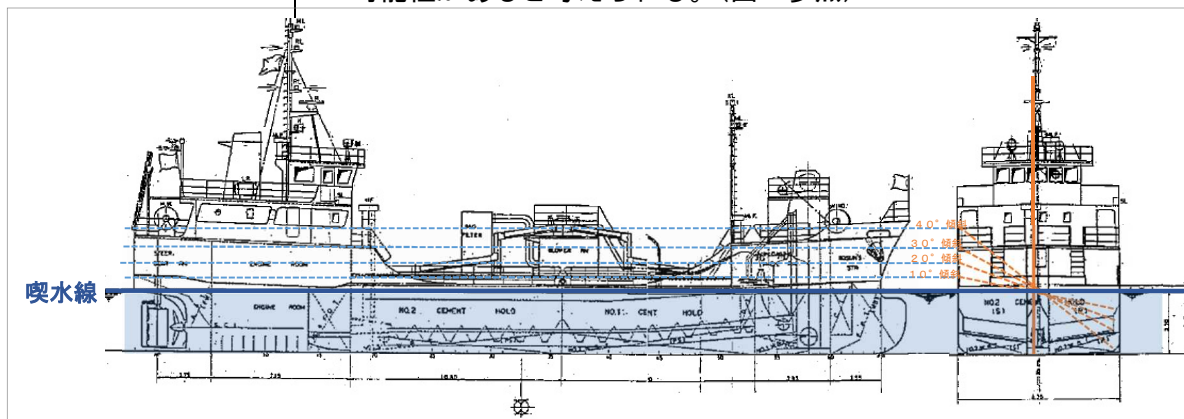
図1 一般配置図（船体傾斜時の傾斜状況（イメージ））

本船は、右舷側に傾斜した際、側流の影響を受けたことから、船側部が側流に影響される状態となり、右舷側への傾斜が増大した可能性があると考えられる。（図1参照）

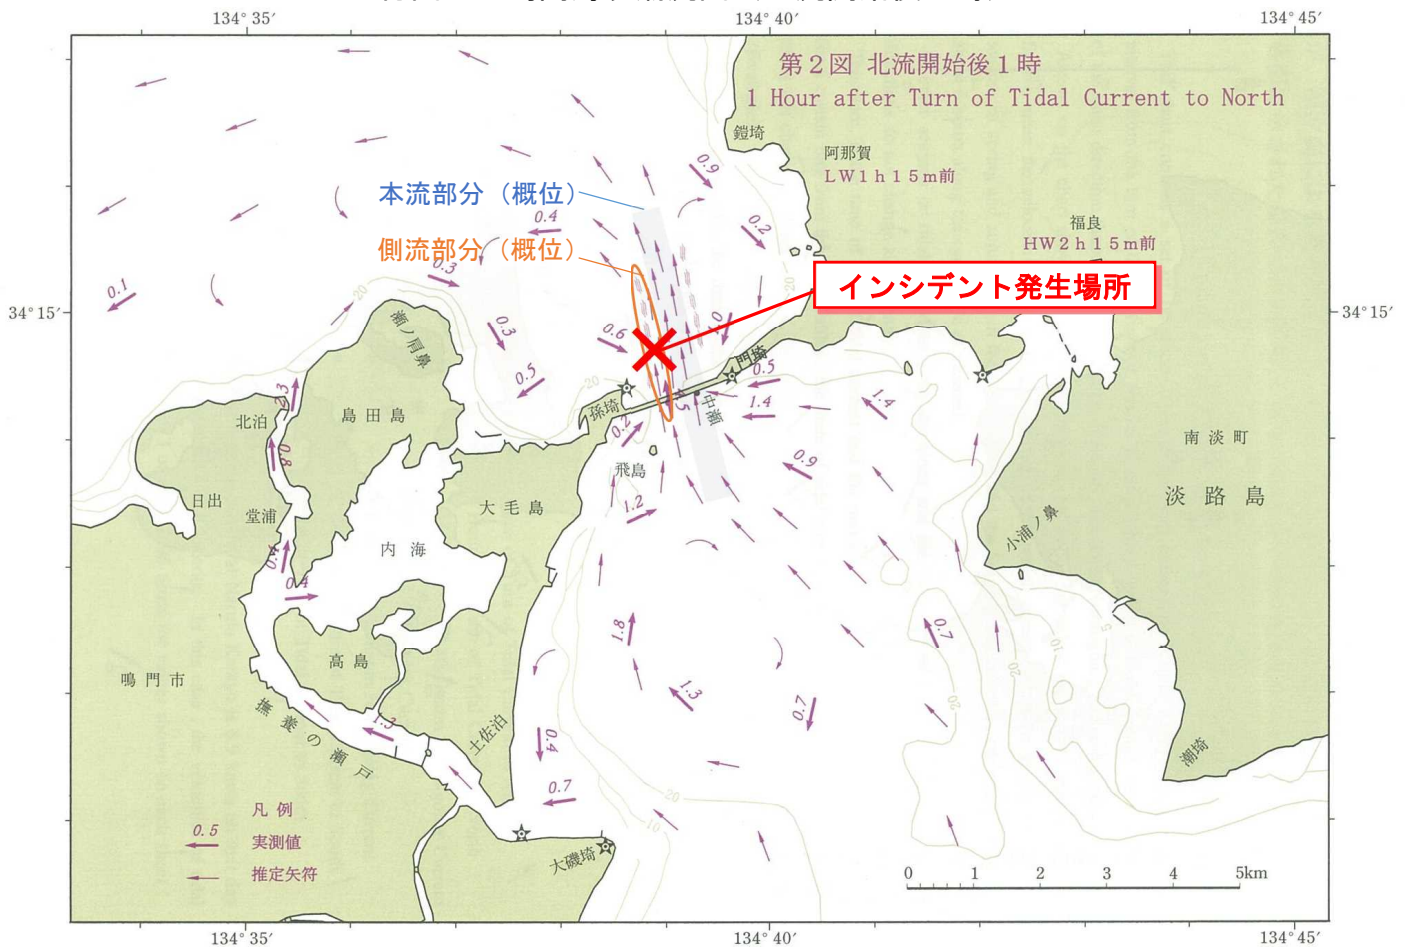
付図2 鳴門海峡潮流図 (北流開始後1時)

潮流が激しく流れるところは大鳴門（孫崎と中瀬との間）の下流であり、北流時には門崎と飛島とを結んだ一線以北、南流時には孫崎と門崎とを結んだ一線以南である。潮流はこの一線を通ると急に流速を増し、南・北両流ともに幅約600mの帯状を呈して激しく流れ、小鳴門（中瀬と門崎との間）から流入した支流をあわせて流速を増し、幅は次第に広まって約1kmに達し、転流の約2時間後に激流は中央部から3マイルの所までも達する。（中略）この激流区域の海面は比較的なめらかであるが、その両側は激しい潮波や渦潮が発生する。この渦潮は漏斗状に中心にくぼみ、非常な早さで回転している。この回転の方向は流れの下流に向かって右側は時計回り、左側は反時計回りである。

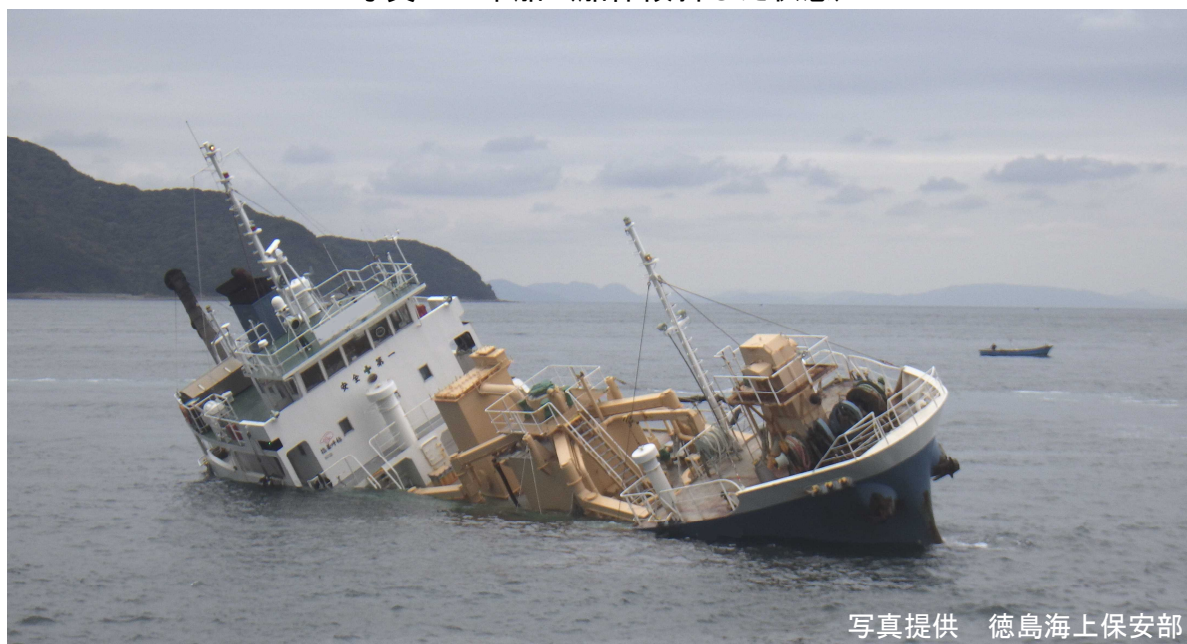
写真1 本船（船体傾斜した状態）
