## 船舶インシデント調査報告書

インシデント種類	運航不能（機関故障）
発生日時	平成31年4月5日 16時20分ごろ（現地時間）
発生場所	カーボベルデ共和国南西方沖 ドナリアピア灯台から真方位245°530海里（M）付近 （概位 北緯10°59.0′ 西経031°38.0′）
インシデントの概要	漁船第五十一幸漁丸 <sup>こすりょう</sup> は、西南西進中、発電機が焼損して船内電源を喪失し、運航不能となった。
インシデント調査の経過	令和元年7月16日、本インシデントの調査を担当する主管調査官（神戸事務所）ほか1人の地方事故調査官を指名した。 原因関係者から意見聴取を行った。
事実情報 船種船名、総トン数 船舶番号、船舶所有者等 L×B×D、船質 機関、出力、進水等	漁船 第五十一幸漁丸、469トン 130026、株式会社トヤマ水産（A社） 59.48m×9.20m×4.05m、鋼 ディーゼル機関、1,250kW、平成元年9月 4サイクル、回転数毎分370、6気筒、ボア310mm、使用燃料 A重油、平成元年8月機関製造
乗組員等に関する情報	船長 男性 60歳 三級海技士（航海） 免許年月日 昭和61年3月14日 免状交付年月日 平成27年8月25日 免状有効期間満了日 令和2年8月24日 機関長 男性 83歳 三級海技士（機関）（機関限定） 免許年月日 昭和44年5月30日 免状交付年月日 平成27年8月31日 免状有効期間満了日 令和2年8月30日
死傷者等	なし
損傷	なし
気象・海象	気象：天気 曇り、風向 北東、風力 2、視界 良好 海象：波高 約2.0m
インシデントの経過	本船は、船長及び機関長ほか22人（日本国籍5人、インドネシア共和国籍17人）が乗り組み、漁場を移動する目的で、主機を回転数

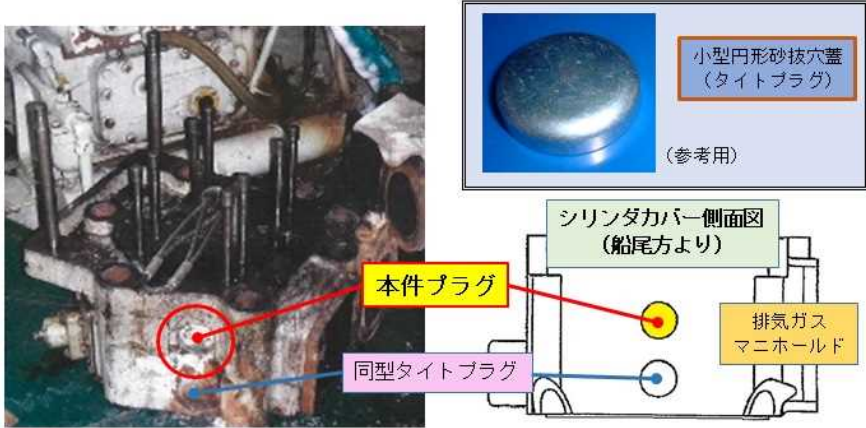
機関長は、主機の修理中、漏水が発生した原因を調査したところ、4番シリンダのシリンダヘッドの船尾側側面にある小型円形砂抜穴蓋（タイトプラグ）\*1（以下「本件プラグ」という。）がシリンダヘッドとのカシメ部で腐食等が生じて外れかけ、約2mm浮いた隙間から冷却清水が噴出したことが分かった。（図1参照）

本船は、冷却清水の性状の管理が適切に行われていない状況下、北大西洋の漁場を西南西進中、本件プラグが腐食等によってシリンダヘッドから外れかけ、浮いた隙間から冷却清水が噴出したことから、冷却清水が両発電機に降りかかって内部の固定子巻線等に浸入し、両発電機の固定子巻線にそれぞれ短絡が生じて焼損し、船内電源が喪失して運航不能となったものと推定される。

本船は、冷却清水を交換した後、冷却清水中に多量の清水を補給し続けたことから、冷却清水中の防錆剤濃度が低下して冷却清水の酸化が進み、本件プラグの腐食等に至った可能性があると考えられる。

本船は、機関整備会社が他のシリンダも含めて全てのタイトプラグを交換し、操業場所に向け出航した。

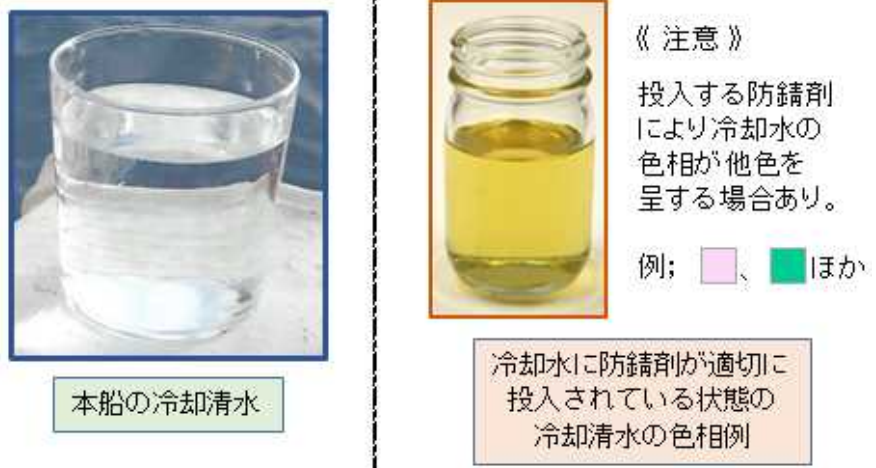
図2 本船の冷却清水と適切な状態との比較

- (1) 冷却清水の色相は、無色透明であった。(図2参照)

- (2) 冷却清水を平成30年ごろに交換していたが、防錆剤を投入した記録がなかった。
- (3) 約1日ごとに30ℓ程度の清水を補給していた。
- (4) 本インシデントから過去数年分の冷却清水の分析結果が残っていなかった。
- (5) 冷却清水冷却器(海水冷却型)の整備は、乗組員が定期的に行っているが、同冷却器の圧力試験を行った記録がなかった。

<p><b>原因</b></p>	<p>本インシデントは、本船が、冷却清水の性状の管理が適切に行われていない状況下、北大西洋の漁場を西南西進中、本件プラグが腐食等によってシリンダヘッドから外れかけ、浮いた隙間から冷却清水が噴出したため、冷却清水が両発電機に降りかかって内部の固定子巻線等に浸入し、両発電機の固定子巻線にそれぞれ短絡が生じて焼損し、船内電源が喪失したことより発生したものと推定される。</p>
<p><b>再発防止策</b></p>	<p>今後の同種事故等の再発防止に役立つ事項として、次のことが考えられる。</p> <ul style="list-style-type: none"> <li>・ 機関取扱者は、定期的に冷却清水の性状を確認し、防錆剤を投入するなどして適度な水素イオン指数（pH）及び塩分濃度を保持し、冷却清水の管理を適切に行うこと。また、塩分が上昇した場合は、冷却清水を入れ替えて新陳代謝（塩分濃度の希釈）を図り、各種熱交換器での塩分侵入の有無を確認すること。</li> <li>・ 機関取扱者は、冷却清水を日常的に補給する必要がある場合、漏えい箇所を早期に調査して修理等を行うこと。</li> <li>・ 船舶所有者は、少なくとも年に一度は冷却清水の試料を陸揚げして性状分析を行い、また、船上に冷却清水簡易分析器具を備えることが望ましい。</li> </ul>

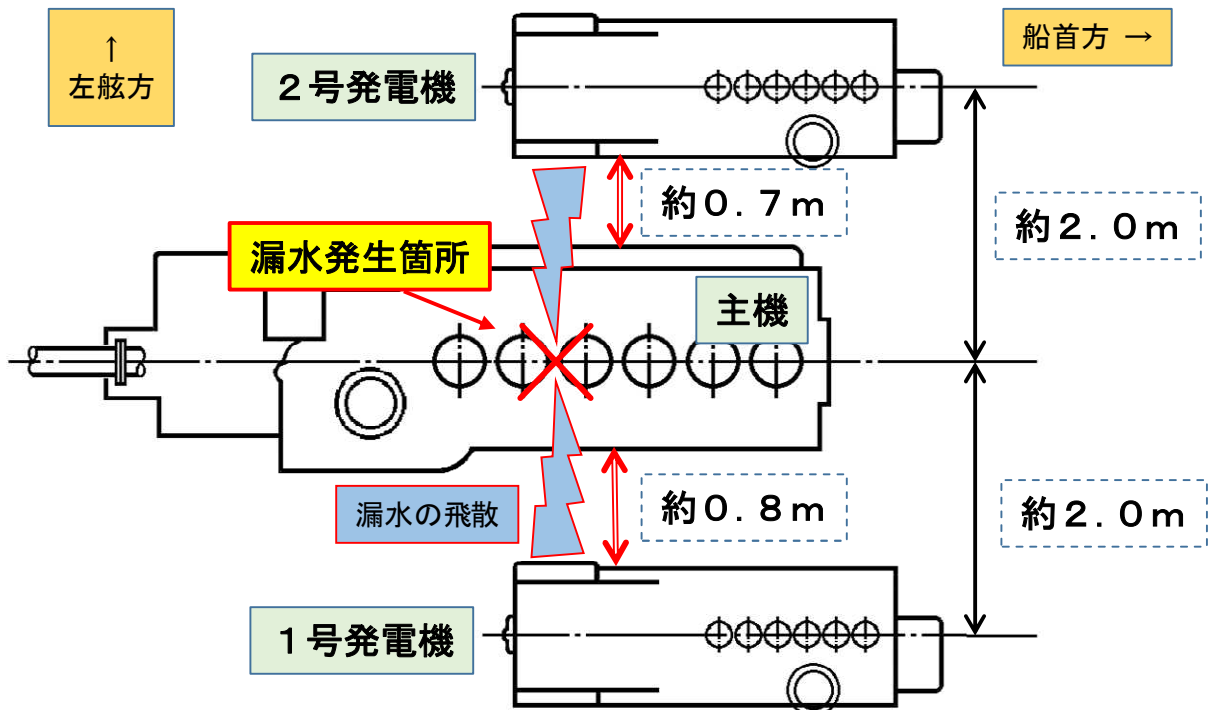
付図2 主機及び発電機配置図

機関長は、主機の両舷側にそれぞれ設置された1号発電機及び2号発電機を点検したところ、主機のシリンダヘッドから飛散した冷却清水の一部が、両発電機に降りかかって発電機側面にある通風穴から内部に浸入し、短絡が生じて両機の固定子等を焼損させたことが分かり、18時30分ごろ船橋で航海当直中の船長に主機及び両発電機が修理不可能である旨を報告した。
