船舶インシデント調査報告書

令和2年6月3日

運輸安全委員会（海事専門部会）議決

インシデント種類	運航不能（機関故障）
発生日時	令和元年6月20日 23時30分ごろ
発生場所	高知県土佐清水市足摺岬 ^{あしずり} 南東方沖 足摺岬灯台から真方位142° 47.3海里（M）付近 （概位 北緯32° 06.2′ 東経133° 35.6′）
インシデントの概要	漁船第八大徳丸 ^{だいたくとく} は、漂泊中、主機の運転ができなくなり、運航不能となった。
インシデント調査の経過	令和元年8月7日、本インシデントの調査を担当する主管調査官（神戸事務所）ほか1人の地方事故調査官を指名した。 原因関係者から意見聴取を行った。
事実情報 船種船名、総トン数 船舶番号、船舶所有者等 L×B×D、船質 機関、出力、進水等	漁船 第八大徳丸、99トン 142310、有限会社大徳丸（A社） 34.15m×5.80m×2.30m、アルミニウム合金 ディーゼル機関、735kW、平成26年11月23日 4サイクル、回転数毎分900、6気筒、ボア220mm、使用燃料 A重油、平成26年3月機関製造
乗組員等に関する情報	船長 男性 39歳 三級海技士（航海） 免許年月日 平成12年5月25日 免状交付年月日 平成27年5月8日 免状有効期間満了日 令和2年5月24日 機関長 男性 50歳 四級海技士（機関）（機関限定） 免許年月日 平成17年12月16日 免状交付年月日 平成27年2月18日 免状有効期間満了日 令和2年2月17日
死傷者等	なし
損傷	なし
気象・海象	気象：天気 快晴、風向 北、風力 1、視界 良好 海象：波高 約1m
インシデントの経過	本船は、船長、漁労長及び機関長ほか8人が乗り組み、漁獲物の水揚げを行う目的で高知県高知市高知港の岸壁に向け、主機を回転数毎

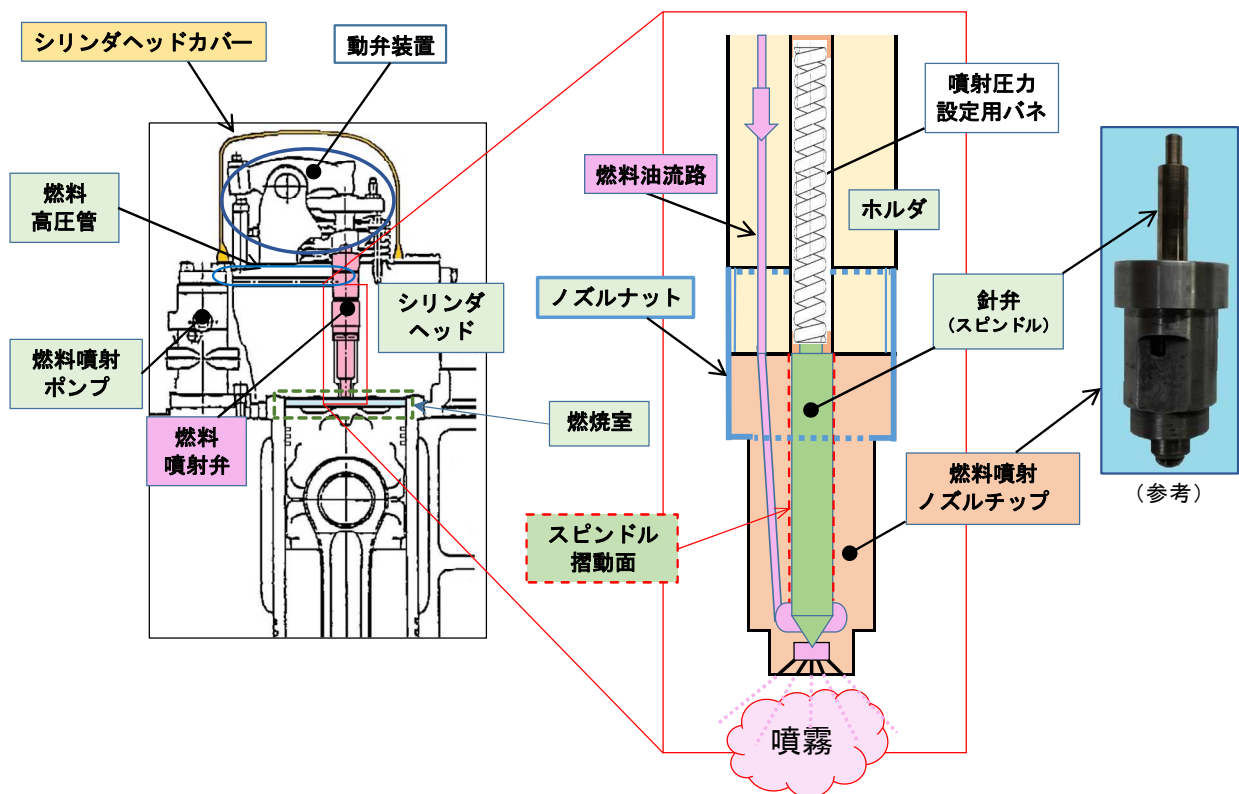
付図2 シリンダヘッド及び燃料噴射弁概略図

- (1) 燃料弁Aの燃料噴射ノズルチップは、針弁（スピンドル）の摺動面に夾雑物が挟まり固着していた。
- (2) 燃料弁Bを抜いて点検したところ、燃料噴射ノズルチップが装

<p>着されていなかった。</p> <p>(3) 燃料弁Bを取り外した状態でターニングを実施したところ、燃料噴射弁の挿入孔よりシリンダの燃焼室内から大量の油が外に噴出したので、この燃焼室内に充満していた油がターニングを拘束したものと判断した。</p> <p>本船は、機関整備会社が燃料弁A及び燃料弁Bを含めた全てのシリンダに装着されている燃料噴射弁の整備及び1番シリンダの燃料噴射ポンプの交換を行って主機を復旧し、23日試運転実施後に操業海域に向けて出航した。</p> <p>(付図1 インシデント発生場所概略図、付図2 シリンダヘッド及び燃料噴射弁概略図 参照)</p>
<p>その他の事項</p>	<p>本船は、船尾側から順にシリンダの番号が付された主機を機関室の中央付近に据付け、主機の総運転時間が約18,700時間、月平均運転時間が約350時間であった。</p> <p>本船は、一つの燃料油小出しタンク（サービスタンク）から燃料油沈殿こし器（ろ過精度約10ミクロン（1ミクロンは0.001mm、以下同じ。))を通過した燃料油を、主機及び2基の発電機原動機に供給していた。</p> <p>本船は、主機の燃料油供給ラインに1次こし器（複式、320メッシュ（推定ろ過精度約45ミクロン））及び2次こし器（単式、ろ過精度約50ミクロン）を装備しており、1次こし器を約1か月に一度、2次こし器をドックごとにそれぞれ掃除しており、こし器の金網の状態や汚損状況に異状がなかった。</p> <p>本船の燃料噴射弁は、針弁（スピンドル）式の無冷却型燃料噴射弁で、燃料噴射ポンプで加圧された燃料油が燃料高圧管及び燃料噴射弁のホルダ内を通過して燃料噴射ノズルチップに到達し、燃料油の圧力が350kgf/cm²以上になると噴射圧力設定用バネに打ち勝ってスピンドルを押し上げ、シリンダ内に燃料油を噴射するものであった。</p> <p>本船の燃料噴射弁は、ノズルチップをノズルナットの中に入れてホルダと組み込まれており、本船及びA社が約2年ごとの整備を計画し、平成30年1月に機関整備会社が整備していた。</p> <p>本船は、予備の燃料噴射弁を6本保有していて、就航以来、燃料弁Bを使用しておらず、ノズルチップがホルダに組み込まれていない状態で、ノズルチップとともに燃料弁Bをビニル袋に入れて格納していた。</p> <p>機関長は、本インシデント発生後、2度目の主機停止後に補助潤滑油ポンプを運転してターニングを行った時、シリンダヘッド上の動弁装置からあふれ出た潤滑油が燃料噴射弁の挿入孔よりシリンダの燃焼室内に流入したことを知った。</p> <p>(付図3 主機及び発電機の燃料油系統図 参照)</p>

<p>分析</p> <p>乗組員等の関与 船体・機関等の関与 気象・海象等の関与 判明した事項の解析</p>	<p>あり</p> <p>あり</p> <p>なし</p> <p>本船は、足摺岬南東方沖において、主機の燃料弁Aが故障した際、ノズルチップが組み込まれていない燃料弁Bが取り付けられたことから、燃料油がシリンダ内で正常に燃焼せず、主機の運転ができなくなって運航不能となったものと推定される。</p> <p>本船は、就航以来、燃料弁Bを使用する機会がなかったことから、機関長が燃料弁Bをそのまま使える状態であるものと思って装着した可能性があると考えられる。</p> <p>本船は、燃料弁Bを抜き出した状態で、シリンダヘッドカバーを復旧して主機の補助潤滑油ポンプを運転したことから、動弁装置からあふれ出た潤滑油が、燃料噴射弁の挿入孔よりシリンダの燃焼室内に流入して充満したものと推定される。</p> <p>本船は、燃料弁Aのスピンドルの摺動面に夾雑物が挟まったことから、スピンドルが固着した可能性があると考えられるが、固着に至った状況、夾雑物の出所等を明らかにすることができなかった。</p>
<p>原因</p>	<p>本インシデントは、夜間、本船が、足摺岬南東方沖において、主機の燃料弁Aが故障した際、ノズルチップが組み込まれていない燃料弁Bが取り付けられたため、燃料油がシリンダ内で正常に燃焼せず、主機の運転ができなくなったことにより発生したものと推定される。</p>
<p>再発防止策</p>	<p>今後の同種事故等の再発防止に役立つ事項として、次のことが考えられる。</p> <ul style="list-style-type: none"> ・ 機関取扱者は、予備の燃料噴射弁をいつでも使える状態として清浄な場所に保管し、燃料噴射弁を交換する際、噴射圧力が適正であることを確認してから装着すること。 ・ 機関取扱者は、燃料噴射弁等を抜く際、事前に機器の構造や作業手順を十分に確認し、シリンダ内に潤滑油等の異物が入らないようにすること。 ・ 機関取扱者は、燃料噴射弁等の故障頻度が高い部品を船上で交換できるよう、最小限の技能を身につけておくことが望ましい。
