船舶インシデント調査報告書

令和2年7月15日

運輸安全委員会（海事専門部会）議決

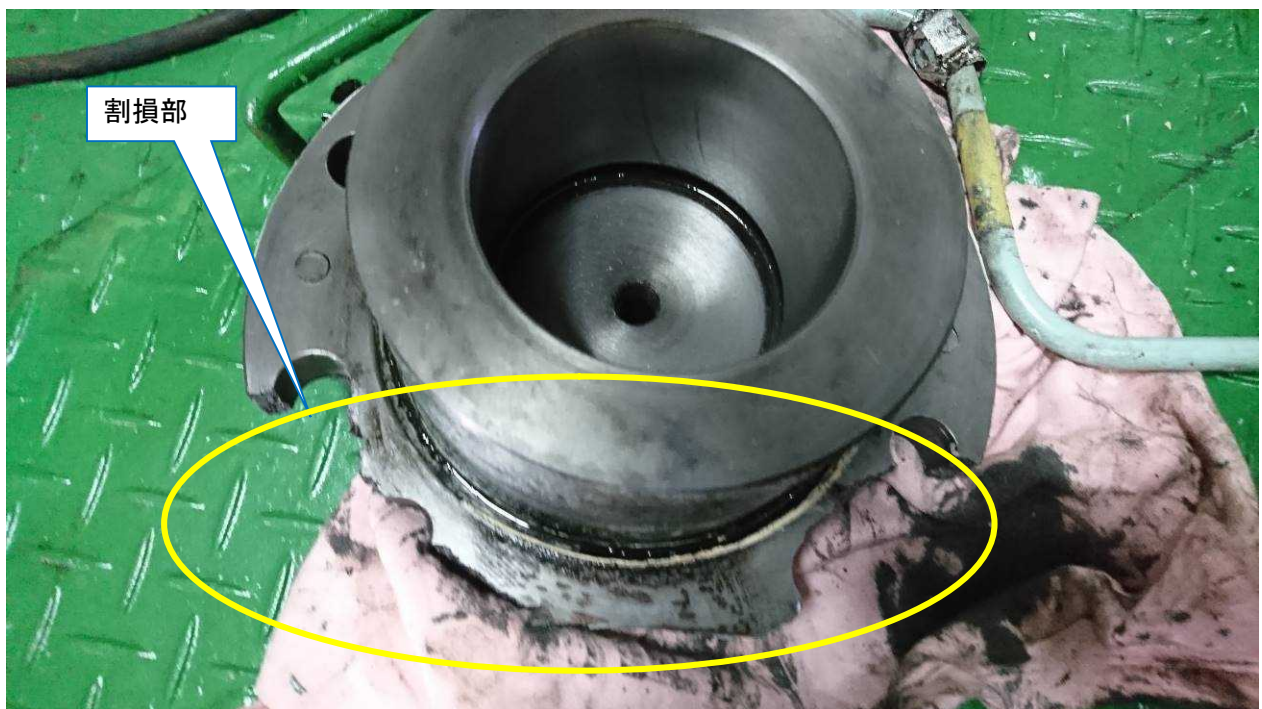
写真4 本件フランジ

<p>シデント後、本件造船所に陸揚げされ、主機メーカ担当者により詳細点検が行われた結果、次の状態であることが認められた。</p> <p>(1) 本件フランジは、8本の固定ボルトのうち、上部4本が折損しており、下部4本は、同フランジの割損した下部と共にギアケースに固定されたままであり、同フランジに下方から大きな衝撃力が加わっていた。</p> <p>(2) 本件ギアの連結金物は、4本とも本件ギアとの接続爪の上部で折損し、本件ギアの下部は脱落していた。</p> <p>(3) 本件ギアは、歯面全周の約10%で歯先が約3mm欠損していた。</p> <p>(4) 本件ギアとクランク軸との接触面において、摺動痕が認められ、本件ギアとクランク軸の間に密着固定されずに^{かんげき}間隙が生じていた。</p> <p>(5) 本件ギア連結金物を本件ギアに固定し、本件ギアをクランク軸に密着固定する固定ボルトに緩みが生じていた。</p> <p>本船主機の取扱説明書によれば、本件ギア連結金物の固定ボルトの締付けトルクは170Nmとして規定されていたものの、点検等を行う間隔について明記されていなかった。</p> <p>機関長は、平成27年の就航時から本船に乗船していたが、今まで主機の不具合を経験したことはなかった。</p> <p>本船は、本件ギア及び本件フランジを交換され、ギアボックス内の各ギアの噛み合わせを調整された後、復旧した。</p>
<p>分析</p> <p>乗組員等の関与 船体・機関等の関与 気象・海象等の関与 判明した事項の解析</p>	<p>なし あり なし</p> <p>本船は、野島埼南西方沖を航行中、本件ギアの連結金物が折損したことから、本件ギアが脱落してカム軸が駆動できず、主機の運転ができなくなって運航不能になったものと考えられる。</p> <p>本船は、本件ギアの連結金物を本件ギアに固定するボルトに緩みが生じたことから、本件ギアとクランク軸とに間隙が生じてがたつきが発生し、衝撃荷重により、本件ギアの連結金物に折損及び本件ギアの欠損が生じたものと考えられる。</p>
<p>原因</p>	<p>本インシデントは、本船が、野島埼南西方沖を航行中、主機の本件ギアの連結金物が折損したため、本件ギアが脱落してカム軸が駆動できず、主機の運転ができなくなったことにより発生したものと考えられる。</p>
