## 船舶インシデント調査報告書

インシデント種類	座洲
発生日時	令和2年2月13日 08時33分ごろ
発生場所	広島県廿日市市 <sup>はつかいち</sup> 巖島 <sup>いつく</sup> 大鳥居北方沖 亀石灯標から真方位074° 1.1海里（M）付近 （概位 北緯34° 18.0′ 東経132° 19.0′）
インシデントの概要	旅客船兼自動車渡船ななうら丸は、緩やかに左転しながら航行中、浅所に座洲した。
インシデント調査の経過	令和2年2月17日、本インシデントの調査を担当する主管調査官（広島事務所）ほか1人の地方事故調査官を指名した。 原因関係者から意見聴取を行った。
<b>事実情報</b> 船種船名、総トン数 船舶番号、船舶所有者等 L×B×D、船質 機関、出力、進水等	旅客船兼自動車渡船 ななうら丸、268トン 142703、JR西日本宮島フェリー株式会社（A社） 38.15m×10.00m×3.87m、鋼 ディーゼル機関、736kW、平成28年6月20日
乗組員等に関する情報	船長 男性 45歳 三級海技士（航海） 免許年月日 平成17年6月1日 免状交付年月日 平成29年5月2日 免状有効期間満了日 令和2年5月31日
死傷者等	なし
損傷	なし
気象・海象	気象：天気 霧、風向 東、風速 約1m/s、視程 約400m 海象：海上 平穏、潮汐 上げ潮の初期、潮高 約114cm（広島） 広島県廿日市市には、2月13日08時02分に濃霧注意報が発表され、本インシデント当時も継続中であった。
インシデントの経過	本船は、船長及び機関長が乗り組み、旅客79人を乗せ、車両4台を積載し、視程が1,000m以上あったので、基準航路の下り通常便として令和2年2月13日08時25分ごろ廿日市市宮島棧橋に向け、同市宮島口棧橋を発航した。 本船は、船長が、本船の周囲が晴れて視界が良かったものの、宮島棧橋が霧の中に入っていて、上り便の船体が視認できなくなり、ふだんよりも上り便と行き会う際の通過距離を大きく取ろうと思い、約7

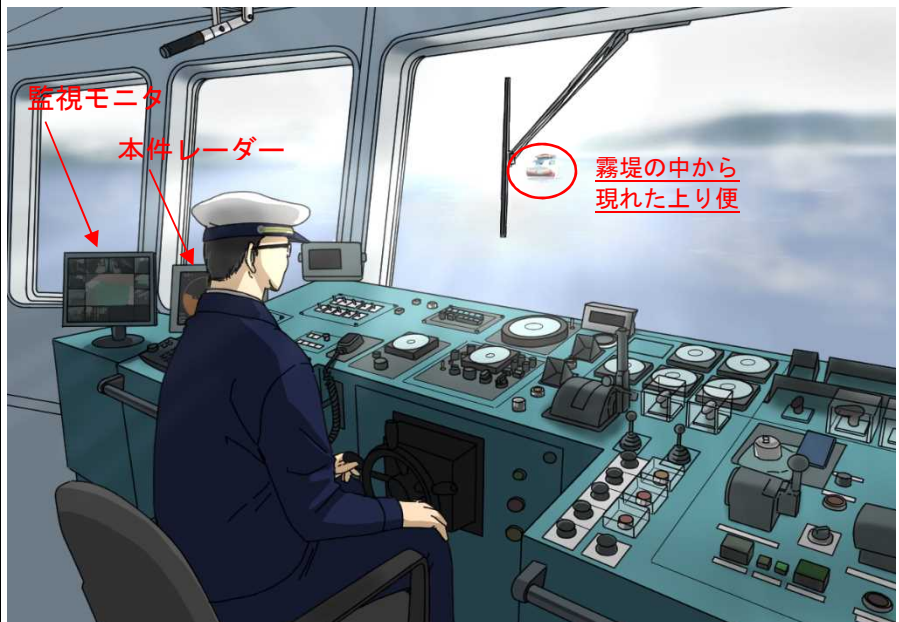
本船は、船長が、霧堤<sup>\*1</sup>の中から現れた上り便を左舷対左舷で通過し終えて左転し、霧堤の中に入って視程が数十メートルとなったが、霧堤の中を通過し終わると霧が晴れてきて、宮島の景色が見え始めるだろうと思いながら南東進した。（図1参照）

図1 本船から見た上り便の様子（イメージ）

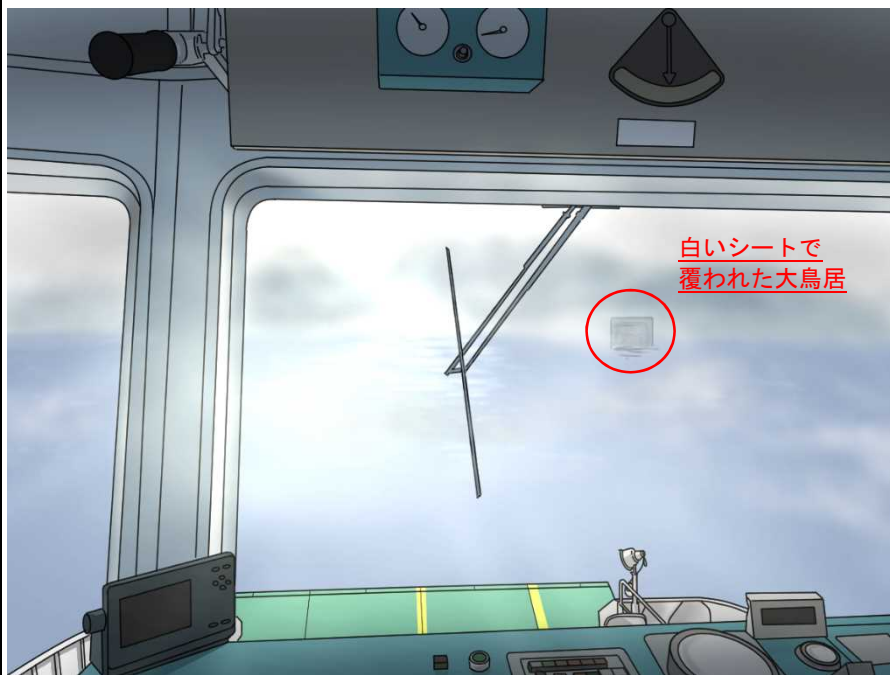
本船は、緩やかに左転しながら航行を続け、船長が、機関長から右舷船首方に大鳥居が見えるとの報告を受け、左舵15°を取ったものの、08時33分ごろ浅所に座洲した。（図2参照）

図2 霧堤の中を航行中の本船から見た大鳥居の様子（イメージ）
