## 船舶インシデント調査報告書

令和2年7月15日

運輸安全委員会（海事専門部会）議決

インシデント種類	運航阻害
発生日時	令和元年10月16日 20時55分ごろ
発生場所	山口県宇部港南東方沖 本山灯標から真方位136°3.8海里（M）付近 （概位 北緯33°50.2′ 東経131°18.2′）
インシデントの概要	旅客フェリーフェリーきたきゅうしゅうⅡは、東進中、右舷主機の運転ができなくなり、運航が阻害された。
インシデント調査の経過	令和元年10月25日、本インシデントの調査を担当する主管調査官（門司事務所）ほか1人の地方事故調査官を指名した。 原因関係者から意見聴取を行った。
<b>事実情報</b> 船種船名、総トン数 船舶番号、船舶所有者等 L×B×D、船質 機関、出力、進水等	旅客フェリー フェリーきたきゅうしゅうⅡ、14,920トン 142486、独立行政法人鉄道建設・運輸施設整備支援機構、株式会社名門大洋フェリー（船舶管理人、A社） 183.00m×27.00m×15.15m、鋼 ディーゼル機関2基、14,000kW（合計）、平成27年7月2日 4サイクル、計画回転数毎分570、12気筒、ボア400mm、 使用燃料A重油及びC重油、平成27年2月及び3月機関製造
乗組員等に関する情報	船長 男性 53歳 一級海技士（航海） 免許年月日 平成14年8月6日 免状交付年月日 平成29年6月9日 免状有効期間満了日 令和4年8月5日 機関長 男性 45歳 一級海技士（機関） 免許年月日 平成23年5月30日 免状交付年月日 平成28年4月19日 免状有効期間満了日 令和3年5月29日
死傷者等	なし
損傷	なし
気象・海象	気象：天気 晴れ、風向 北西、風力 2、視界 良好 海象：海上 平穏

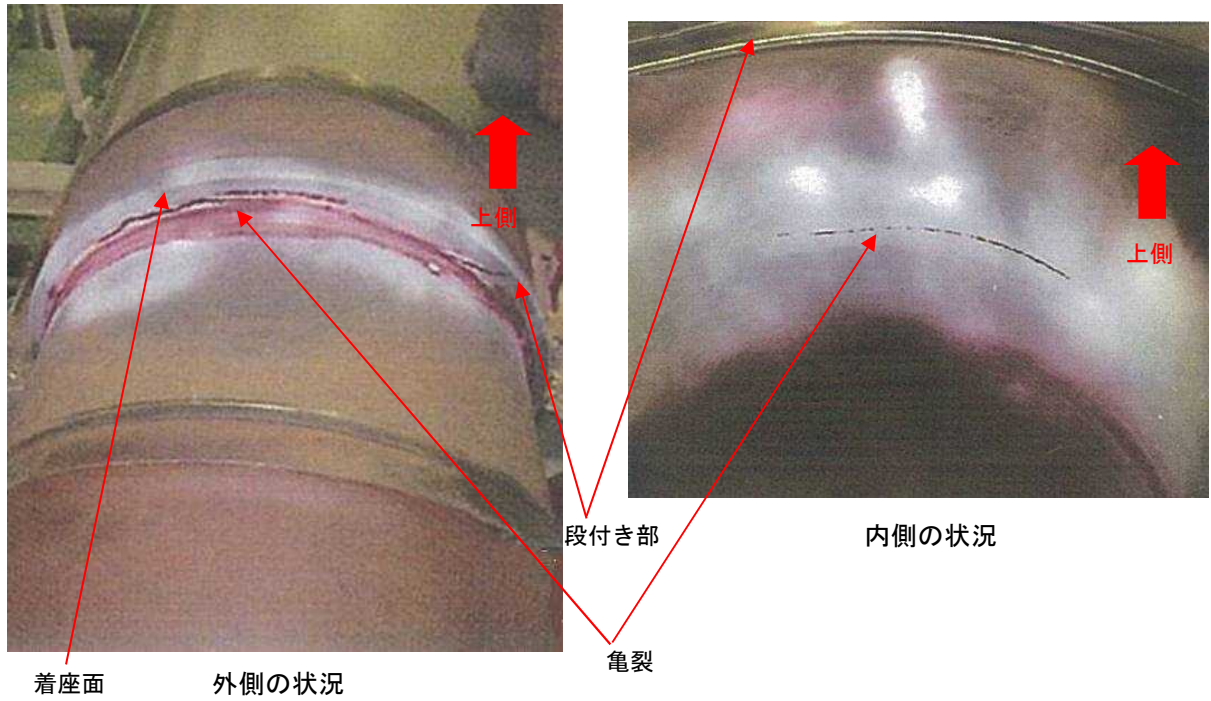
<p>じ、燃焼ガスが同亀裂から主機冷却清水系統に漏れ出して同清水圧力が低下し、右舷主機の運転ができなくなり、運航が阻害されたものと推定される。</p> <p>本件シリンダライナは、本件シリンダライナの亀裂のある着座面中央部及び同部から180°方向の着座面に強い当たりが、また、左右90°方向の着座面にそれぞれフレットが認められたことから、シリンダジャケットに組み込まれた際に同ジャケット上部と着座面との間に異物を噛み込んで片当たり状態での運転が続けられ、同箇所に応力が集中して亀裂を生じた可能性があると考えられる。</p>
<b>原因</b>	<p>本インシデントは、夜間、本船が宇部港南東方沖を東進中、本件シリンダライナに亀裂を生じ、燃焼ガスが同亀裂から主機冷却清水系統に漏れ出して同清水圧力が低下し、右舷主機の運転ができなくなったことにより発生したものと推定される。</p>
<b>再発防止策</b>	<p>今後の同種事故等の再発防止に役立つ事項として、次のことが考えられる。</p> <ul style="list-style-type: none"> <li>・シリンダライナは、定期的に抜き出して点検することが望ましい。</li> <li>・シリンダライナをシリンダジャケットに組み込む際には、異物を噛み込まないように注意すること。</li> </ul>

写真1 本件シリンダライナの損傷状況

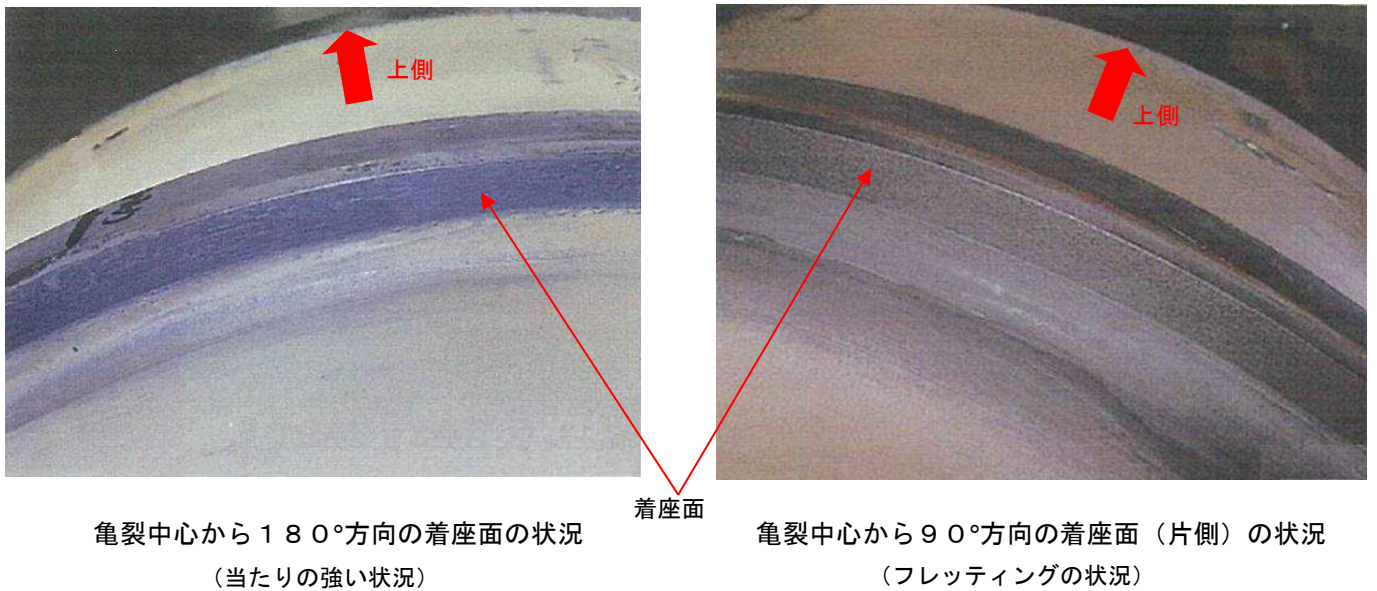
<p>インシデントの経過</p>	<p>本船は、船長及び機関長ほか24人が乗り組み、旅客446人を乗せ、車両254台を搭載し、令和元年10月16日19時50分ごろ阪神港大阪区に向けて関門港新門司区を出港した。</p> <p>本船は、宇部港南東方沖を東進中、20時55分ごろ主機の冷却清水圧力低下警報装置が作動したので、機関長が両主機を停止して調査したが原因が分からず、その後冷却清水圧力が正常値に戻り、両舷主機を始動したものの、再び冷却清水圧力低下警報装置が作動した。</p> <p>本船は、機関長が、再度調査を行ったところ、右舷主機のオイルミスト管の受缶（パール缶）に水が混入しているのを認め、右舷主機クランクケース内に冷却清水が漏れていると判断して右舷主機を停止し、その後左舷主機とアジマス推進器（360°旋回できる電動推進器）を使用して航行を続け、阪神港大阪区に入港した。</p> <p>本船は、入港後、機関整備業者が点検を行ったところ、右舷主機の船尾側から番号が付けられたA列4番シリンダライナ（以下「本件シリンダライナ」という。）に亀裂が生じていることが分かり、本件シリンダライナが交換された。</p> <p>（付図1 インシデント発生場所概略図、付図2 シリンダライナ組立略図 写真1 本件シリンダライナの損傷状況 参照）</p>
<p>その他の事項</p>	<p>本件シリンダライナは、シリンダジャケット上部と<sup>か</sup>噛み合う段付き部下面（以下「着座面」という。）の付け根のR部から内側及び円周方向に亀裂を生じており、同亀裂のある着座面中央部及び同部から180°方向の着座面に強い当たりが、また、左右90°方向の着座面にそれぞれフレット（接触する2物体間に微小な往復滑りが繰り返す作用したときに生じるくぼみ状の表面損傷）が認められた。</p> <p>A社担当者によれば、機関製造業者の調査では、本件シリンダライナ及びシリンダジャケットには、形状等に不具合が認められなかった。</p> <p>本件シリンダライナは、進水時以来、抜き出し点検が行われていなかった。</p> <p>右舷主機は、サンプリング検査及び定期検査で調査した結果、A列1番、2番及び5番シリンダ並びにB列2番及び5番シリンダには、異常が認められなかった。</p> <p>右舷主機の運転時間は、本インシデント時まで17,986時間であった。</p> <p>（写真2 本件シリンダライナ着座面の状況 参照）</p>

写真2 本件シリンダライナ着座面の状況
