船舶インシデント調査報告書

インシデント種類	運航阻害
発生日時	令和元年11月4日 14時00分ごろ
発生場所	和歌山県和歌山下津港外港 和歌山本港沖南防波堤灯台から真方位246° 1,200m付近 (概位 北緯34° 12.6′ 東経135° 06.4′)
インシデントの概要	旅客船兼自動車航走船フェリーかつらぎは、西南西進中、右舷主機の燃料油噴射ポンプが故障し、運航が阻害された。
インシデント調査の経過	令和元年11月6日、本インシデントの調査を担当する主管調査官（神戸事務所）ほか1人の地方事故調査官を指名した。 原因関係者から意見聴取を行った。
事実情報 船種船名、総トン数 船舶番号、船舶所有者等 L×B×D、船質 機関、出力、進水等	旅客船兼自動車航走船 フェリーかつらぎ、2,620トン 135035、南海フェリー株式会社（A社） 108.00m×17.50m×11.10m、鋼 ディーゼル機関2基、7,943kW（合計）、平成10年12月 4サイクル、回転数毎分500、6気筒、ボア410mm、使用燃料 C重油、平成10年10月機関製造
乗組員等に関する情報	船長 男性 50歳 三級海技士（航海） 免許年月日 平成2年11月21日 免状交付年月日 平成27年10月16日 免状有効期間満了日 令和2年11月20日 機関長 男性 41歳 三級海技士（機関） 免許年月日 平成12年3月28日 免状交付年月日 平成27年2月25日 免状有効期間満了日 令和2年3月27日
死傷者等	なし
損傷	なし
気象・海象	気象：天気 晴れ、風向 北北西、風力 4、視界 良好 海象：波高 約1.0m
インシデントの経過	本船は、船長及び機関長ほか9人が乗り組み、旅客182人を乗せて車両47台等を積載し、和歌山県和歌山下津港和歌山第1区に向け

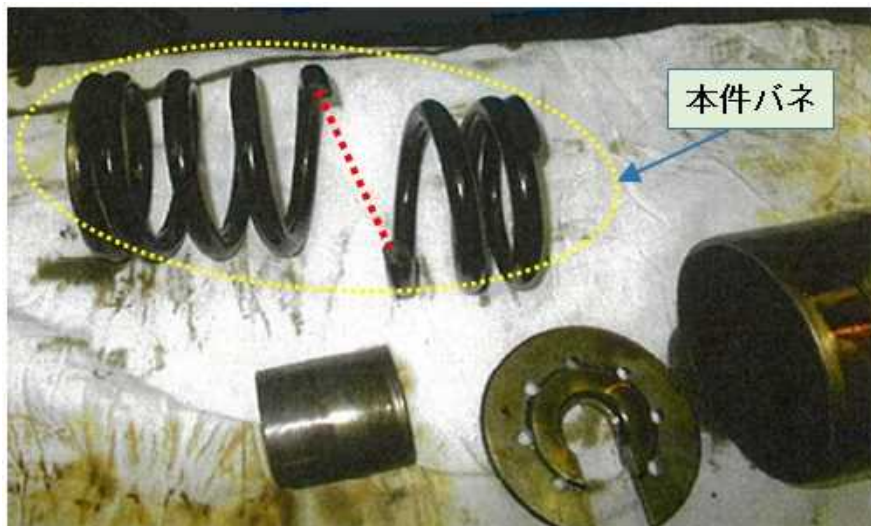
機関長は、後日、取り外した本件ポンプを分解したところ、プランジャスプリング（以下「本件バネ」という。）が破断していることを認め、機関整備会社に本件ポンプを送付して修理を依頼した。（写真1参照）

写真1 本件バネの破断状況

機関製造会社担当者は、機関整備会社に送付された本件ポンプの分解整備に立会い、本件バネの破断状況を精査するとともに本件ポンプ内部に次の破損を確認し、燃料油噴射量調整機構の破損により排気ガス温度が異常に上昇したものと判断した。

- (1) 本件バネの疲労
(2) 本件バネの伸縮による繰り返し応力
(3) 上部バネ受皿の本件バネとの接触面に存在する肌荒れにより、本件バネが傾き応力が集中した。

機関製造会社の担当者は、調査結果に基づき本件バネの折損原因を次のとおり考察し、今後、プランジャスプリングを交換する際には、バネ受皿も交換するようにA社に推奨した。

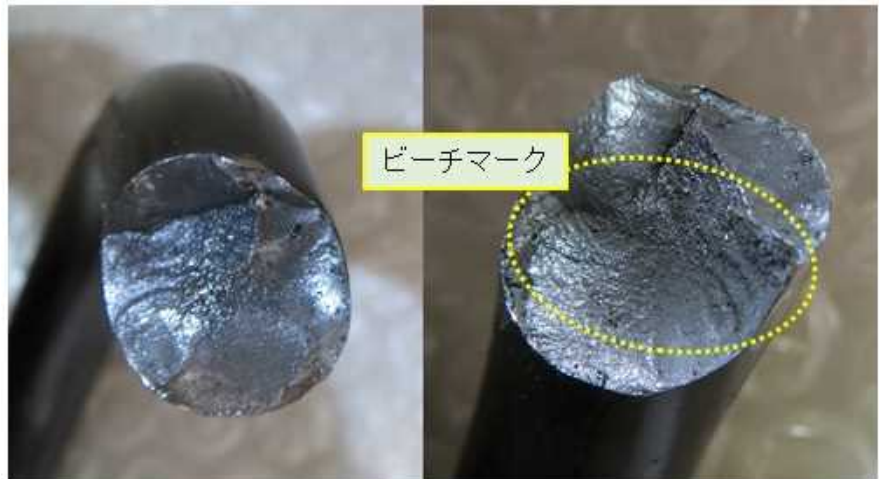
本件バネは、破断面に金属材料供給会社の論文によるところの疲労破壊特有のビーチマーク（貝殻模様）が見られた。（写真2参照）

写真2 本件バネの破断面

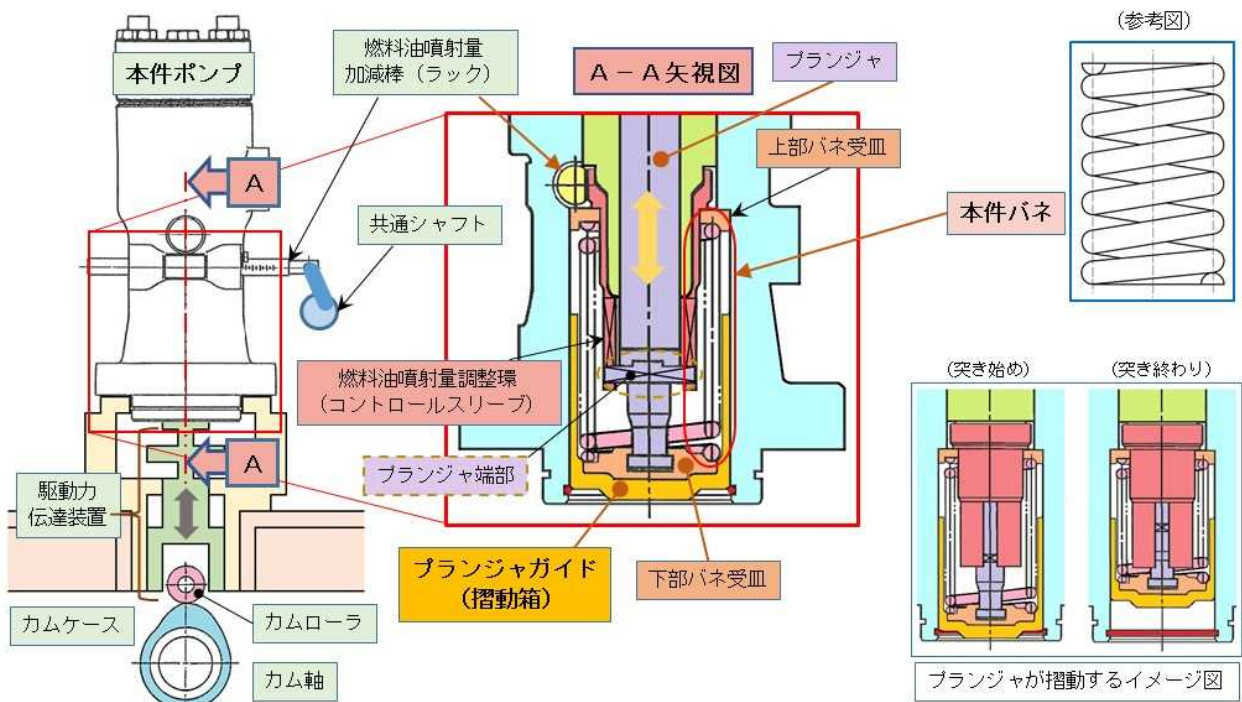
付図2 燃料噴射ポンプ及びプランジャスプリング作動概略図

本件ポンプは、往復動式単筒型燃料噴射ポンプ（ボッシュ型プランジャポンプ）で、ポンプ本体の底部に燃料噴射ポンプ用カム回転力をカムローラ等の駆動力伝達装置を介してプランジャを上下運動させる部品（プランジャガイド、摺動箱）に本件バネが内蔵されていた。

本件バネは、一般バネ用高耐疲労ばね鋼材に表面加工を施して製造された丸線円筒コイルスプリングで、本件ポンプの内部に圧縮して装着され、主機運転中、約36mm圧縮されて元に戻る動作を繰り返しており、主機の年間平均運転時間（約6,500時間）から推算すると、1年間で約1億回（ 10^8 回）伸縮していた。

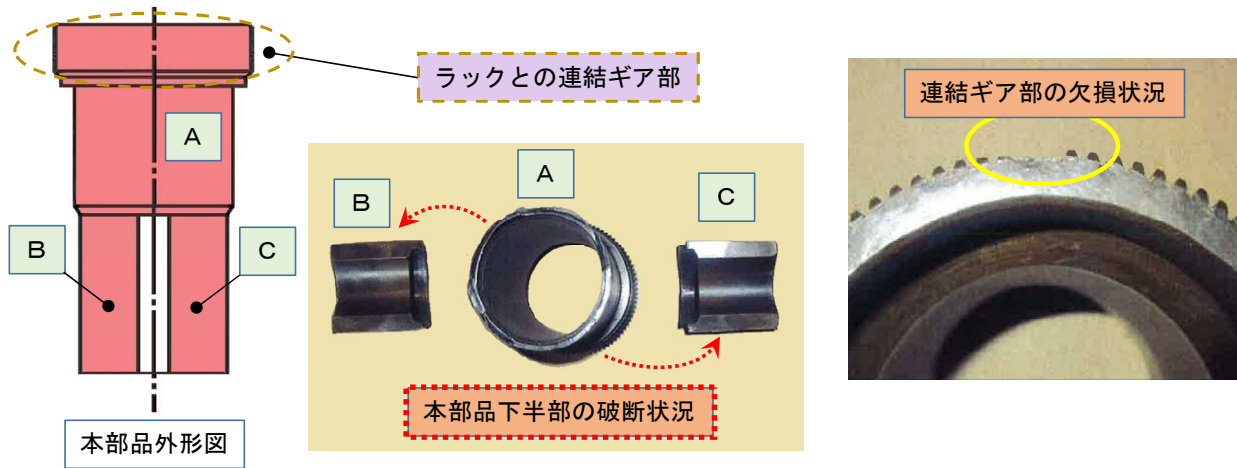
付図3 コントロールスリーブ各部の破損状況図

- (1) 本件バネの破断によりプランジャに回転力が加わり、プランジャの端部が燃料油噴射量調整環（コントロールスリーブ）の摺動溝に圧力を与え、同調整環を破損した。
- (2) コントロールスリーブのギヤ部が破損し、ラックからの指示を

伝えることができなくなった。

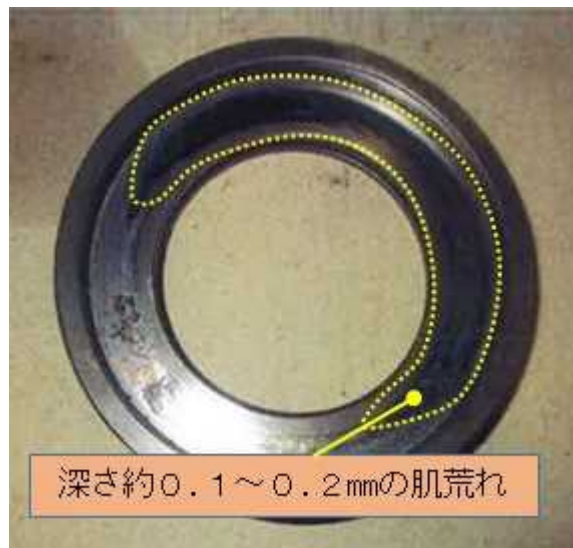
写真3 上部バネ受皿の接触面の状況

- (3) 本件バネを受けている上部バネ受皿の接触面に深さ約0.1～0.2mmの肌荒れ（摩耗）があった。
