船舶インシデント調査報告書

令和2年9月30日

運輸安全委員会（海事専門部会）議決

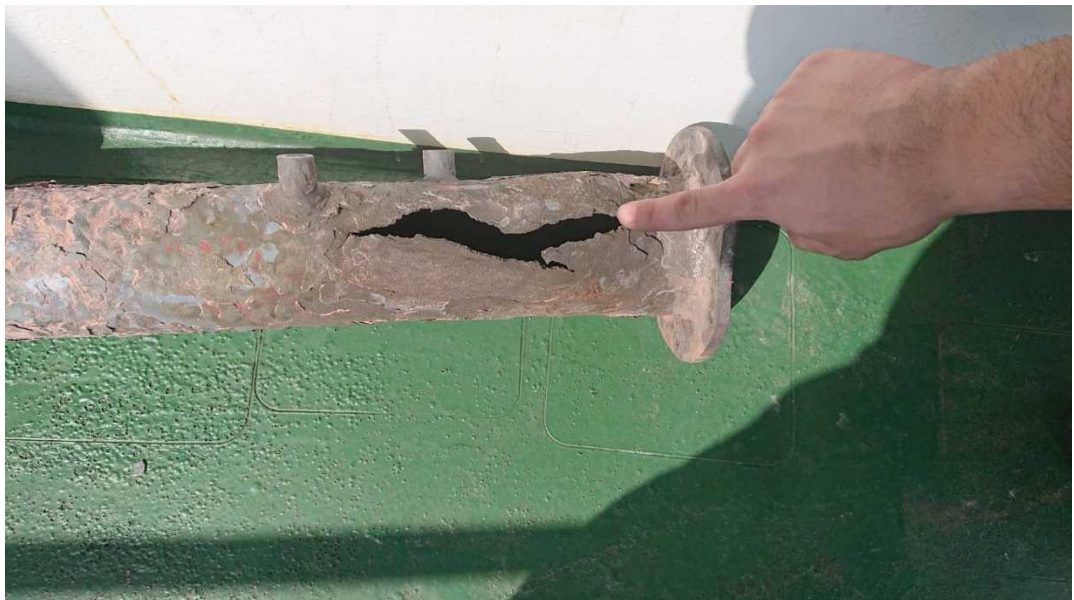
<p>し、その後、北海道室蘭市室蘭港に向け北進した。</p> <p>機関長は、19時30分ごろ機関士（以下「機関士A」という。）と当直を交替し、20時30分ごろ書類整理を一旦中断して機関室の見回りを行うこととし、監視室のドアを開けたところ排気ガスの臭いととも目にしみたので、機関室上段に上がって主機を見下ろしたところ、過給機付近で排気ガスが噴出しており、噴出量が増大傾向にあることを認めた。</p> <p>機関長は、機関室の火災警報が鳴る状況下、船橋当直者が甲板員だったので、電話で状況説明して機関操作を行わせるより、自ら直接操作した方が早いと思い、昇橋して自ら主機遠隔操縦ハンドルを微速力前進に操作した。</p> <p>機関長は、降橋して機関室出入口ドアを開けたところ、既に黒い排気ガスが機関室に充満して何も見通せなかったため、機関室の異常事態を知らせる目的で大声を出しながら再び昇橋し、20時40分ごろ主機の非常停止ボタンを押して主機を停止した。</p> <p>機関長は、船橋後方にある天窗から機関室を覗き、充満していた排気ガスが排出されたことを確認したのち、機関士A及び機関員と共に機関室に入り、主機が低速力で使用できないか確認することとし、機関士Aに主機を始動させたところ、直後に大量の黒煙の噴出があったので、直ちに停止させた。</p> <p>機関長は、排気ガスの漏れる箇所が確認できるように排気管カバー等を取り外した後、エアランを2度行ったところ、‘No. 2シリンダ付近の排気集合管’（以下「本件排気管」という。）に長さ約30cm、幅約6cmの破口を認めた。</p> <p>機関長は、船内で本件排気管の修理を行うことは不可能と判断し、船長にその旨を報告した。</p> <p>船長は、20時48分ごろ海上保安庁に救助を要請した。</p> <p>本船は、来援した巡視船及び船舶所有者手配のタグボートに順次えい航されて29日16時45分ごろ宮古市宮古港に入港した。</p> <p>（付図1 インシデント発生場所概略図、写真1 本件排気管の破口状況 参照）</p>
<p>その他の事項</p>	<p>本件排気管は、就航以来、点検整備が行われていなかった。</p> <p>本件排気管は、破口部周辺が膨らみ、破口が内側から外側に広がっていて、同部の内外部に腐食が確認された。</p>

<p>本船は、本件排気管が内外部から腐食が進んだことから、排気ガス圧力に耐えられなくなって破口が生じたものと考えられる。</p>
原因	<p>本インシデントは、夜間、本船が、鮭ヶ埼南南東方沖を北進中、経年劣化によって本件排気管に破口が生じ、主機の運転ができなくなったことにより発生したものと考えられる。</p>
再発防止策	<p>今後の同種事故等の再発防止に役立つ事項として、次のことが考えられる。</p> <ul style="list-style-type: none"> ・定期的に排気管の肉厚計測を行うなど、同管の整備計画を立案することが望ましい。

写真1 本件排気管の破口状況
