船舶インシデント調査報告書

令和2年9月30日

運輸安全委員会（海事専門部会）議決

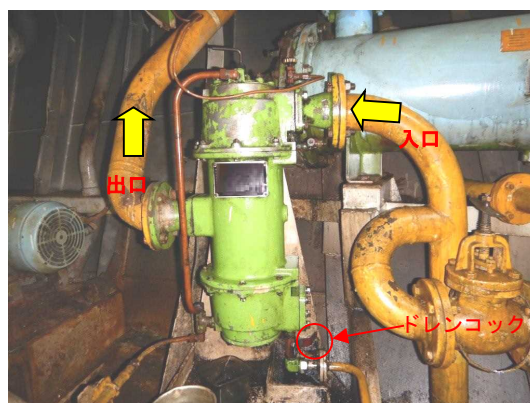
写真1 本件こし器

本船は、修理業者が主機を点検したところ、潤滑油用自動逆洗式油こし器（以下「本件こし器」という。）のドレンコックが開いており、潤滑油の一部が循環せずにスラッジタンクに流れていたことが判明した。（写真1参照）

機関長は、本件こし器の役割を知らず、新造から約24年間整備したことがなく、本件こし器のドレンコックを操作したことがなかったので、船体の振動等で本件こし器のドレンコックが開いたと本インシデント後に思った。

本船は、機関長が本件こし器のドレンコックが振動で開となって潤滑油がスラッジタンクに流れ続けていることに気付いておらず、維和

<p>島東方沖を北西進中、主機への潤滑油の供給が不足したことから、潤滑油の圧力が低下し、主機が運転できなくなり、運航が阻害されたものと推定される。</p>
原因	<p>本インシデントは、本船が、機関長が本件こし器のドレンコックが振動で開となって潤滑油がスラッジタンクに流れ続けていることに気付いておらず、維和島東方沖を北西進中、主機への潤滑油の供給が不足したため、潤滑油の圧力が低下し、主機が運転できなくなったことにより発生したものと推定される。</p>
再発防止策	<p>今後の同種事故等の再発防止に役立つ事項として、次のことが考えられる。</p> <ul style="list-style-type: none"> ・ 潤滑油系統図等から各機器の役割及び潤滑油の流れを確認し、ふだんから機関室の巡視を綿密に行うこと。 ・ 潤滑油系統の重要機器に付属するコック類は、通常、操作しない場合、船体振動や接触によって開とならないよう、固縛しておくことが望ましい。

本船は、本件こし器のドレンコックを閉めて主機を正常化した後、回航の目的地を変更して28日07時00分ごろ長崎県^{いき}壱岐市^{いんどうじ}印通寺港に向けて三角港を出港し、18時00分ごろ印通寺港に入港した。

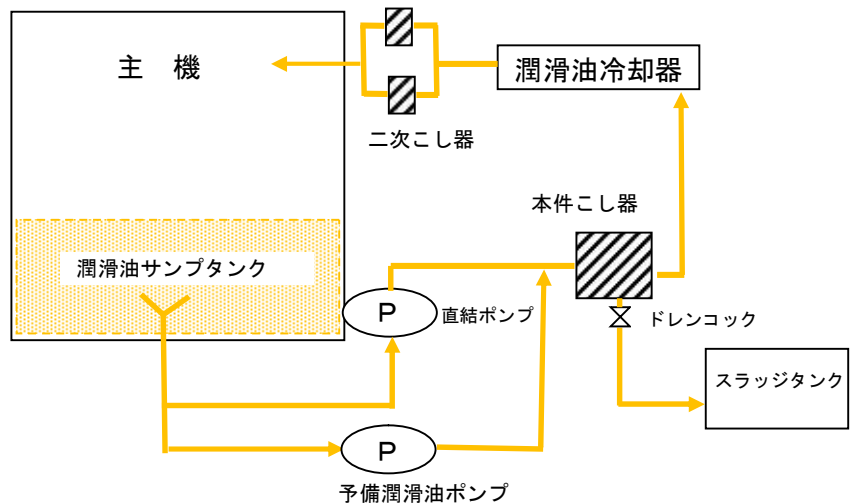
図1 主機の潤滑油系統概略図

主機は、潤滑油サンプタンクの潤滑油が主機直結の潤滑油ポンプで吸入加圧され、一次こし器（本件こし器）、潤滑油冷却器、二次こし器を順次通り、潤滑油主管から各部を潤滑及び冷却して同サンプタンクに戻って循環するようになっており、主機の始動時には電動の予備潤滑油ポンプで潤滑油が供給された後、主機直結の潤滑油ポンプに切り替わるようになっていた。（図1参照）

主機は、潤滑油圧力が 1.5 kgf/cm^2 以下で警報を発し、 1.2 kgf/cm^2 以下で危急停止するように設定され、船内電源が喪失しても運転を続けるようになっていた。

本件こし器は、取扱説明書によれば、内部にエレメントを有し、通常のろ過を行いながら潤滑油の一部を逆流させてエレメントに補捉されたスラッジを排出するようになっており、入口と出口の潤滑油の差圧が 1.0 kgf/cm^2 になったときに本件こし器のドレンコックを手動で開いて本件こし器の底部に溜まったスラッジをスラッジタンクに排出することとされていた。
