船舶インシデント調査報告書

令和2年10月28日
運輸安全委員会（海事専門部会）議決

インシデント種類	運航阻害
発生日時	令和元年7月14日 12時15分ごろ
発生場所	青森県佐井村 ^{やげやま} 焼山埼南南西方沖 牛滝港西防波堤灯台から真方位193°4.3海里（M）付近 （概位 北緯41°13.5′ 東経140°46.6′）
インシデントの概要	旅客船 ^{ゆめ} 夢の平成号は、右舷主機の冷却海水が漏れ ^{へいせい} いし、右舷主機の回転数が上げられず、運航が阻害された。
インシデント調査の経過	令和元年7月29日、本インシデントの調査を担当する主管調査官（仙台事務所）ほか1人の地方事故調査官を指名した。 原因関係者から意見聴取を行った。
事実情報 船種船名、総トン数 船舶番号、船舶所有者等 L×B×D、船質 機関、出力、進水等	旅客船 夢の平成号、19トン 243-19860青森、青森県むつ市 11.96m（Lr）×4.98m×1.94m、FRP ディーゼル機関2基、船内機、544.2kW（合計）、4サイクル、回転数毎分2,250、6気筒、ボア117.9mm、使用燃料軽油、平成元年7月
乗組員等に関する情報	船長 男性 64歳 一級小型船舶操縦士・特殊小型船舶操縦士・特定 免許登録日 昭和50年1月16日 免許証交付日 平成30年12月14日 （令和6年8月31日まで有効）
死傷者等	なし
損傷	なし
気象・海象	気象：天気 晴れ、風向 東北東、風速 約5.1m/s、視界 良好 海象：波高 約1.0m、潮汐 上げ潮の中央期
インシデントの経過	本船は、船長及び甲板員が乗り組み、旅客10人を乗せ、青森県むつ市 ^{わきのさわ} 脇野沢港を出港し、佐井村 ^{ほとけがうら} の仏ヶ浦遊覧の目的で、同村仏ヶ浦港に向けて焼山埼北北西方沖を北東進中、令和元年7月14日11時20分ごろ、操舵室の「右舷主機計器パネル内の冷却水温度の異常を示す「冷却水温」の赤色ランプ」（以下「本件警告ランプ」という。）が点灯すると共に警報音を発した。 船長は、主機を中立運転とし、甲板員に主機の点検を行わせたところ

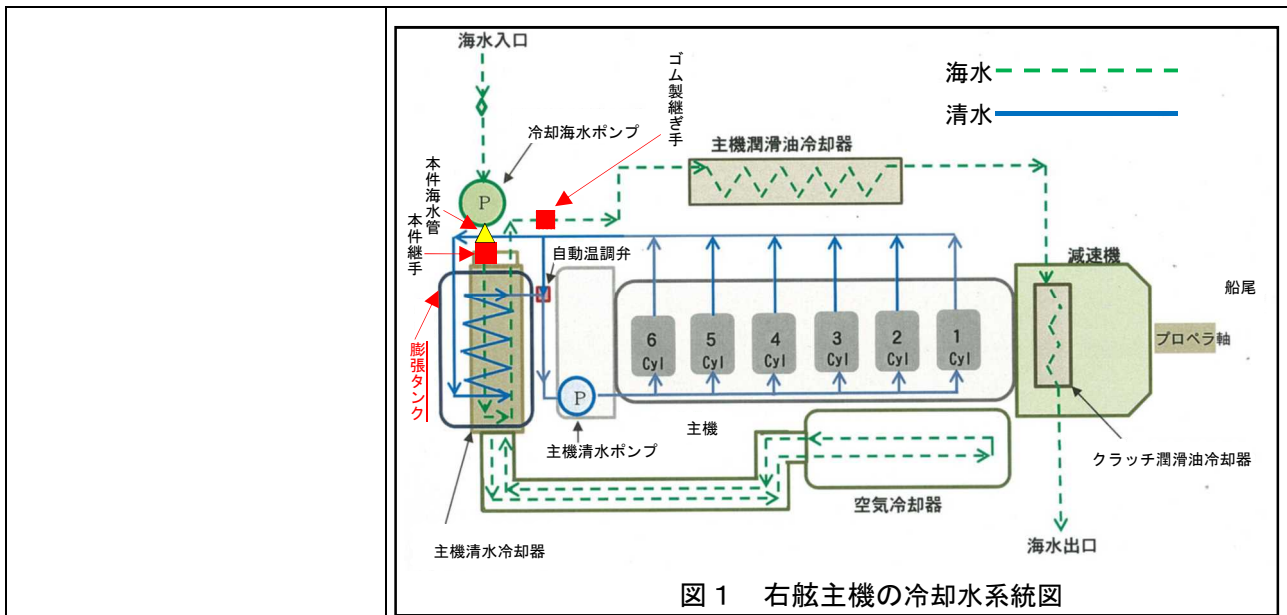
<p>いる状況を主機修理業者と共に認めた。</p> <p>本船は、脇野沢港に戻り、主機修理業者が本件継手を取り外そうとしたところ、本件継手との接続部で本件海水管が破断した。</p> <p>(付図1 インシデント発生場所概略図、付図2 主機配置概略図、付図3 主機冷却水系統付属機器及び配管図、写真1 本船、写真2 本件海水管と本件継手、写真3 本件海水管の腐食状況 参照)</p>
<p>その他の事項</p>	<p>冷却海水系統は、海水が船底の海水取入れ口から船底コックを経て冷却海水ポンプで吸引加圧され、本件継手で本件海水管と接続された清水冷却器、空気冷却器の順に通水されたのち再び清水冷却器に戻り、その後潤滑油冷却器、減速機のクラッチ潤滑油冷却器の順に冷却したのち船外に排出される配管となっていた。</p> <p>冷却海水ポンプは、主機駆動のプーリとVベルトで連結され、主機の回転数の上昇と共に同ポンプの吐出圧力が上昇するようになっていた。</p> <p>本船は、甲板員が、ふだん、主機始動後、主機周辺及び機関室内の見回りを行っていたが、機関室の両舷側壁と主機の間が狭く、付近に主機付属の機器駆動用Vベルトが回転していて危険なので、離れたところから目視で主機の運転状態の確認を行い、主機停止中に主機冷却海水管系の点検は行われていなかった。</p> <p>船長は、本インシデント発生前、旅客から脇野沢港で下船した後の予定を聞いていた。</p> <p>本船は、4月から10月の運航に備え、毎年、冬季運休時に、主機を含む船体維持のための定期点検及び整備等が行われていた。</p> <p>取り外し前の本件海水管と本件継手部には、海水漏えい痕が認められ、取り外し後の本件海水管の破断面は、製造時の肉厚が維持されているものの、砂粒状に崩れた状態で、破断部分に黒鉛化腐食*1が確認された。</p> <p>船長は、船員歴が約25年で、本船の船長歴が約3年の経験を有していたが、黒鉛化腐食に関する知見は有していなかった。</p> <p>本船は、本インシデント後、本件海水管、本件継手及び清水冷却器出口側管と主機潤滑油冷却器入口側管とをつなぐゴム製継手が新替えされた。(図1参照)</p>

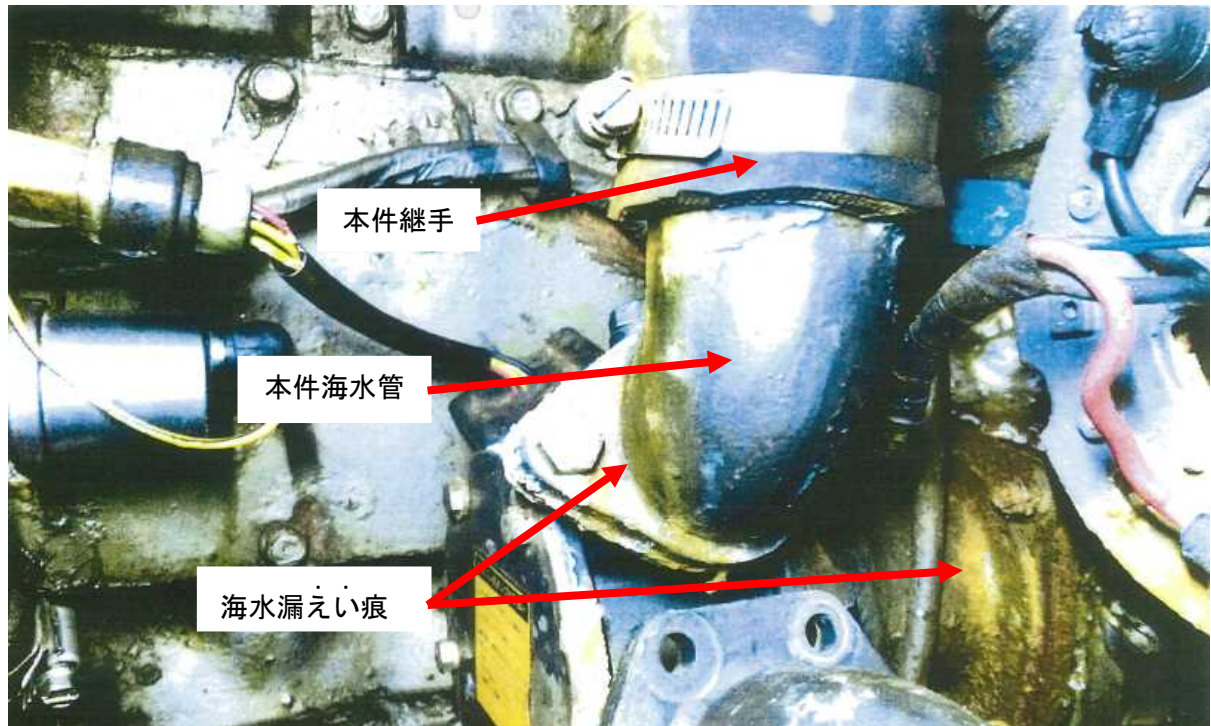
写真2 本件海水管と本件継手

船長は、16日に主機修理業者が両舷主機を始動してアイドリング状態で点検を行ったが漏水箇所が見つからず、港外で速力を上げながら確認したところ、主機の回転数が約1,000rpmに達したところで、'右舷主機の清水冷却器入口と冷却海水ポンプ出口に接続された鑄鉄製の冷却海水連絡管'(以下「本件海水管」という。)をつなぐ'ゴム製の継手'(以下「本件継手」という。)部から海水が漏水して

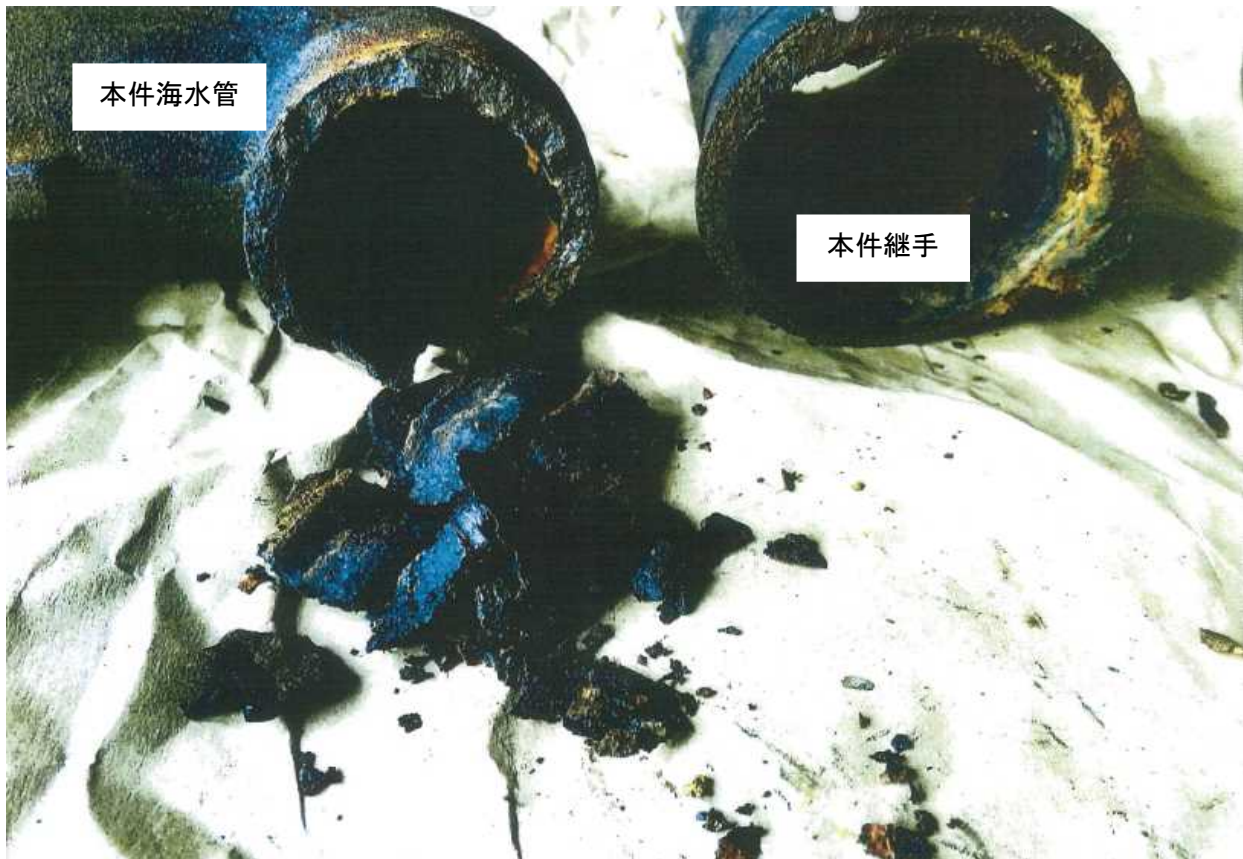
写真3 本件海水管の腐食状況

*1 黒鉛化腐食とは、脱成分腐食に分類され、鉄のみが選択的に溶出して腐食生成物と多孔質の黒鉛が残り、強度、延性及び密度が低下する腐食をいう。

<p>分析</p> <p>乗組員等の関与 船体・機関等の関与 気象・海象等の関与 判明した事項の解析</p>	<p>あり</p> <p>あり</p> <p>なし</p> <p>本船は、ふだんから発航前の主機停止中に主機冷却海水管系の点検が行われていない状態で運航され、焼山崎南南西沖を南進中、右舷主機増速とともに本件海水管からの冷却海水の漏えい量が増加したことから、清水冷却器への同海水の通水量が不足して冷却清水温度が上昇し、右舷主機の回転数が上げられず、通常速力での運航ができなくなって運航が阻害されたものと考えられる。</p> <p>本件海水管は、経年劣化による黒鉛化腐食が進行して機械的強度が低下したことから、主機増速に伴う冷却海水圧力の上昇に耐えられなくなって漏水量が増加したものと考えられる。</p>
<p>原因</p>	<p>本インシデントは、本船が、ふだんから発航前の主機停止中に主機冷却海水管系の点検が行われていない状態で運航され、焼山崎南南西沖を南進中、右舷主機増速とともに本件海水管からの冷却海水の漏えい量が増加したため、清水冷却器への通水量が不足して冷却清水温度が上昇し、右舷主機の回転数が上げられず、通常速力での運航ができなくなったことにより発生したものと考えられる。</p>
<p>再発防止策</p>	<p>今後の同種事故等の再発防止に役立つ事項として、次のことが考えられる。</p> <ul style="list-style-type: none"> ・ 機関運転中に見回りが困難な箇所については、機関停止中に定期的な見回りを行うこと。 ・ 船長は、定期的に主機修理業者に保護亜鉛、海水管及びゴム継手等の点検を依頼し、不具合があれば交換すること。
