船舶インシデント調査報告書

令和2年10月28日

運輸安全委員会（海事専門部会）議決

インシデント種類	運航不能（機関故障）
発生日時	令和元年8月16日 16時00分ごろ
発生場所	東京都小笠原村沖ノ鳥島南西方沖 沖ノ鳥島灯台から真方位224°360海里（M）付近 （概位 北緯16°02.0′ 東経131°41.0′）
インシデントの概要	漁船 ^{だい} オ三金盛丸 ^{きんせい} は、北北西進中、主機の逆転減速機が破損して、運航不能となった。
インシデント調査の経過	令和元年12月16日、本インシデントの調査を担当する主管調査官（神戸事務所）ほか1人の地方事故調査官を指名した。 原因関係者から意見聴取を行った。
事実情報 船種船名、総トン数 船舶番号、船舶所有者等 L×B×D、船質 機関、出力、進水等	漁船 オ三金盛丸、19トン ON2-0463（漁船登録番号）、個人所有 14.99m×3.62m×1.43m、FRP ディーゼル機関、船内機、434.0kW、昭和60年10月8日 296-18288（船舶検査済票の番号） 4サイクル、回転数毎分1,900、6気筒、ボア150mm、使用燃料A重油
乗組員等に関する情報	船長 男性 51歳 一級小型船舶操縦士 免許登録日 平成19年9月6日 免許証交付日 平成30年6月13日 （令和5年6月12日まで有効）
死傷者等	なし
損傷	なし
気象・海象	気象：天気 晴れ、風向 北東、風力 不明、視界 良好 海象：うねり 波向北東、波高約1.5m
インシデントの経過	本船は、船長ほか5人（全員インドネシア共和国籍）が乗り組み、令和元年7月29日沖縄県那覇市 ^{なは} 泊漁港（定係港）を出港し、フィリピン共和国ミンダナオ島東方沖で操業中、8月13日07時30分ごろ機関故障を起こした外国籍漁船の乗組員を收容し、無線で状況を沖縄県漁業無線通信センターに連絡した。 本船は、沖縄県漁業無線通信センターから通報を受けた海上保安庁

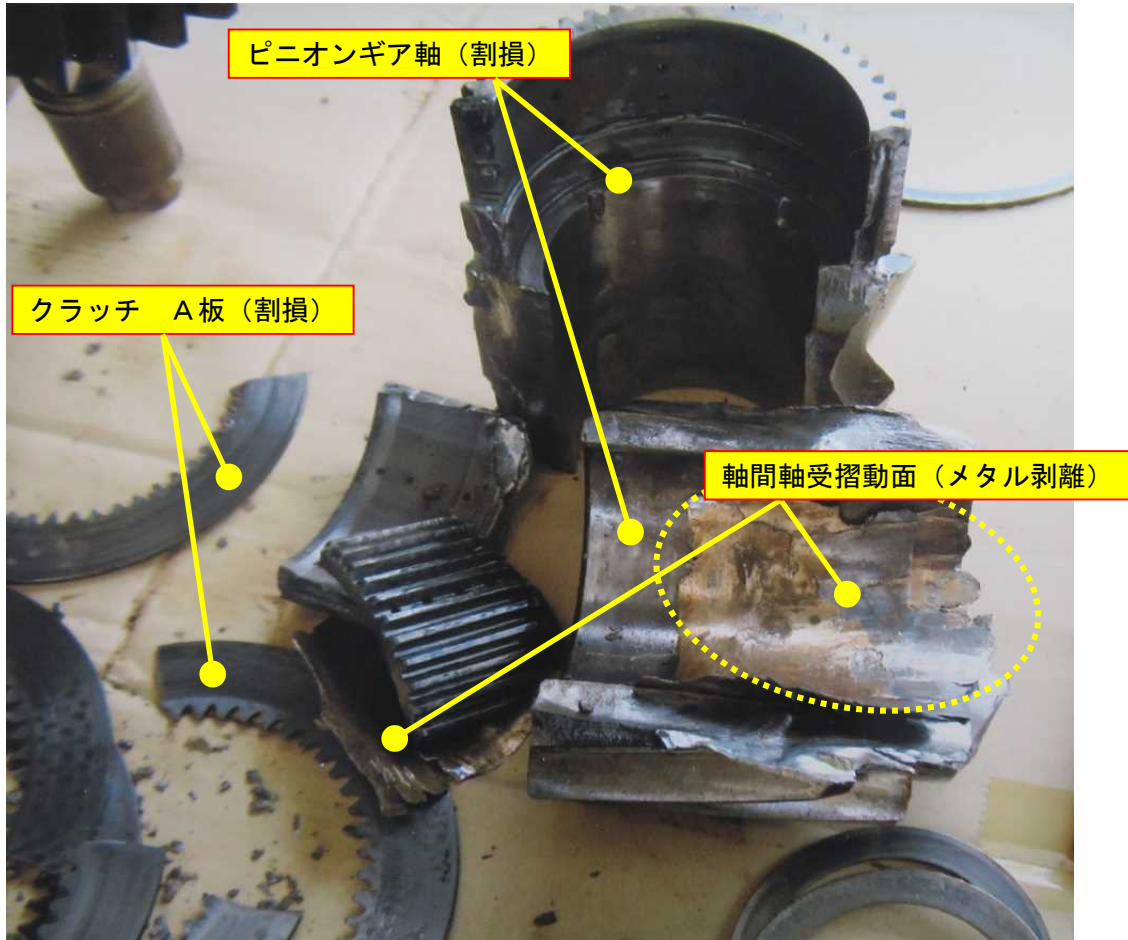
写真1 前進側ピニオンギア軸

- (1) 前進用ピニオンギア軸及びピニオンギア軸側クラッチ板に割損、前進用ピニオンギア軸と入力軸との摺動面の軸受 (平軸受) のメタルに剝離 (図1参照)
- (2) 主機からの動力を伝達する入力軸上に装備されている「主機連結部側スラスト針状コロ軸受」 (以下「軸受A」という。) が破損し、その破片がギアケース底部に残留していた。
- (3) プロペラへ動力を伝達する出力軸の主ギアの歯面に破損
- (4) 本件クラッチに内蔵された潤滑油ポンプの主軸 (駆動軸) 側ニ

<p>精度約0.2mm)のこし器が装備されており、軸受Aが同ポンプからの給油及び出力軸の主ギア等の回転による油の跳ね上げにより潤滑されていた。</p> <p>本件クラッチは、各種ギアのギア歯面、各種軸の円錐^{えんすい}コ口軸受等の主たる運動部分への潤滑油の供給が、出力軸の主ギアの回転による油の跳ね上げによって行われており、潤滑油の圧力計及び温度計は装備されていなかった。</p> <p>本船は、平成30年2月の入渠^{きよ}工事(ドック)中に前進側及び後進側ピニオンギア軸を抜き出し、軸受A等の交換及び潤滑油ポンプの点検を含めた定期整備及び検査を受け、開放結果等に問題がなかったものの、検査中、出力軸を抜き出す必要がなく、ギアケースの底部の点検が十分に行われていなかった。</p> <p>船長は、令和元年6月に潤滑油の交換及び潤滑油こし器の紙製エレメントの点検を行っていた。</p> <p>機関整備会社の担当者は、本件クラッチの損傷状況から、軸受Aが破損したことが発端となり、軸受材が粉碎して生じた金属粉等が潤滑油ポンプの性能を著しく低下させたと推測したものの、昨年(平成30年)の2月に軸受Aを交換したばかりであり本インシデントの主因が分からなかった。</p> <p>本件クラッチの製造会社の担当者は、軸受Aの粉碎片(直径約2.0mm、長さ約6.8mmの針等)が出力軸の主ギアとピニオンギアの間^まに噛み込んだとしても、ピニオンギア軸を破壊するほどの大きな力が発生しないと推定し、本件クラッチの開放整備状況の情報に基づき、一般論として次のとおり考察した。</p> <p>(1) 潤滑油ポンプは、潤滑油の性状悪化、異物混入等による影響でポンプ内部(サイドプレート等)の摺動面に摩耗が発生し、ニードル軸受に過大な負荷が生じて同軸受が破損した可能性がある。</p> <p>(2) 後進用ピニオンギア軸にも油焼けのような軽微な変色が見られるので、潤滑油ポンプの性能低下により、前進用ピニオンギア軸と入力軸との摺動面の軸受メタル等への給油量が少なくなり、同摺動面が過熱して焼付きが生じてピニオンギア軸にヒートクラック^{*2}が発生し、同軸の割損に至った可能性がある。</p> <p>(3) 軸受Aが破損した原因も潤滑油ポンプの性能低下による潤滑不良によるものと考えられる。</p>

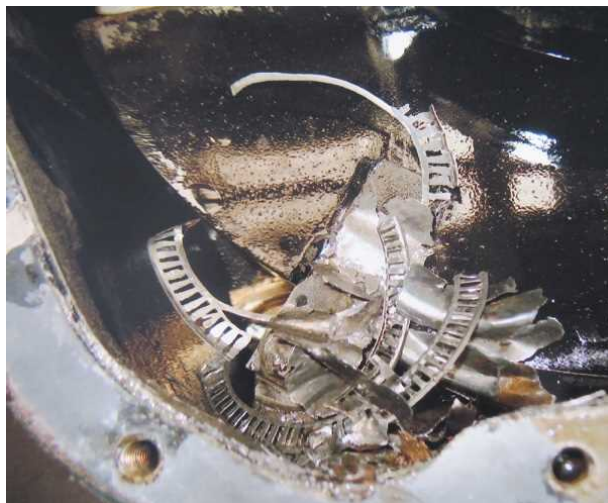
写真2 軸受Aの破片

(ギアケース底部に残留)

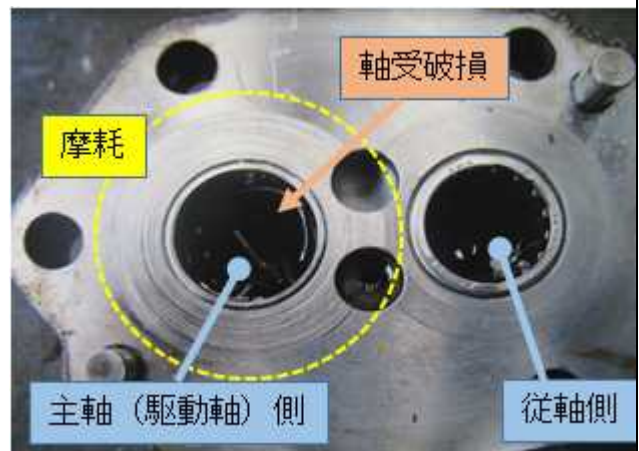
写真3 潤滑油ポンプ

ードル軸受到破損、サイドプレート等に摩擦
 船舶所有者は、本件クラッチの破損範囲が大きく、部品の納期が約4.5か月を要することを知り、機関整備会社が手配した中古の完備品と交換した。
 (付図1 インシデント発生場所概略図、付図2 本件クラッチの構成概念図、写真1～3 各部の破損状況 参照)

(サイドプレートの状況)
