船舶インシデント調査報告書

令和2年11月4日

運輸安全委員会（海事専門部会）議決

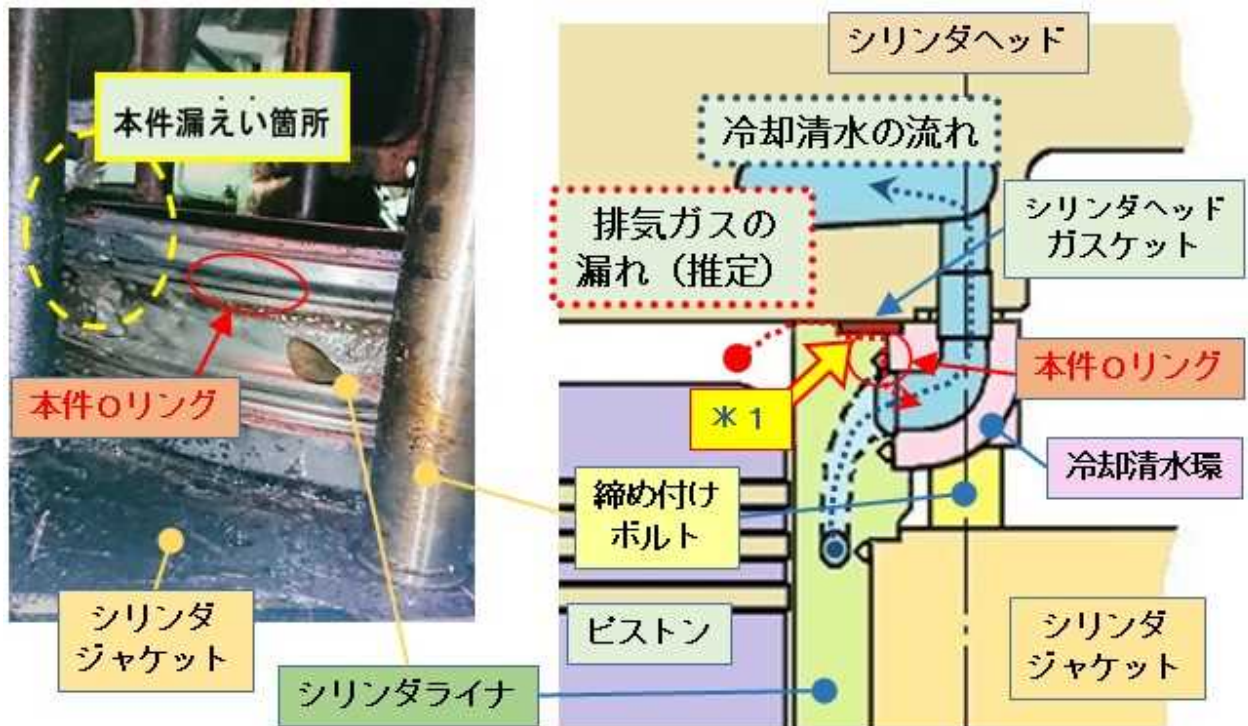
付図2 本件漏えい箇所

機関長及び当直機関士は、主機の周辺及び機関室内の高温冷却清水系統の漏えい箇所を調査したところ、‘主機3番シリンダの冷却清水環*1付近’（以下「本件漏えい箇所」という。）から約70℃の高温冷却清水が漏れて流れ出ていることが分かり、12時00分ごろ主機を停止した。

本船は、係留中、B社及び機関整備会社の各担当者が本件漏えい箇所の開放を行ったところ、‘冷却清水環の上部リング’（以下「本件リング」という。）が切れて冷却清水が漏えいしていたことが分かり、本件リングを交換して復旧した後に試運転を行ったところ、冷却清水の漏えいは止まったものの排気ガスが漏えいしていることが分かった。

*1 シリンダライナ上端部にあるシリンダヘッドガスケットとの接触面

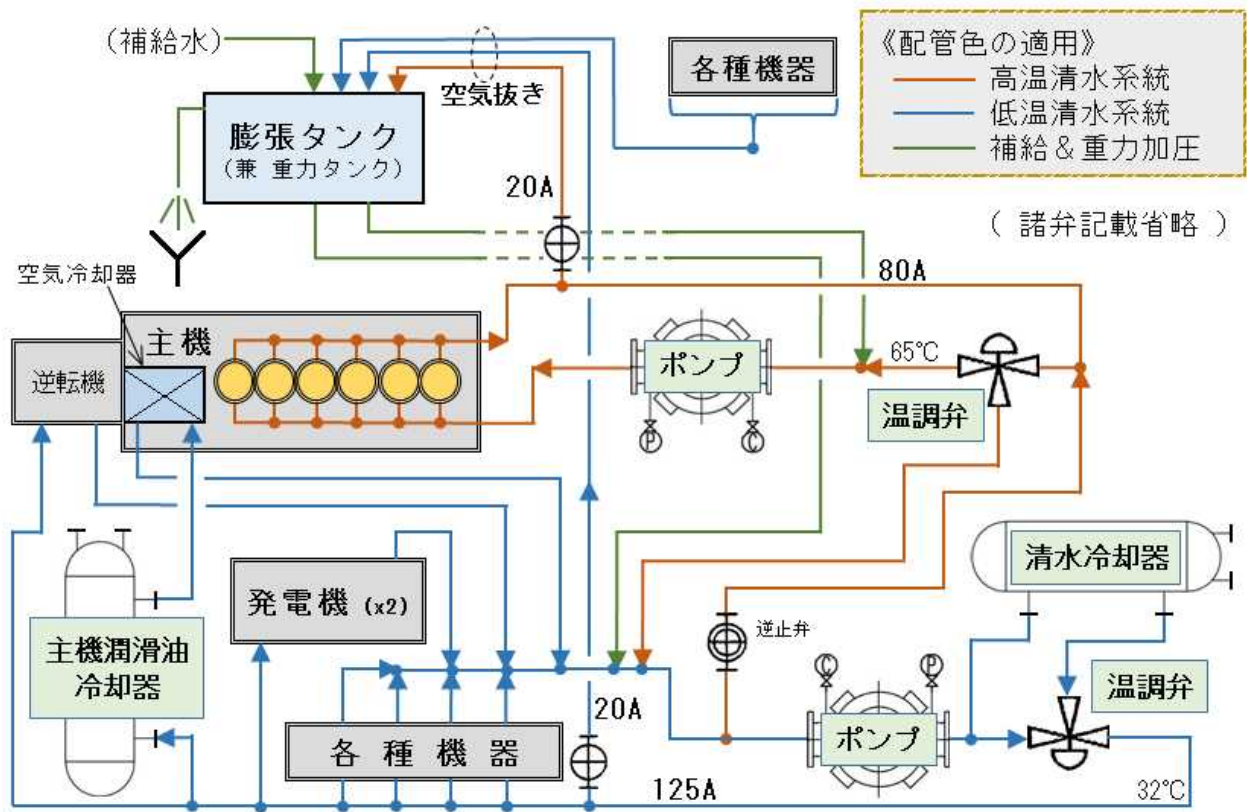
付図3 本船のセントラルクーリングシステム概要図

<p>た。</p> <p>本船は、高温冷却水系統に流入した多量の主機の排気ガスが、同系統に装備されている空気抜き弁から十分に排出しきれなかったことから、排気ガスが系統内を循環してポンプの吐出能力が低下した可能性があると考えられる。</p>
原因	<p>本インシデントは、シリンダヘッドの締付けが十分でない状態で本船が日高港南西方沖を北西進中、主機3番シリンダで排気ガスがシリンダヘッドガスケットを吹き抜けたため、同ガスケットを吹き抜けた排気ガスが本件リングを破損した後に高温冷却清水の配管中に流入して循環することとなり、ポンプに排気ガスのかみ込みが発生して吐出能力が低下し、冷却清水の供給が維持できず主機の運転ができなくなったことにより発生したものと推定される。</p>
再発防止策	<p>今後の同種事故等の再発防止に役立つ事項として、次のことが考えられる。</p> <ul style="list-style-type: none"> ・ 機関取扱者及び機関整備担当者は、ピストン抜きを実施した際、シリンダライナ上端及びシリンダヘッドのシリンダヘッドガスケットとの接触面の状態を十分に点検し、接触面に凹損（へこみ）等がある場合には修正（最小限の切削）を施すこと。
