船舶インシデント調査報告書

インシデント種類	運航不能（絡索）
発生日時	令和元年9月26日 07時59分ごろ
発生場所	岡山県笠岡市白石島漁港 白石島港沖防波堤東灯台から真方位208° 100m付近 （概位 北緯34° 24.7′ 東経133° 31.1′）
インシデントの概要	旅客船兼自動車渡船さんようは、着岸作業中、陸上係留索をプロペラに巻き込み、運航不能となった。
インシデント調査の経過	令和元年10月9日、本インシデントの調査を担当する主管調査官（広島事務所）を指名した。 なお、後日、1人の地方事故調査官を新たに指名した。 原因関係者から意見聴取を行った。
事実情報 船種船名、総トン数 船舶番号、船舶所有者等 L×B×D、船質 機関、出力、進水等	旅客船兼自動車渡船 さんよう、150トン 131784、三洋汽船株式会社（A社） 33.11m×7.80m×2.80m、鋼 ディーゼル機関、588kW、平成元年11月15日
乗組員等に関する情報	船長 男性 32歳 六級海技士（航海） 免許年月日 平成27年8月12日 免状交付年月日 平成27年8月12日 免状有効期間満了日 令和2年8月11日
死傷者等	なし
損傷	本船 なし 係留施設 陸上係留索に破断
気象・海象	気象：天気 晴れ、風向 北北西、風力 2、視界 良好 海象：海上 平穏、潮汐 上げ潮の末期、潮高 約315cm（福山）
インシデントの経過	本船は、白石島漁港－2.5m物揚場の中間潮高時用接岸壁（以下「中潮岸壁」という。）に船首着けで係留中、船長ほか2人が乗り組み、旅客13人を乗せ、車両4台を積載し、船長が1人で白石島漁港の出港操船に当たり、令和元年9月26日07時55分ごろ主機を後進に操作して同接岸壁から離岸を開始した。 －2.5m物揚場は、潮高に応じて使用する岸壁が横3列で段違い状に設けられており、中潮岸壁以外の2列は、それぞれ、満潮時用接

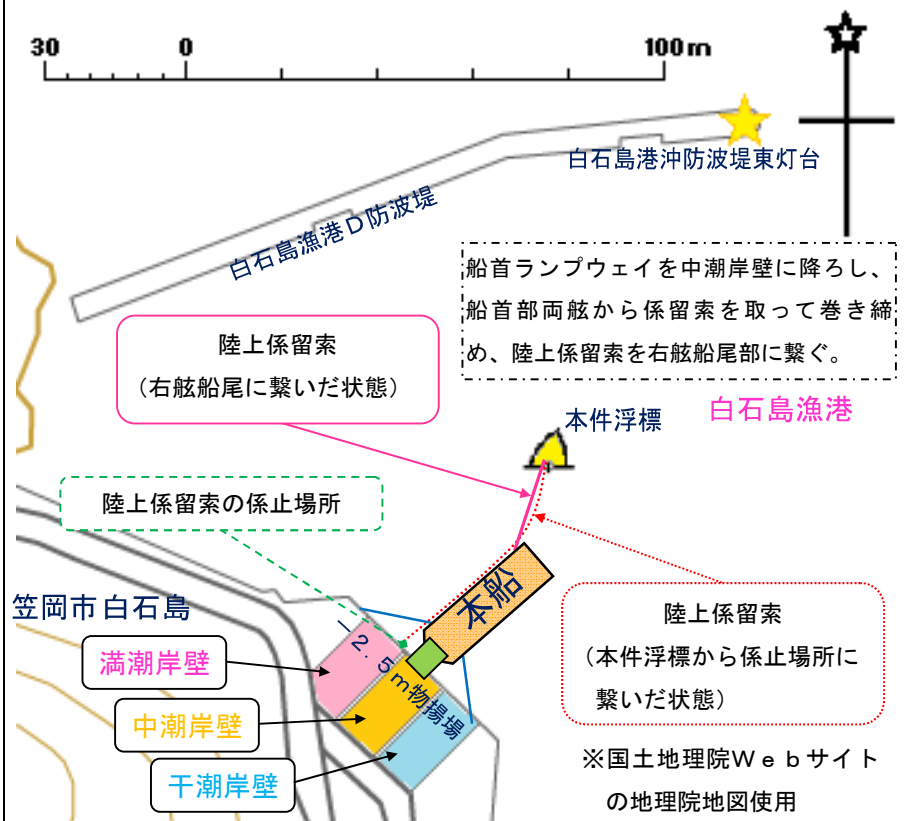
図1 本船の夜間の停泊状況

陸上係留索は、夜間に本船が中潮岸壁で停泊する際、係止場所から本船の右舷側に沿って船尾部に渡され、キャプスタンで巻かれて本船の右舷船尾部に繋がっていた。

本件浮標は、夜間、本船が、中潮岸壁に係留する際、西～北寄りの風に備えられた陸上係留索の基部となる、錨及び錨鎖で固定された係船浮標で、-2.5m物揚場が敷設された約30年前ごろから存在し、現在、A社が管理している係留施設であるが、白石島漁港の管理者である岡山県の許可を得ていない施設である。(図1参照)

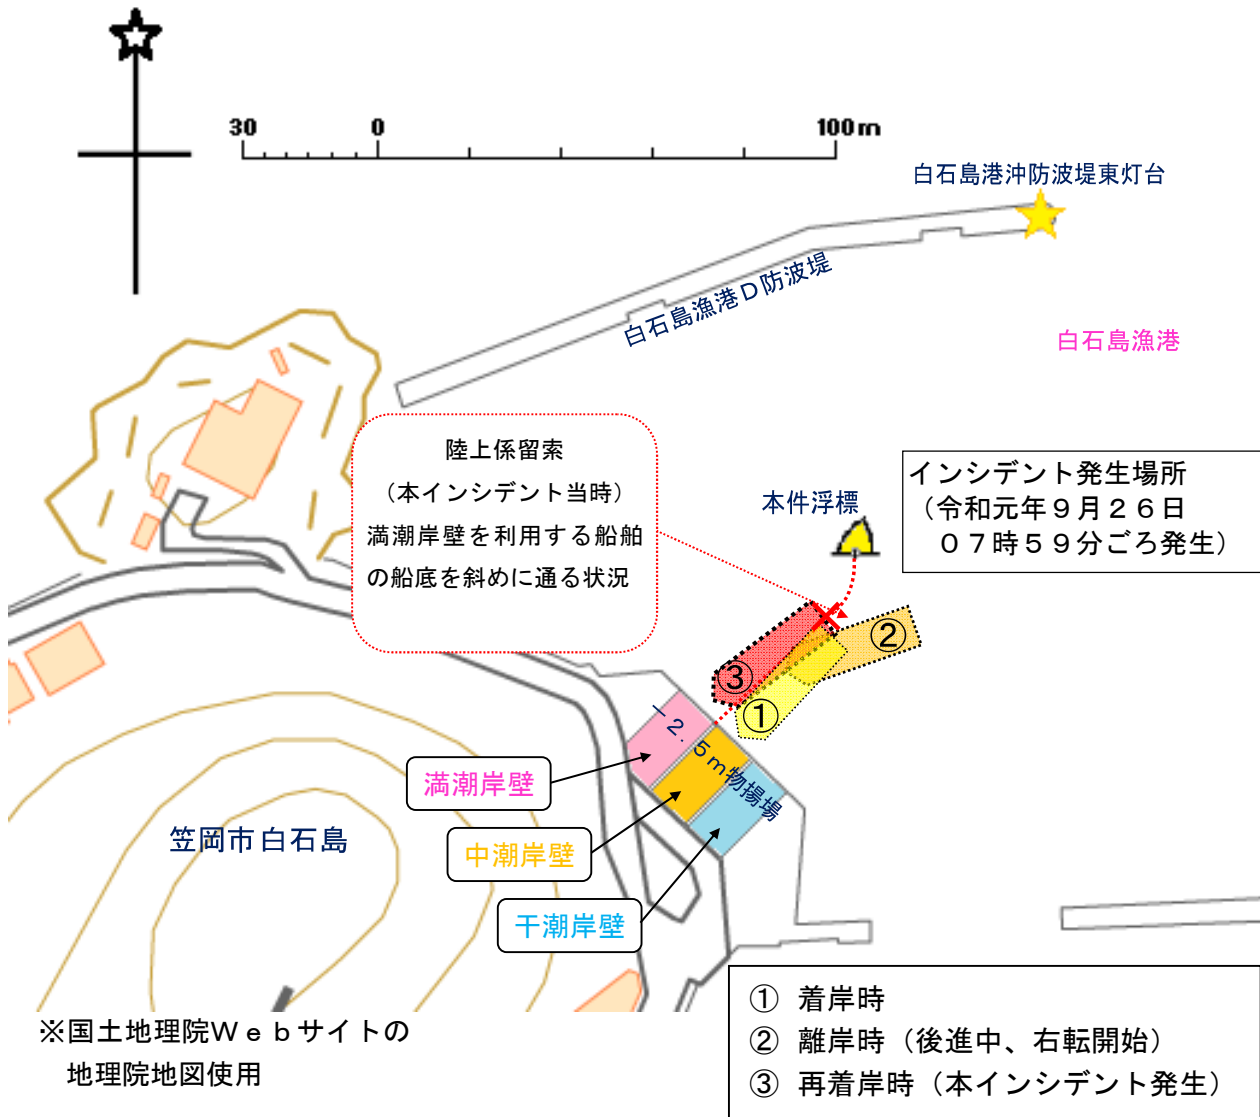
付図2 インシデント発生経過概略図（白石島漁港）

本船は、白石島漁港において、満潮岸壁に着岸作業中、陸上係留索が、満潮岸壁を利用する船舶の船底下を斜めに通る状況であったことから、船長がふだんよりも本件浮標の近くで主機を前進に操作した際、本件浮標から海面下に延びていた陸上係留索をプロペラに巻き込み、運航不能になったものと考えられる。
