船舶インシデント調査報告書

令和2年12月9日

運輸安全委員会（海事専門部会）議決

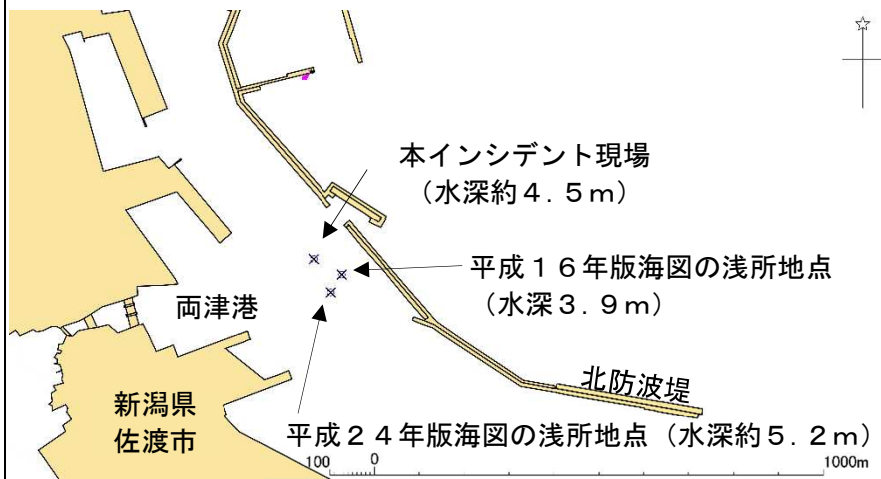
図1 浅所発生状況図

<p>船長は、主機を停止した後、本インシデントの発生を海上保安庁に通報し、運航管理会社に報告するとともに乗組員全員に船体の状況を調査させ、浸水及び漏油等がなかったため、機関を後進にかけたが離洲できなかった。</p> <p>本船は、満潮時の15時11分ごろに運航管理会社手配の作業船の支援を受けて離洲し、両津港外に投錨して船底検査が行われ、損傷のないことが確認された。</p> <p>(付図1 航行経路図、付表1 本船のAIS記録(抜粋) 参照)</p>
<p>その他の事項</p>	<p>本船の喫水は、船首約4.0m、船尾約4.8mであった。</p> <p>両津港は、港湾法上の重要港湾に指定され、新潟県が港湾管理者(以下「本件管理者」という。)として、同港内の水域施設(航路、泊地及び船だまり)については同法の規定に基づき、技術基準対象施設として両津港管理計画書(以下「本件計画書」という。)を定め、同施設の適切な維持を目的に、^{しゅんせつ}浚渫を主とした維持補修を行っていた。</p> <p>海図W1181(両津港)によれば、平成16年3月11日刊行版で本インシデント現場の南東方約80mの位置に水深3.9mが、平成24年1月19日刊行版で本インシデント現場の南南東方約90mの位置に水深5.2mが、それぞれ周辺の最低水深として記載されているが、本インシデント現場においては、いずれも6m以上の水深が記載されていた。</p> <p>本件管理者は、本インシデント発生を受けて、水深不足による座洲と考え、深淺測量を行い、本インシデント現場で、両津港A-2-1泊地内に水深約4.5mの場所(以下「本件淺所」という。)が発生していたことを確認し、同測量結果を海上保安庁に通報するとともに後日維持浚渫(以下「本件浚渫」という。)を行った。</p> <p>本件管理者は、本インシデント現場周辺に生じる水深変化を「両津港南ふ頭を発着する2隻のフェリー(以下「フェリーA」及び「フェリーB」という。)の定期フェリー」(以下「本件定期フェリー」という。)の影響によるものと推測し、本インシデント発生前後計3回の深淺測量結果を比較検討した結果、本件定期フェリーのプロペラ水流によって局地的に洗掘部と淺所部が形成されていると判断した。</p> <p>(図1及び図2 参照)</p>

<p>分析</p> <p>乗組員等の関与 船体・機関等の関与 気象・海象等の関与 判明した事項の解析</p>	<p>なし あり なし</p> <p>本船は、喫水が船首約4.0m、船尾約4.8m、潮高が約20cmの状況下、両津港内を約5knの速力で北西進中、海図に記載された水深より浅くなっていた本件浅所の上を航行したことから、座洲したものと推定される。</p> <p>両津港内の最低水深は、平成24年1月19日刊行の海図W1181（両津港）では5.2mと記載されていたものの、本インシデント発生時には、本件定期フェリーのプロペラ水流によって本件浅所が形成されていたものと考えられる。</p> <p>本インシデント発生場所周辺の海底は、南ふ頭2号岸壁から出港する本件定期フェリーが、本件転向海域で左舵を取って機関を前進にかけた際のプロペラ水流によって、時間経過とともに本件浅所が形成された可能性があるものと考えられる。</p> <p>本インシデント発生場所から南東方の海底は、南ふ頭4号岸壁から出港する本件定期フェリーによって一時的に浅所が発生しても、南ふ頭2号岸壁に入港する本件定期フェリーによる、本件翼角中立海域におけるプロペラの攪拌作用で土砂が港奥に移動し、4号岸壁から出航するフェリーによる浅所形成が発生しなかった可能性が考えられる。</p> <p>プロペラ水流に起因した浅所形成は、冬期における本件定期フェリーの2号岸壁及び4号岸壁への発着傾向によって、その形成場所が変化する可能性があると考えられる。</p>
<p>原因</p>	<p>本インシデントは、本船が、喫水が船首約4.0m、船尾約4.8m、潮高が約20cmの状況下、両津港内を約5knの速力で北西進中、海図に記載された水深より浅くなっていた本件浅所の上を航行したため、座洲したものと推定される。</p> <p>両津港内の最低水深は、平成24年1月19日刊行の海図W1181（両津港）では5.2mと記載されていたものの、本件定期フェリーのプロペラ水流によって本件浅所が形成されていたものと考えられる。</p>
<p>再発防止策</p>	<p>今後の同種事故等の再発防止に役立つ事項として、次のことが考えられる。</p> <ul style="list-style-type: none"> ・定期運航船のある港の港湾管理者は、プロペラ水流に起因した浅所形成の可能性を考慮し、管理計画書の詳細定期点検（深浅測量）並びに一般定期点検診断（レッド測量）の測定箇所及び頻度を計画して水域施設の適切な維持を行うこと。

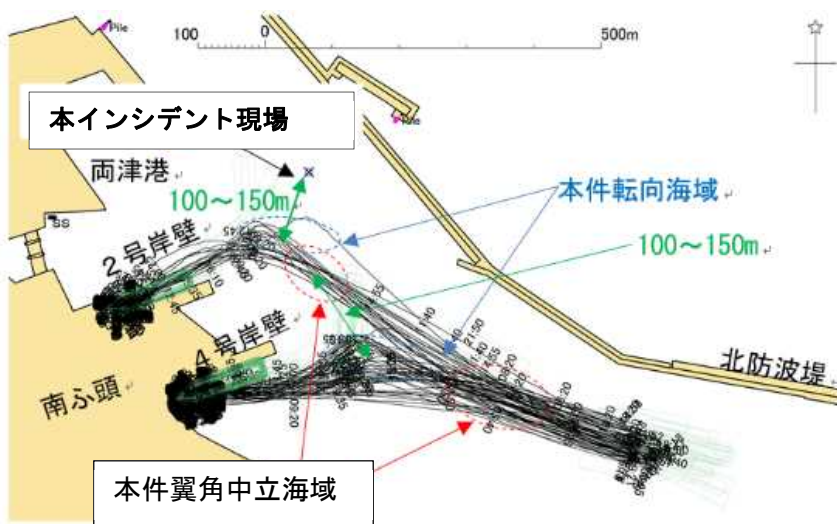
図3 フェリーAの航跡図

本件定期フェリーは、出港時、南ふ頭2号岸壁または4号岸壁を後進で離岸した後、岸壁から約100mの距離を隔てた場所を‘後進から前進に機関を操作する海域’（以下「本件転向海域」という。）としている。

2号岸壁からの出港時における本件転向海域は、本インシデント現場の南～南西方約100～150mに位置し、4号岸壁からの出港時における本件転向海域は、2号岸壁への入港時における‘前進惰力のある状態でプロペラ翼角を中立位置に操作する海域’（以下「本件翼角中立海域」という。）の南～南西方約100～150mに位置する。

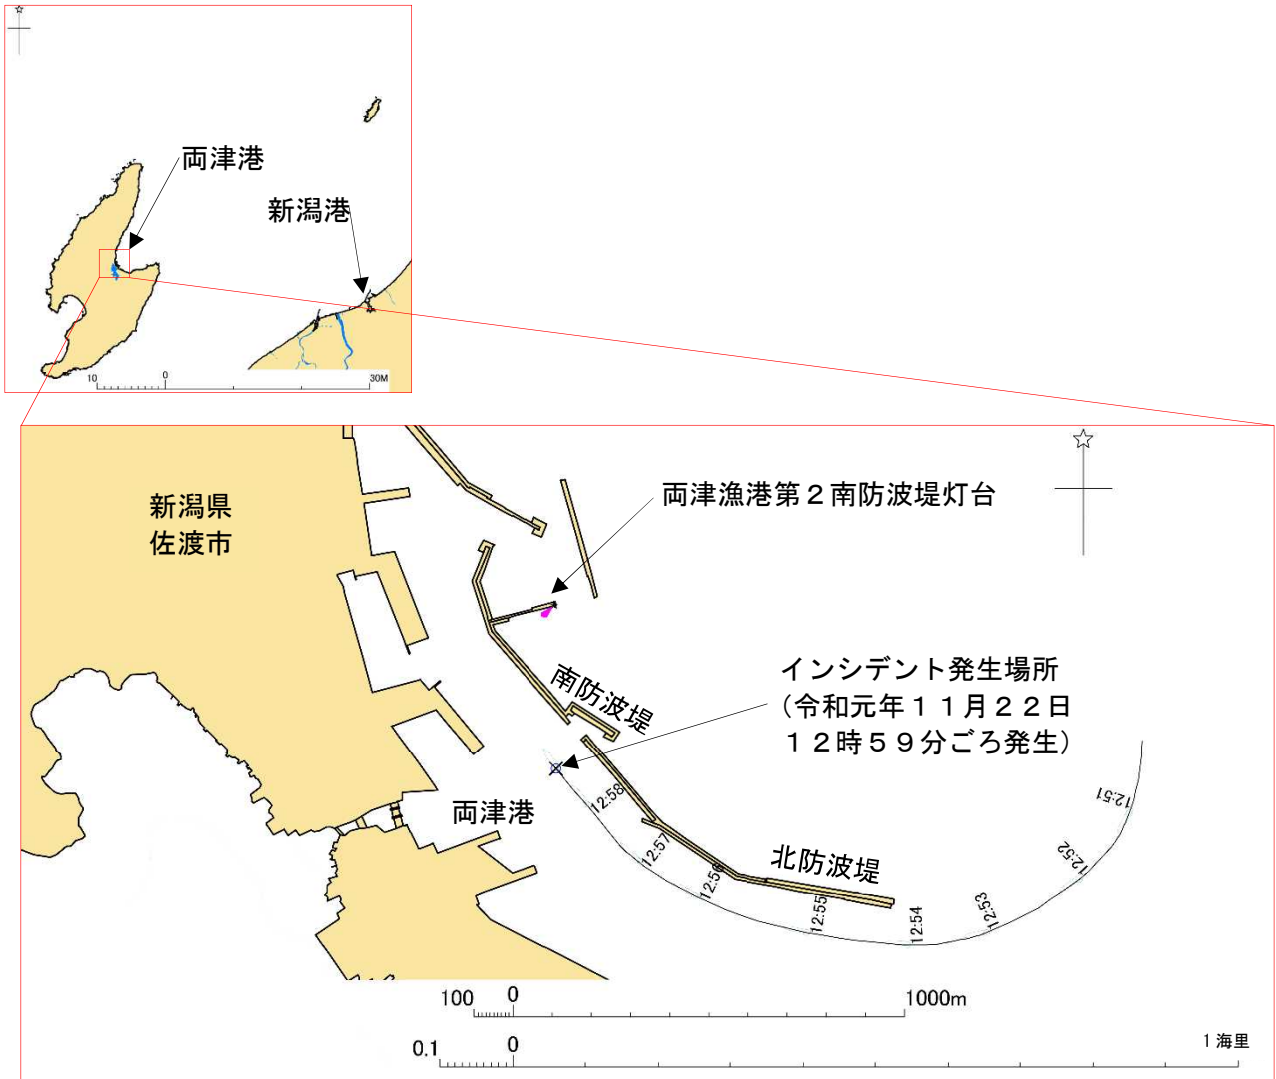
付図1 航行経路図

インシデント種類	座洲
発生日時	令和元年11月22日 12時59分ごろ
発生場所	新潟県佐渡市両津港 両津漁港第2南防波堤灯台から真方位177°420m付近 (概位 北緯38°05.0′ 東経138°26.4′)
インシデントの概要	油タンカー ^{はくおう} 白鳳丸は、入航中、浅所に座洲した。
インシデント調査の経過	令和元年11月26日、本インシデントの調査を担当する主管調査官（仙台事務所）ほか1人の地方事故調査官を指名した。 原因関係者から意見聴取を行った。
事実情報 船種船名、総トン数 船舶番号、船舶所有者等 L×B×D、船質 機関、出力、進水等	油タンカー 白鳳丸、748トン 136119、聖朋海運株式会社 74.5m×11.6m×5.5m、鋼 ディーゼル機関、1,471kW、平成12年11月7日
乗組員等に関する情報	船長 男性 55歳 三級海技士（航海） 免許年月日 平成14年6月27日 免状交付年月日 平成29年1月31日 免状有効期間満了日 令和4年6月26日
死傷者等	なし
損傷	なし
気象・海象	気象：天気 曇り、風向 北、風速 約4m/s、視界 良好 海象：海上 平穏、潮汐 下げ潮の中央期、潮高 約20cm（両津港）
インシデントの経過	本船は、船長ほか6人が乗り組み、重油約1,900klを積載し、両津港に向けて北海道函館港を出港した。 本船は、令和元年11月22日11時46分ごろ両津港に到達し、時間調整を行った後、同港内を約5ノット（kn）（対地速力、以下同じ。）の速力で北西進した。 船長は、単独で操船に当たり、乗組員を入港配置につかせ、北防波堤の北西端付近を同じ速力で航行中、令和元年11月22日12時59分ごろ前進行きあしがなくなり、座洲したことを知った。
