# 船舶インシデント調査報告書

令和2年12月9日

運輸安全委員会（海事専門部会）議決

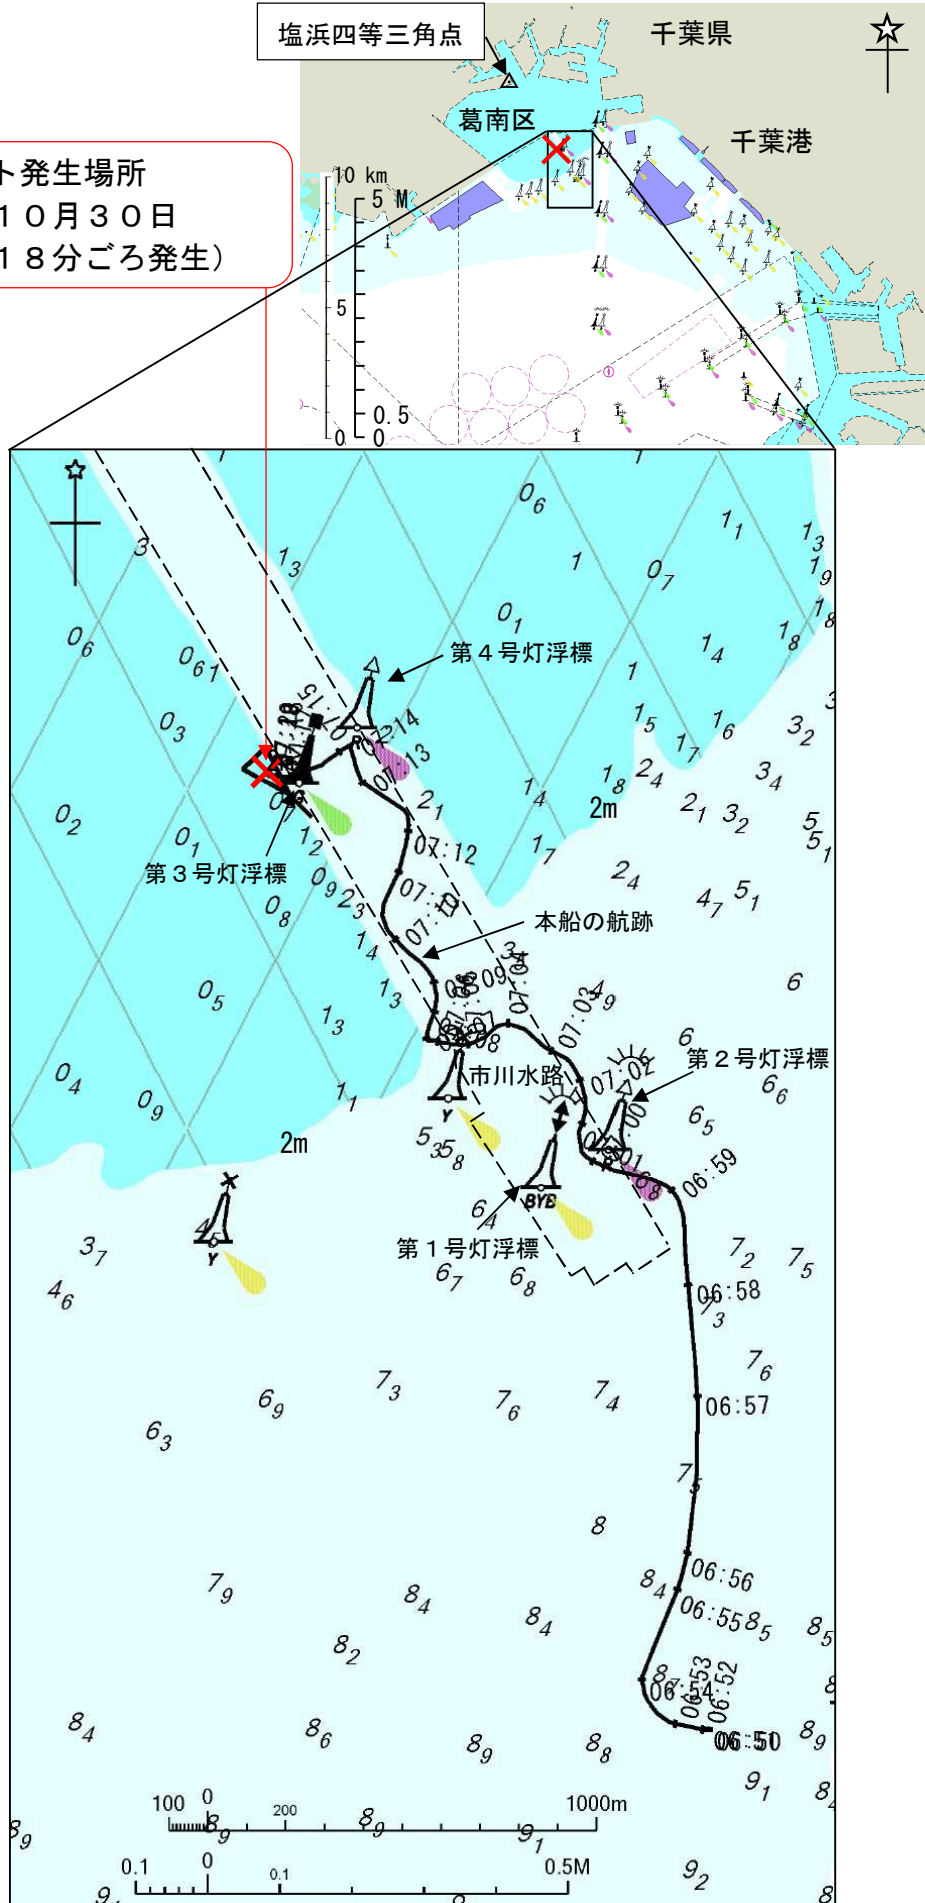
付図1 航行経路図

インシデント発生場所  
(令和元年10月30日  
07時18分ごろ発生)
