# 船舶インシデント調査報告書

船種 船名 貨物船 第八盛山丸  
船舶番号 137043  
総トン数 498トン

インシデント種類 運航不能（機関故障）

発生日時 令和2年4月19日 17時00分ごろ

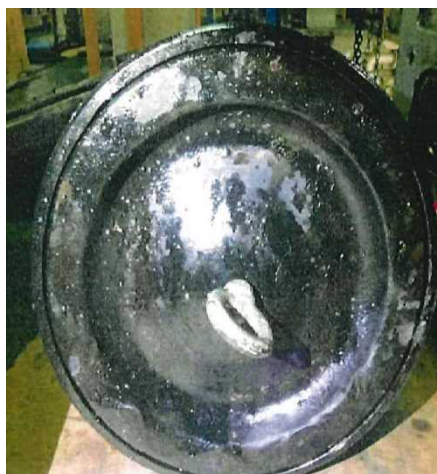
本船は、主機の5番シリンダにおいて、ピストンクラウンのトップランドが、シリンダライナ（以下「ライナ」という。）上部内周に装着されたプロテクトリング\*2と固着し、ピストン頂部に吸気弁及び排気弁のバルブスタンプ\*3による打痕が認められ、ピストンスカートがピストンピンを起点として割れて破損し、ライナの内面に4か所の縦傷が生じ、破損したピストンスカートの破片による無数の傷が生じていた。

写真1 ピストンクラウンのトップランドとプロテクトリングの固着

- (1) ピストンクラウンのトップランドが、ライナ上部の内周に装着されたプロテクトリングと固着していた。
- (2) ピストン頂部に吸気弁及び排気弁のバルブスタンプによる打痕が認められた。
- (3) ピストンスカートが、ピストンピンを起点として割れて破損していた。
- (4) ライナが、内面に4か所の縦傷を生じ、また破損したピストンスカートの破片による無数の傷が生じていた。
- (5) シリンダヘッドにおいて、吸気弁側及び排気弁側のプッシュロッド並びに吸気弁及び排気弁の弁棒が曲損し、排気弁のバルブコッタが脱落していた。

- (4) 本船は、主機の燃料油をHSC重油からLSC重油に変更した際、潤滑油について従来の高塩基価潤滑油を使用し続け、ライナ内面が鏡面状態になったことから、十分な油膜が保持できなくなり、5番シリンダでスカフィングが発生し、プロテクトリングとピストンクラウンのトップランドが固着したものと考えられる。
- (5) 本船は、主機の5番シリンダにおいて、プロテクトリングとピストンクラウンのトップランドが固着した状況下、ピストンがクランク軸の回転によって接続棒で下へ引っ張られ、ピストンスカートがピストンピンを起点として割れて破損したものと考えられる。

- (1) 機関長及び船舶管理会社は、主機で使用する燃料油をLSC重油に変更したことに合わせて、使用する潤滑油を塩基価（アルカリ価）の低い適切な潤滑油に交換して、余剰な金属系清浄剤から硬質のカルシウムが生じないようにすること。

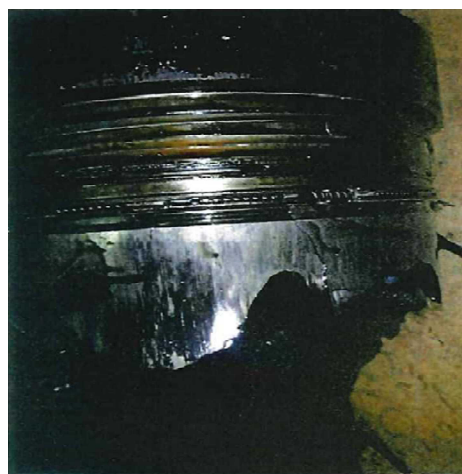
写真2 ピストンスカートの割れ

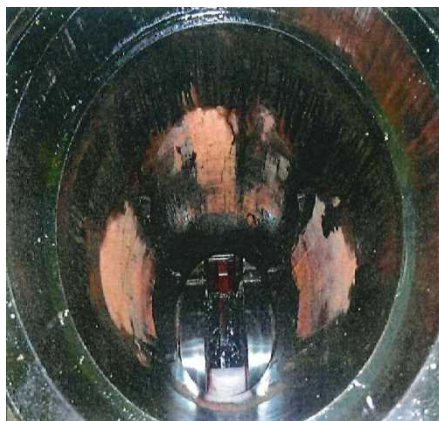
写真3 ライナ内面の損傷

本インシデント時、5番シリンダのライナは、内面がボアポリッシュ\*5による摩耗で凹凸がなくなり鏡面状態となっていた。

- (1) 本船は、本インシデント発生時まで主機の潤滑油として塩基価（アルカリ価）が30mgKOH/gの潤滑油を使用していたものと考えられる。
- (2) 本船は、令和元年12月4日より、主機の燃料油として硫黄分濃度が0.5質量%以下のLSC重油を使用していたものと考えられる。
- (3) 本船は、主機が燃料油としてLSC重油を使用する状況下、潤滑油を硫黄分濃度が3.5質量%以下のHSC重油で運転時から使用していた塩基価（アルカリ価）が30mgKOH/gの潤滑油を継続して使用していたものと考えられる。
- (4) 本船は、主機がLSC重油を燃料油として運転する状況下、塩基価（アルカリ価）の高い潤滑油を使用し続けたことで、潤滑油に含まれる余剰な金属系清浄剤から生じた硬質のカルシウムがピストンクラウンのトップランドやリング溝に堆積して析出し、ボアポリッシュによる摩耗によってライナ内面を鏡面状態にした可能性があると考えられる。

- (6) 本船は、主機の5番シリンダにおいて、破損したピストンスカートがクランク軸の回転によってライナ内で振れ回ってライナに損傷を与え、破片がクランク室下部のオイルパンに落下したものと考えられる。
- (7) 本船は、主機の5番シリンダにおいて、プロテクトリングとピストンクラウンのトップランドとが上死点付近で固着したことから、吸気弁及び排気弁が開閉によりピストン頂部に接触してバルブスタンプを発生したものと考えられる。

- (2) 機関長及び船舶管理会社は、使用している主機の潤滑油について、定期的な性状分析を実施し、主機の状態を正確に把握するようにすること。
- (3) 船舶管理会社は、担当者が定期的に訪船等し、本船の運航に関わる最新の技術情報等を遅滞なく乗組員に伝え、その情報に基づいて対応されていることを確認すること。
